Artikel: Historischer Fachwerkbau im Fricktal

Historischer Fachwerkbau im Fricktal

Werner Fasolin (Text) und David Wälchli (Zeichnungen)

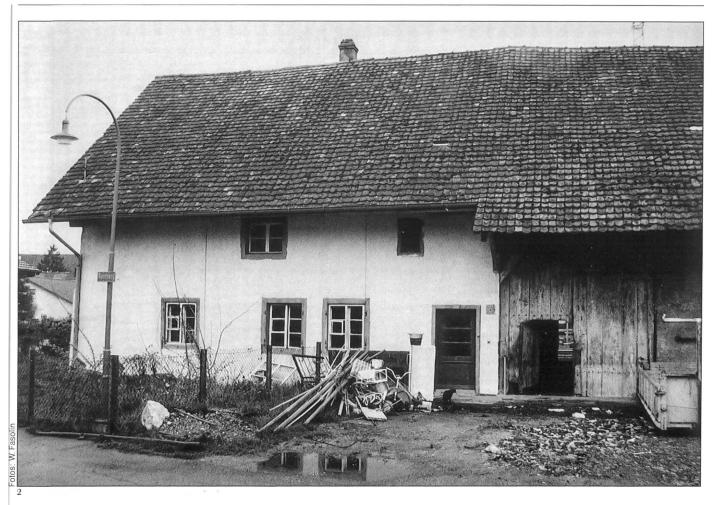
Abb. 2 Möhlin, Bienenweg 91. Vom einstigen Fachwerkbau ist äusserlich nichts mehr zu sehen. Links Erweiterung des 18./19. Jahrhunderts um eine Raumbreite. stürzter und verziegelter Fachwerkfüllungen aus Lehm mit Mörtelverputz sowie aus den Schwellbalkenfundamenten aus Bruchsteinmauerwerk auf diese Bautechnik geschlossen werden, wie die neueste Forschung aus Vindonissa belegt.

elementen handelt. Allerdings war er durch Erweiterungen und die spätestens im 19. Jahrhundert einsetzende «Versteinerung», d.h. Verputz des Fachwerks. Ersetzen einzelner Holzbauwände durch Mauern, beinahe bis zur Unkenntlichkeit verändert worden (Abb. 2). Das Fach-

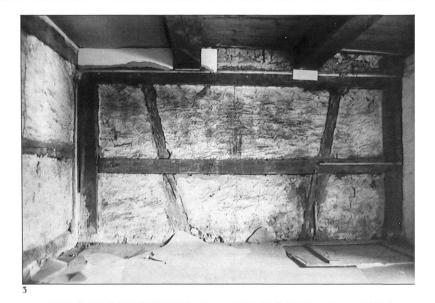
Abb. 4
Schupfart, Eikerstrasse
25. Fachwerkwand im
Giebeldreieck eines
Hauses von 1801 als
Beispiel der sich im
19. Jahrhundert stark
verflachenden Tradition des Fachwerkbaus.
Blick von innen durch
den filigranen Aufbau
nach Entfernung der
Fachwerkfüllungen.

Fachwerkkonstruktionen treffen wir als Fortsetzung dieser Tradition noch bis Anfang des 19. Jahrhunderts an (Abb. 4), häufig jedoch nur noch in Teilbereichen (Giebeldreieck, Trennwand Wohnen/Tenne).

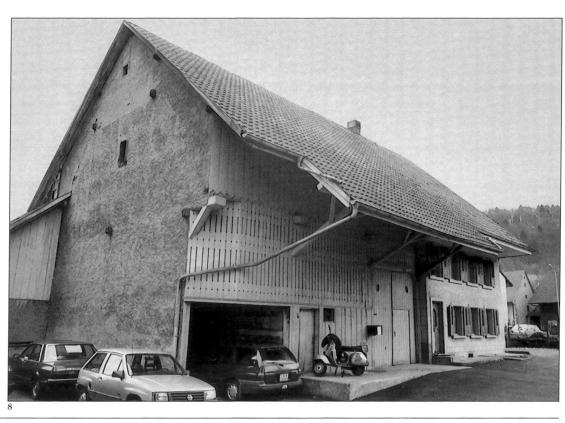
Abb. 8
Eiken,
Bahnhofstrasse 2.
Fachwerkhaus von
1740. Auch hier ist
das Fachwerk wie
in so vielen Fällen
äusserlich kaum
mehr erkennbar.
Beim Wohnteil
wurde trauf- wie
giebelseitig wohl im
19. Jh. eine
Mantelmauer
aufgezogen.

Eine Häufung von Fachwerkbauten im Fricker Mitteldorf scheint in Zusammenhang mit dem grossen Dorfbrand von 1734 zu stehen (Abb. 7). Dabei wurden offenbar beim Wiederaufbau auch zerstörte Steinbauten durch Fachwerkhäuser ersetzt. Eine ähnliche Häufung von Riegelbauten ist in Eiken festzustellen. Auch hier könnte es sich um Nachfolgebauten nach Brandzerstörungen handeln (Titelbild, Abb. 8).

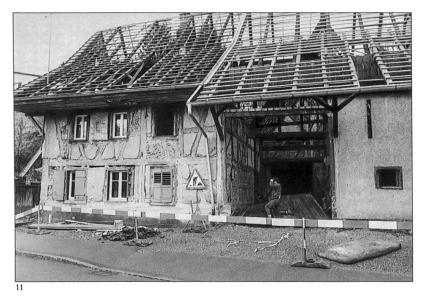
Abb. 11 Möhlin, Bahnhofstrasse 54. Abbruchsituation nach Entfernung der Dachhaut: Das zur Dokumentation freigelegte Fachwerk lässt das ursprüngliche Erscheinungsbild für kurze Zeit erahnen.

mit nur wenigen, meist hohen, unregelverteilten Fensteröffnungen mässig (Abb. 10, 11). Der Jochbalken war mit der deutlich eingekerbten Jahrzahl und einer merkwürdigen Inschrift versehen (Abb. 24). Der sonnseitige Giebel fällt durch die Laube auf sowie durch die drei Türöffnungen, für jedes Geschoss eine (Abb. 12). Waren hier ursprünglich wohl nur die beiden Eckständer durchgehend. finden wir in der Trennwand Tenne/ Wohnen gleich fünf zweigeschossige Pfosten, die diese Wand recht wuchtig erscheinen lassen (Abb. 13).

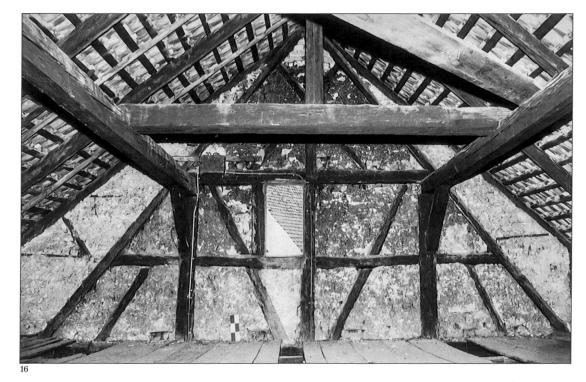
Abb. 17 Frick, Hauptstrasse 72. Das nach dem Dorfbrand von 1734 als Fachwerkbau errichtete Kleinbauernhaus (vgl. Abb. 7) erhielt im 19. Jh. eine gemauerte Fassade mit Korbbogen. Dennoch wurden beim Abbruch im Dezember 1995 nicht weniger als 35 t oder gut 70 Festmeter Bauholz abgeführt. Dies zeigt, dass auch Fachwerkbauten eine riesige Menge Konstruktionsholz verschlangen.

Das in Frick als Schernberg-Haus bekannte Kleinbauernhaus Hauptstrasse 72 war äusserlich nicht mehr als Fachwerkbau zu erkennen (Abb. 7 und 17). Im Dezember 1995 wurde abgebrochen. Obwohl die ganze strassenseitige Fassade, der Westgiebel sowie am Ostgiebel das Geviert gemauert waren, auch die ursprünglich hölzerne Trennwand Tenne/Stall nachträglich durch Backstein ersetzt worden war, wurden bei diesem Abbruch 180 m³ lose geschichtetes Holz weggeführt 16. Dieses wog 35 Tonnen, was gut 70 m³ Festholz entspricht oder einem riesigen Holzbalken von einem Quadratmeter Querschnitt und 70 m Länge.

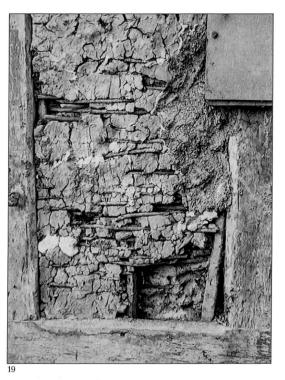
Abb. 19 Möhlin, Bahnhofstrasse 54. Fachwerkfüllung aus lehmverstrichenem Rutengeflecht im Haus von 1683 (Trennwand Tenne/Stube).

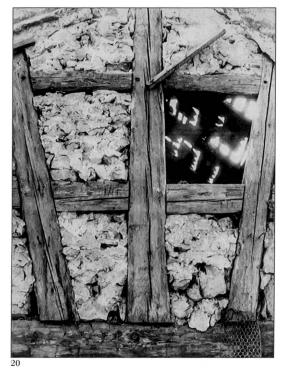
Abb. 20 Zeihen, Mitteldorf 61. Fachwerkfüllung aus Bruchsteinen im Giebeldreieck (18. Jh.).

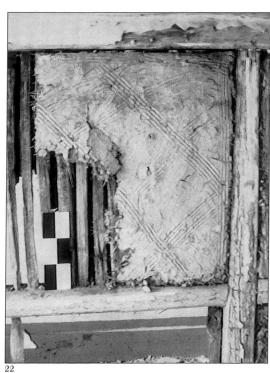
Abb. 22 Magden, Hauptstrasse 111. Fachwerkfüllung aus stehenden, gespaltenen Latten, Lehmverputz mit diagonalem Fingerstrich (Innenwand, 18./19. Jh.).
