**Artikel:** Malereien an Gebäuden in der Altstadt von Bad Säckingen

# Malereien an Gebäuden in der Altstadt von Bad Säckingen

Adelheid Enderle-Jehle

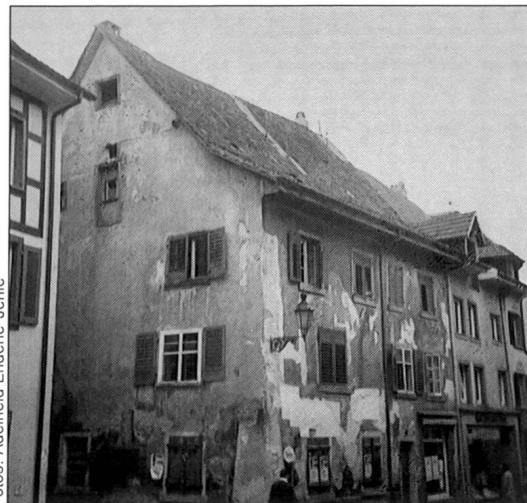
Abb. 1  
Bad Säckingen,  
Haus  
Rheinbrückstrasse 8  
vor dem Abbruch.

Beim Abriss des Wohn- und Geschäftshauses Rheinbrückstrasse 8 im Jahre 1979 kamen zur Strasse hin, an der Ostfassade, unter einer Putzschicht Reste von Renaissancemalereien zum Vorschein (Abb. 1, 2). Diese wurden teilweise dokumentiert und geborgen. Der Rest fiel, ebenso wie die barocken Stuckdecken im ersten Stock des Gebäudes (Abb. 3), dem Abbruch zum Opfer. Die Rheinbrückstrasse hieß früher Marktgasse. Da die Stadt Bad Säckingen als grundherrliche Marktgründung durch das adelige Damenstift entstand, ist sicherlich in der ehemaligen Marktgasse – heute Rheinbrückstrasse – die Keimzelle der Stadtentstehung zu suchen. Beim grossen Stadtbrand von 1678 sind auch viele Gebäude in der Rheinbrück-

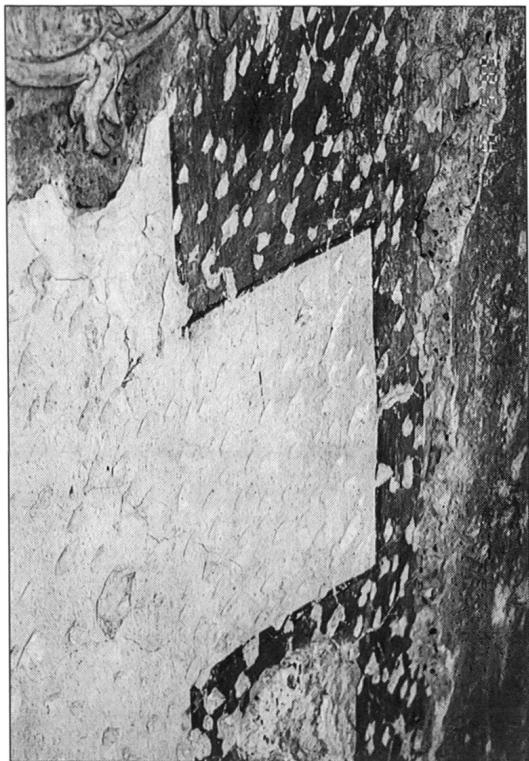
Abb. 5  
Bad Säckingen,  
Rheinbrückstr. 44:  
Grisaille-Eckbemalung.

Im Zuge der Fassadenrenovation am Gebäude Rheinbrückstrasse 44, dem sogenannten «Rokoko-Haus» (Abb. 4), zeigten sich 1989 Reste von drei alten Putzschichten mit Bemalungen. Unter dem Rokokoputz wurde eine Schicht mit Grisaille-Malerei erkennbar (Abb. 5), darunter eine weitere Putzschicht, von der nur Ausschnitte einer Jahreszahl erhalten waren (Abb. 6). Die Motive der darunterliegenden, farbigen Bemalung waren nicht mehr zu erkennen. In diesem Haus wohnte von etwa 1750 bis 1813 die Stukkateur-Familie Hennenvogel. In dieser Zeit entstanden am Gebäude die noch

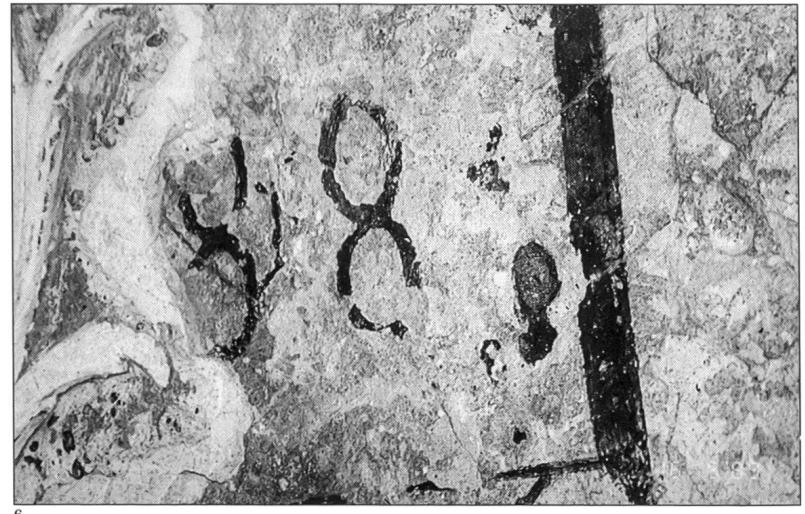
Abb. 6  
Bad Säckingen,  
Rheinbrückstr. 44:  
Putzschicht mit  
Jahreszahl.

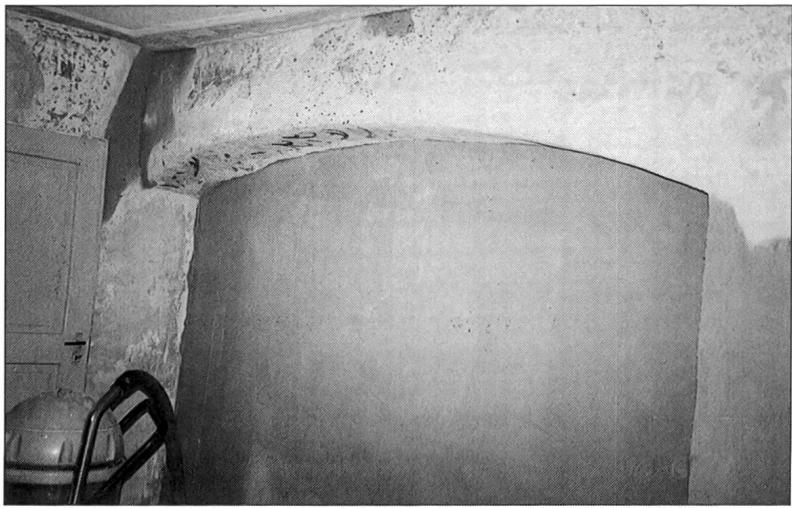
Abb. 7  
Bad Säckingen,  
Fischergasse 27:  
Zimmer mit Sturz.

1990 wurden bei Innenrenovierungsarbeiten im Erdgeschoss des Wohnhauses Fischergasse 27 Fragmente von alten Wandmalereien entdeckt. Sie befanden sich an der Unterseite eines Sturzes, der früher vermutlich einen Durchgang ins Nebengebäude bildete (Abb. 7). Die gesichteten Restmalereien — auf hellbeigem Grund aufgemalte schwarze Blumenranken (Abb. 8) — dürften im 17./18. Jahrhundert entstanden sein. Das Gebäude selbst ist älter als 400 Jahre und hat somit auch den Stadtbrand von 1678 überstanden.

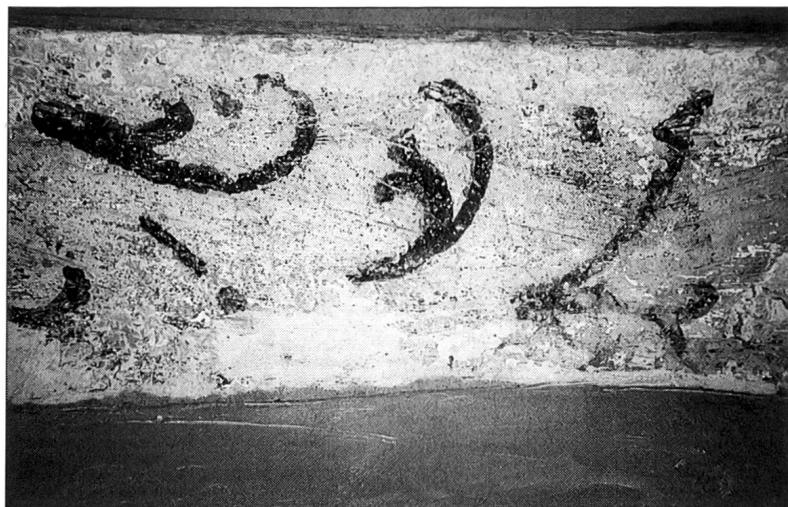
Abb. 8  
Bad Säckingen,  
Fischergasse 27:  
Malereifragmente  
an der  
Sturzunterseite.

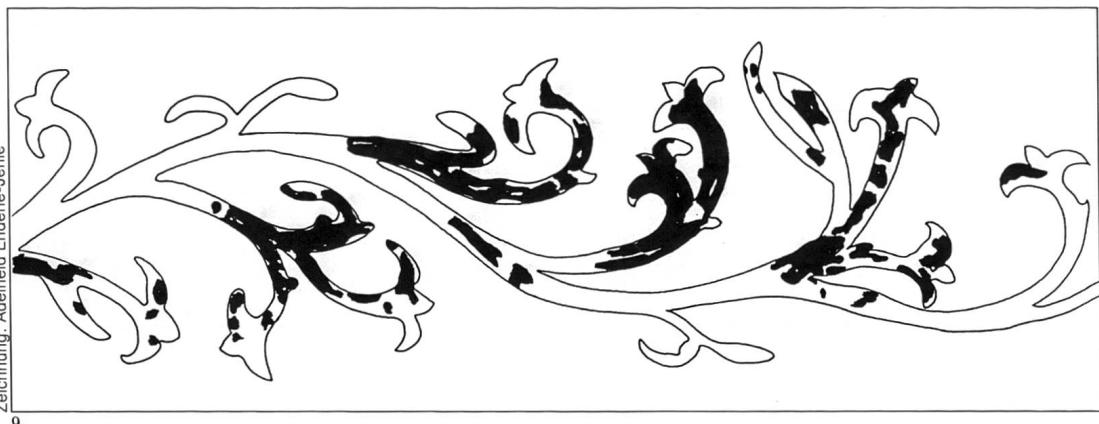
Abb. 9  
Bad Säckingen,  
Fischergasse 27:  
Rekonstruktion der  
Blumenranken.
