Artikel: Absturz eines amerikanischen Bombers am 16. April 1945 bei Zuzgen

Absturz eines amerikanischen Bombers am 16. April 1945 bei Zuzgen

Helmut Wachter, Werner Fasolin

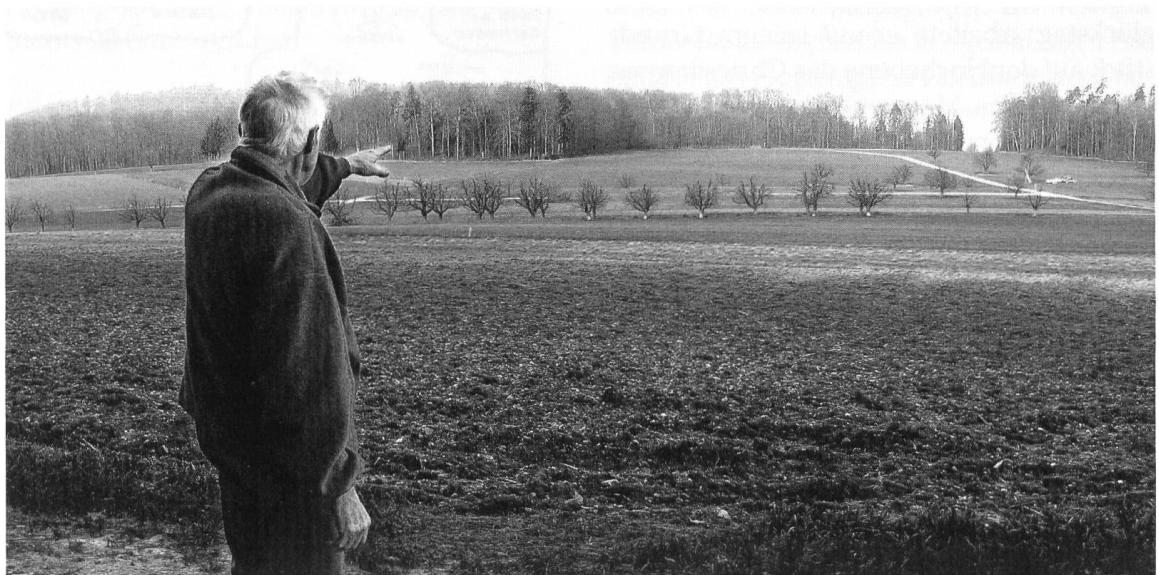
Abb. 1
Augenzeuge Emil Sacher zeigt Richtung Westen über den Chriesiberg zu jener Stelle, wo der führerlose B-26-Bomber am 16. April 1945 knapp über den Wald daherkam, die Ebene überquerte, schliesslich im Waldstück im Rücken des Betrachters zerschellte.

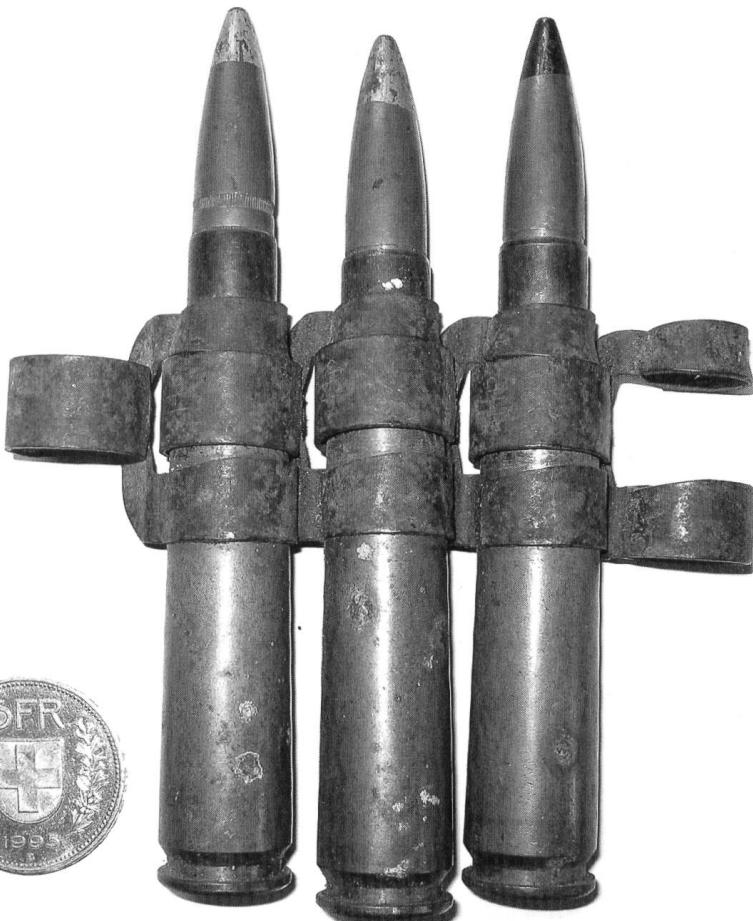
Abb. 5
12,7-mm-Patronen aus dem abgestürzten B-26-Bomber. Obwohl alle Fundgegenstände, die Trophäenjäger aus den umliegenden Dörfern an sich nahmen, abgegeben werden mussten, werden noch heute da und dort solche Erinnerungsstücke gehütet.

⁴Vgl. www.b26marauder.com. Von den zwölf MGs waren vier Doppel-MGs. Alle wurden beim Absturz mehr oder weniger beschädigt.
