Artikel: Absturz eines amerikanischen Bombers am 16. April 1945 bei Zuzgen

Absturz eines amerikanischen Bombers am 16. April 1945 bei Zuzgen

Helmut Wachter, Werner Fasolin

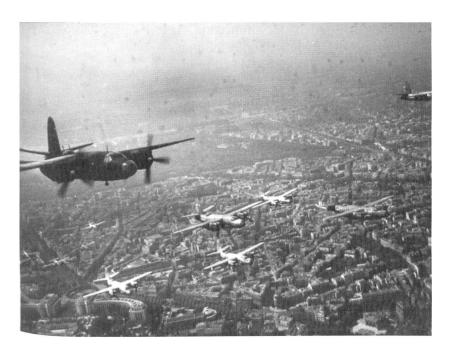
Abb. 4
Diese Aufnahme zeigt
die 559. Bomberstaffel,
wie sie im März 1945
im Formationsflug
über Paris schwebt.
Der abgestürzte Bomber TQ-M könnte hier
dabei sein. (Quelle:
www.b26.com,
Joe Stevens 387th,
559th)

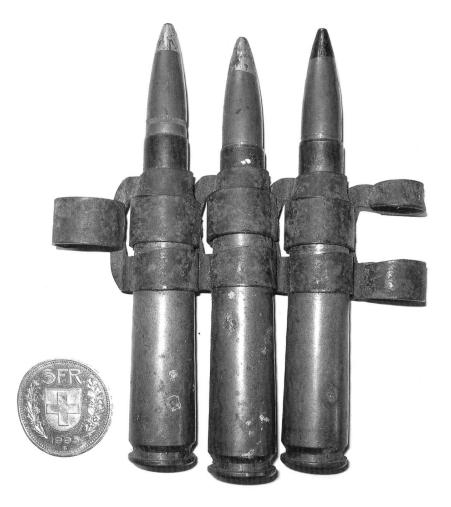
Abb. 5
12,7-mm-Patronen aus dem abgestürzten B-26-Bomber. Obwohl alle Fundgegenstände, die Trophäenjäger aus den umliegenden Dörfern an sich nahmen, abgegeben werden mussten, werden noch heute da und dort solche Erinnerungsstücke gehütet.
