Artikel: Absturz eines amerikanischen Bombers am 16. April 1945 bei Zuzgen
Autor: Wachter, Helmut / Fasolin, Werner
DOI: <https://doi.org/10.5169/seals-747323>

Absturz eines amerikanischen Bombers am 16. April 1945 bei Zuzgen

Helmut Wachter, Werner Fasolin

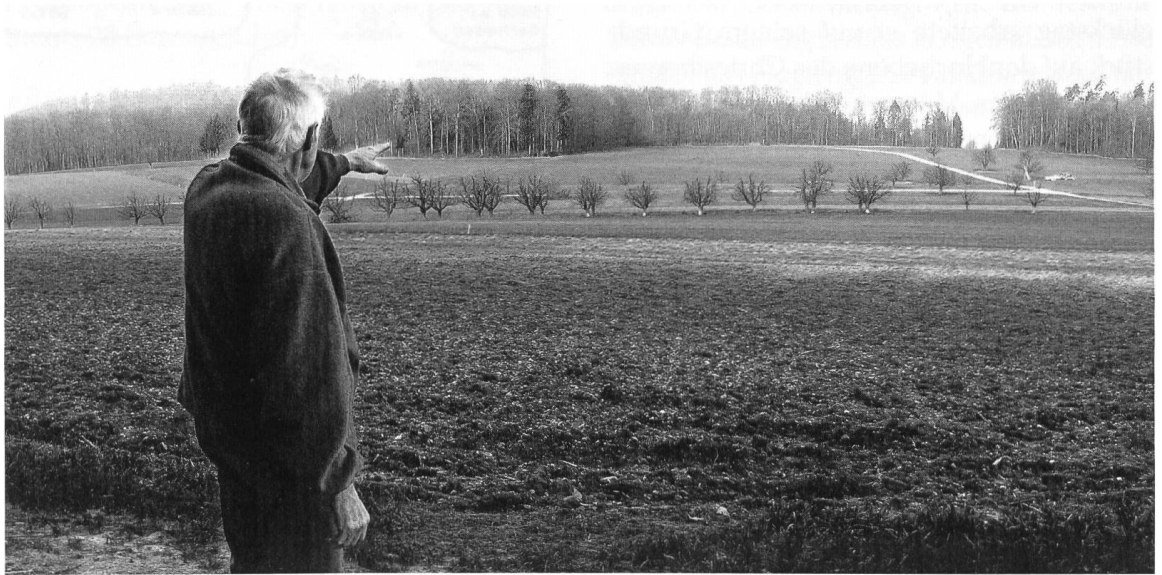
Abb. 1
Augenzeuge Emil
Sacher zeigt Richtung
Westen über den
Chriesiberg zu jener
Stelle, wo der führer-
lose B-26-Bomber am
16. April 1945 knapp
über den Wald daher-
flog, die Ebene über-
querte, schliesslich im
Waldstück im Rücken
des Betrachters
zerschellte.

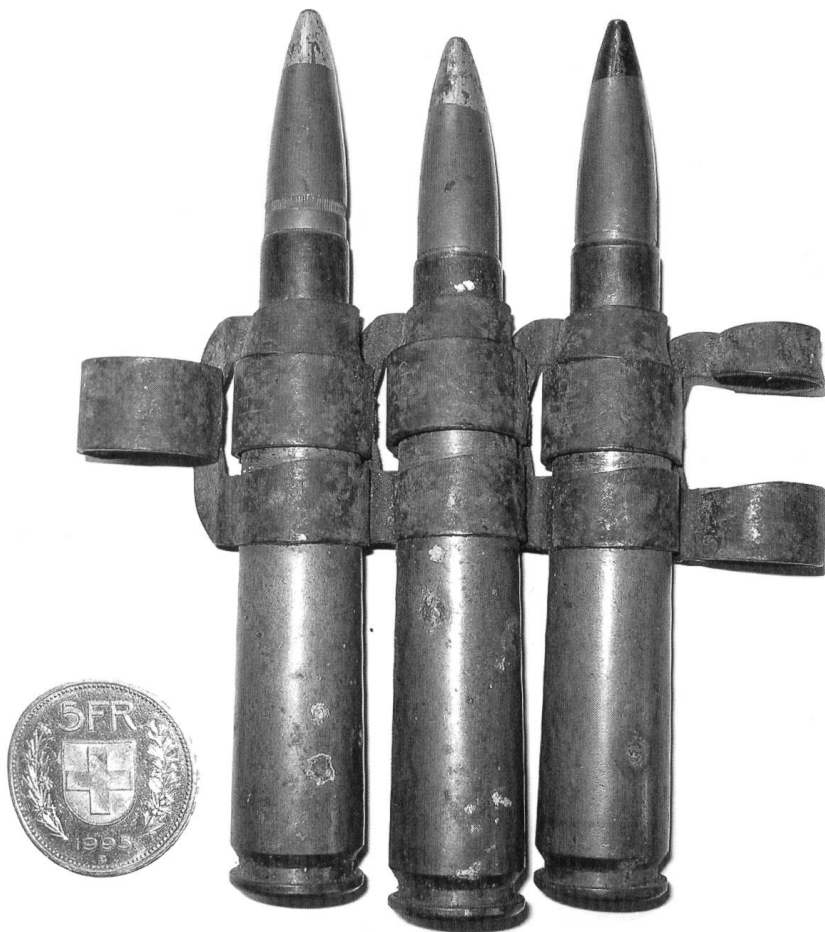
Abb. 5
12,7-mm-Patronen aus dem abgestürzten B-26-Bomber. Obwohl alle Fundgegenstände, die Trophäenjäger aus den umliegenden Dörfern an sich nahmen, abgegeben werden mussten, werden noch heute da und dort solche Erinnerungsstücke gehütet.

⁴ Vgl. www.b26marauder.com. Von den zwölf MGs waren vier Doppel-MGs. Alle wurden beim Absturz mehr oder weniger beschädigt.
