Die Kirche von Hornussen gibt nicht alle Geheimnisse preis

Zum 300-Jahr-Jubiläum der Pfarrkirche St. Mauritius

Edith Hunziker

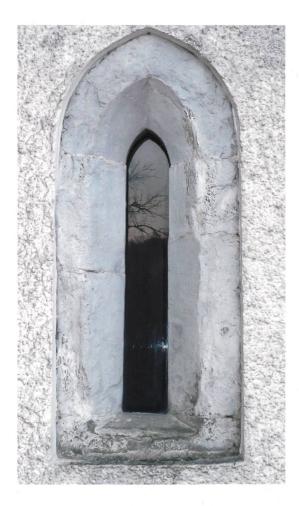
Abb. 5
Kirche Hornussen.
Turmerdgeschoss,
Ostseite. Schlitzförmige gotische Fensteröffnung aus dem
14. Jahrhundert mit breit gekehltem
Spitzbogengewände.
(Edith Hunziker)

Seit der Freilegung eines gotischen Spitzbogenfensters (Abb. 5) im Erdgeschoss (2000) ordnete man den Glockenturm dem 14. Jahrhundert zu. Diese Einschätzung konnte jetzt durch die Analyse der Bauhölzer der unteren Turmhälfte bestätigt werden. Sie wurden mit grosser Wahrscheinlichkeit 1358 beziehungsweise 1361 gefällt (vgl. Abschnitt «Spannende Beobachtungen im Turminneren ...»).

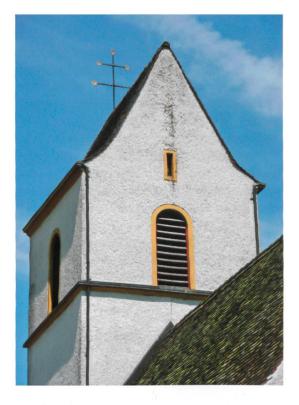
Abb. 20 Kirche Hornussen. Turmspitze mit den 1920 nach oben vergrösserten rundbogigen Schallöffnungen. (Edith Hunziker)

frick, der kurz zuvor das Äussere der Kirche Frick renoviert hatte, den Zuschlag. Die wichtigsten Massnahmen waren: Abschlagen des alten Putzes, Egalisierung der sehr schadhaften Fensternischen an Schiff und Chor mittels einer Schablone, Ersatz der Fensterstöcke der Sakristei und des Gewändes des nördlichen Seiteneingangs (das alte Gewände aus grauem Ittenthaler Stein hatte am Sturz noch die Jahreszahl 1710 getragen), sowie Aufbringen eines neuen Verputzes; Ersatz des Dachhimmels sowie der Vordächer der Nebeneingänge und der Emporentür. Am Turm wurden die bestehenden Schalllöcher (Abb. 20) um 50 Zentimeter erweitert, das Gurtgesims

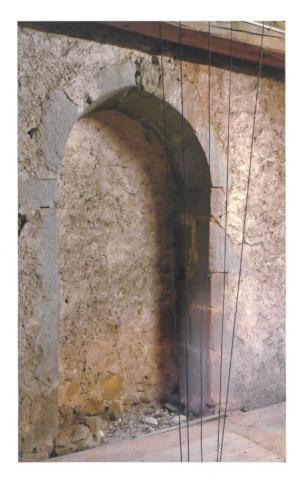
Abb. 24
Kirche Hornussen.
Aussen zugemauerte
ehemalige Schallöffnung im 4. Turmgeschoss.
(Edith Hunziker)

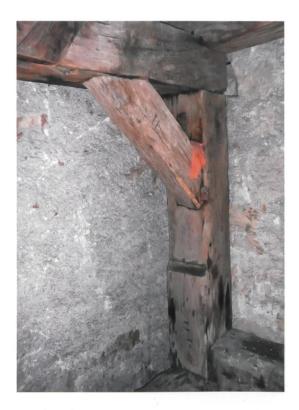
Abb. 25 Kirche Hornussen. Eckpfosten des heute im 6. Turmgeschoss befindlichen Glockenstuhls aus dem Jahr 1693. (Edith Hunziker)
