Die Kirche von Hornussen gibt nicht alle Geheimnisse preis

Zum 300-Jahr-Jubiläum der Pfarrkirche St. Mauritius

Edith Hunziker

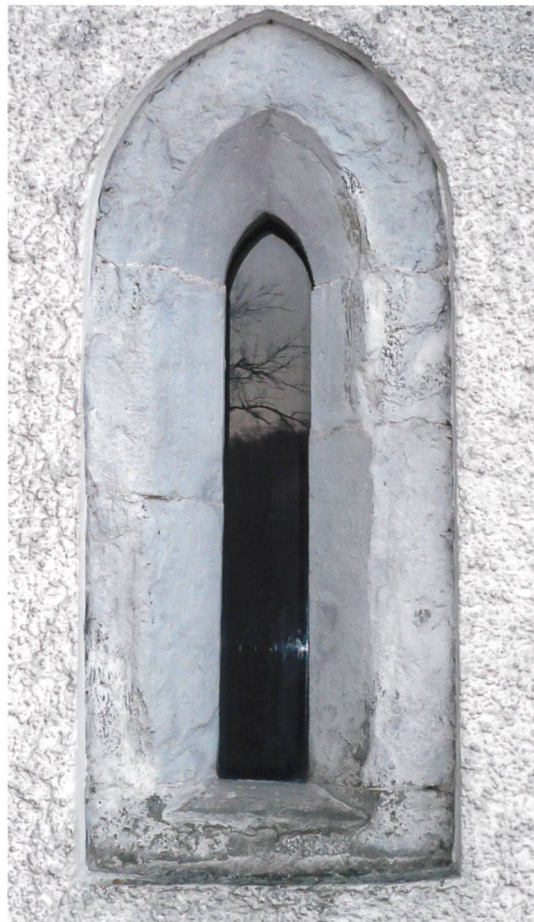
Abb. 5
Kirche Hornussen.
Turmerdgeschoss,
Ostseite. Schlitzförmige gotische Fensteröffnung aus dem 14. Jahrhundert mit breit gekehltem Spitzbogengewände.
(Edith Hunziker)

Seit der Freilegung eines gotischen Spitzbogenfensters (Abb. 5) im Erdgeschoss (2000) ordnete man den Glockenturm dem 14. Jahrhundert zu. Diese Einschätzung konnte jetzt durch die Analyse der Bauhölzer der unteren Turmhälfte bestätigt werden. Sie wurden mit grosser Wahrscheinlichkeit 1358 beziehungsweise 1361 gefällt (vgl. Abschnitt «Spannende Beobachtungen im Turminnenen ...»).

Der im Grundriss gut fünf auf fünf Meter messende Glockenturm (Abb. 23) gibt sich, wie eingangs erwähnt, an der gotischen Fensteröffnung im Erdgeschoss als ältester Bauteil der heutigen Kirche zu erkennen. Das spitzbogige Schlitzfenster geht auf das 14. Jahrhundert zurück. Der Glockenturm hat zwar bei den jüngsten Untersuchungen noch nicht alle Geheimnisse preisgegeben, doch mithilfe der Dendrochronologie (im Januar 2012 vorgenommen durch Raymond Kontic, Basel) konnten viele neue Erkenntnisse gewonnen werden.

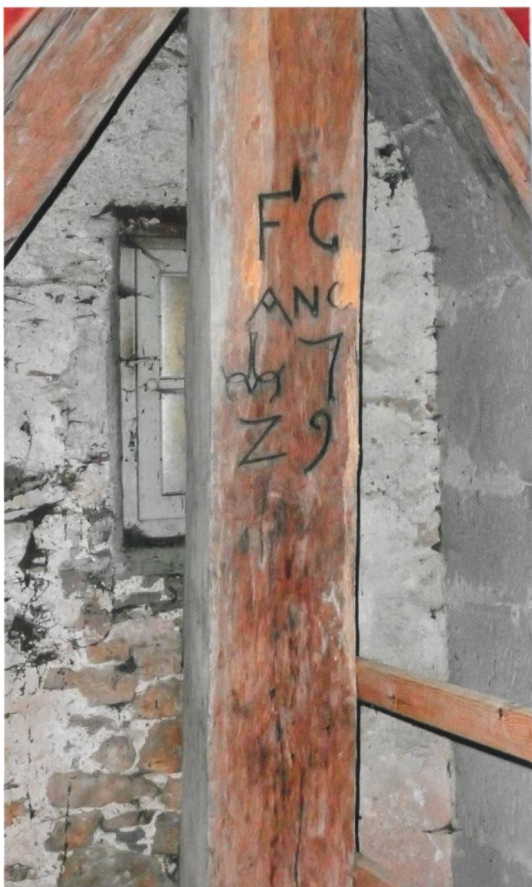
Abb. 10
Kirche Hornussen.
Mittelpfosten des
Glockenstuhl-
Unterbaus mit
Jahreszahl 1729.
(Edith Hunziker)

In der gleichen Bauphase hob man den alten Glockenstuhl an und stellte ihn auf einen neuen, ungefähr fünf Meter hohen Unterbau. Dieser zweigeschossige Glockenstuhl-Unterbau trägt die Inschrift *FG/ANO/17/29* (Abb. 10).

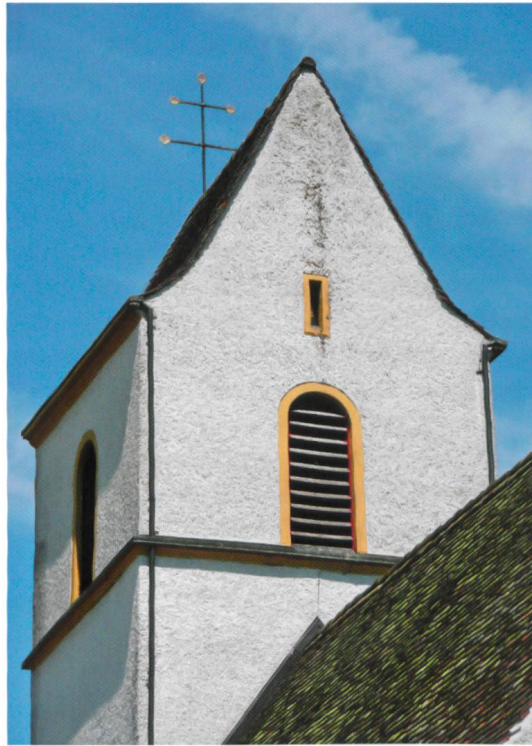
Abb. 20
Kirche Hornussen.
Turmspitze mit den
1920 nach oben
vergrösserten
rundbogigen Schall-
öffnungen.
(Edith Hunziker)

frick, der kurz zuvor das Äussere der Kirche Frick renoviert hatte, den Zuschlag. Die wichtigsten Massnahmen waren: Abschlagen des alten Putzes, Egalisierung der *sehr schadhafte* Fensternischen an Schiff und Chor mittels einer Schablone, Ersatz der Fensterstöcke der Sakristei und des Gewändes des nördlichen Seiteneingangs (das alte Gewände aus *grauem Ittenthaler Stein* hatte am Sturz noch die Jahreszahl 1710 getragen), sowie Aufbringen eines neuen Verputzes; Ersatz des Dachhimmels sowie der Vordächer der Nebeneingänge und der Emporentür. Am Turm wurden die bestehenden Schalllöcher (Abb. 20) um 50 Zentimeter erweitert, das Gurtgesims
