Artikel: Die spätmittelalterlich/frühneuzeitliche Eisenerzverhüttungsanlage ("Bläje") in der Walchmatt, Gemeinde Herznach AG

Autor: Reding, Christoph

Die spätmittelalterlich/frühneuzeitliche Eisenerzverhüttungsanlage («Bläje») in der Walchmatt, Gemeinde Herznach AG

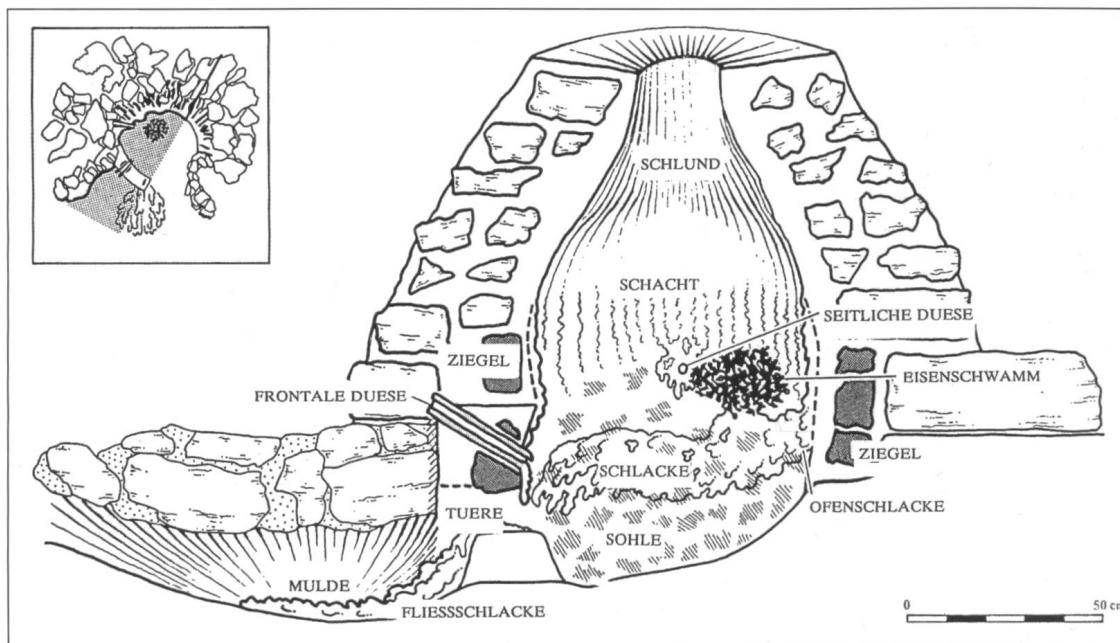
Abb. 4
Schema eines archäolo-
gisch untersuchten
Renofens von
Boécourt, Kt. Jura.

Das Eisenerz wurde im Mittelalter in sogenannten «Rennöfen» verhüttet (Abb. 4).

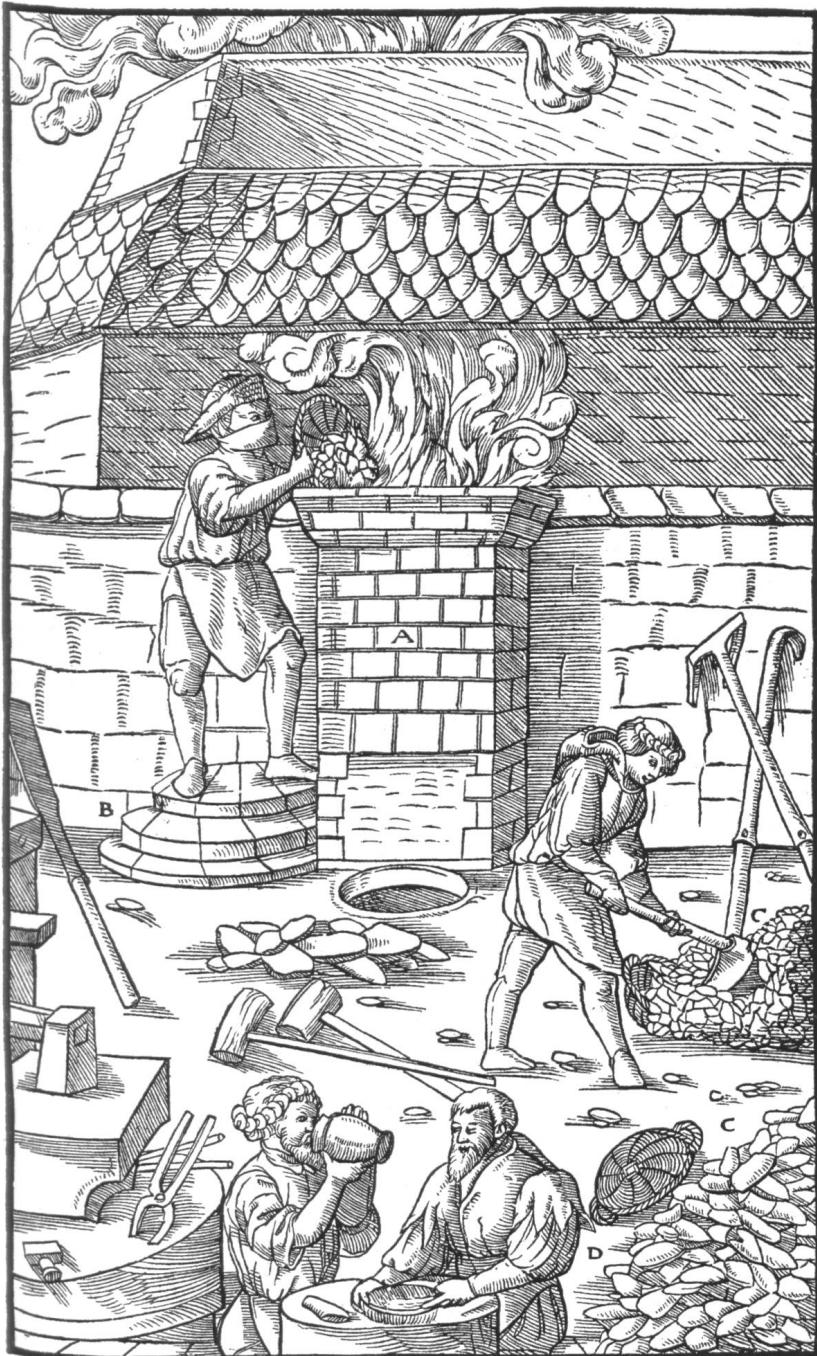
Abb. 5
Betrieb in einer Eisenerzverhüttungsanlage, nach
Georg Agricola 1556.

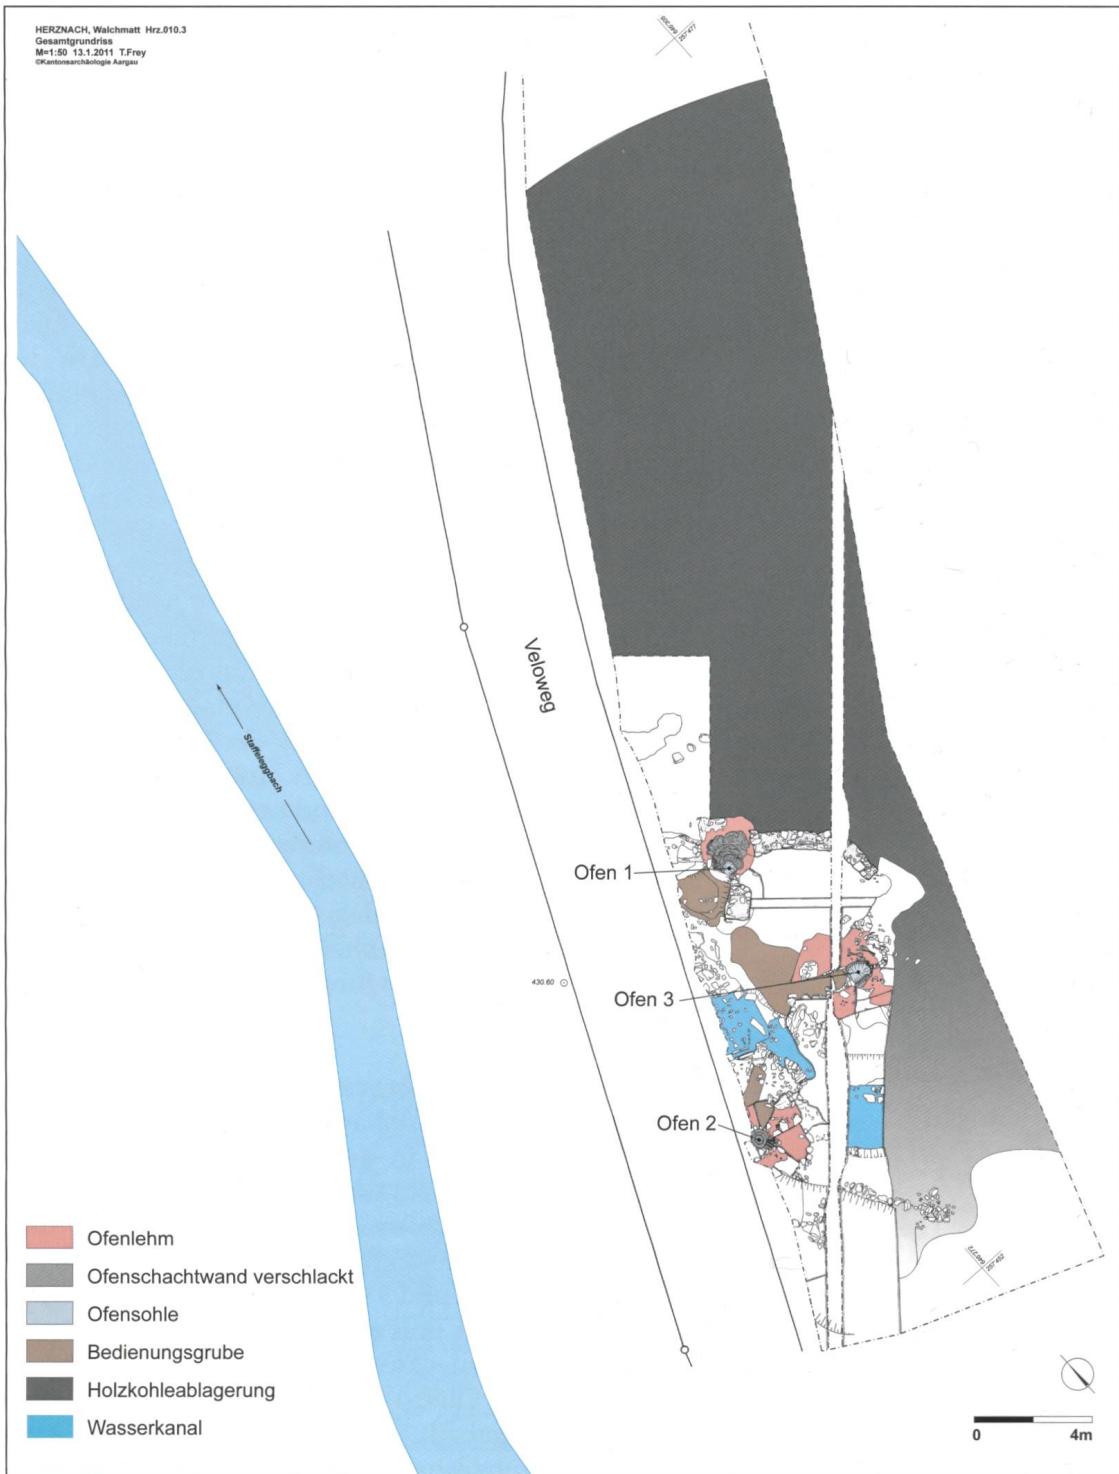
Abb. 6
Übersichtsplan der
Eisenerzverhüttungs-
anlage.

Nebst den bereits beschriebenen Öfen traten in der Walchmatt weitere Strukturen zutage (Abb. 6 und 7). Nördlich der Öfen erstreckte sich eine in nordost-südwestlicher Ausdehnung 25 Meter messende schwarze Fläche. Sie enthielt bis zu 0,25 Meter mächtige Holzkohlebrocken und -partikel. Darin fanden sich in Richtung von Ofen 1 aber auch ausgedehnte Linsen an oolithischem Eisenerzsand und steriles Lehm. Mit Sicherheit wurde hier die für den Verhüttungsvorgang benötigte Holzkohle gelagert – ob die immense Schwarzfärbung des Areals auch auf direkt vor Ort betriebene Kohlenmeiler zurückzuführen ist, ist fraglich.

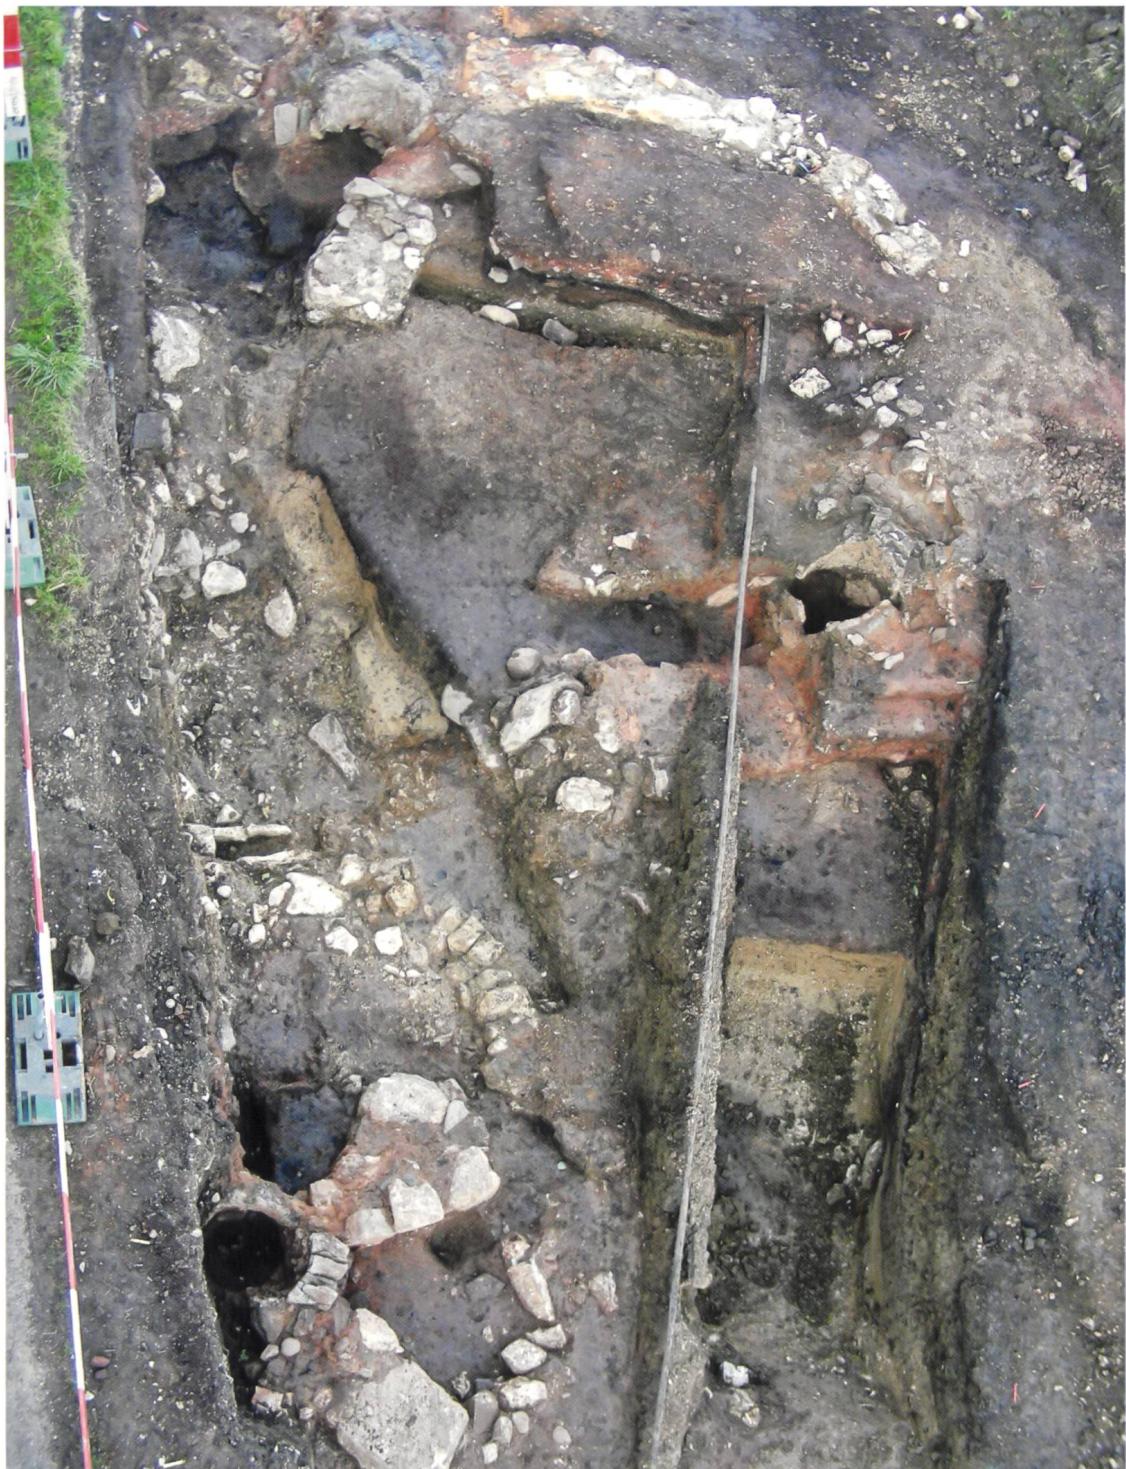
Abb. 7
Sicht auf die freigeleg-
ten Reste der
Ofenanlagen, Blick
von Südwesten.

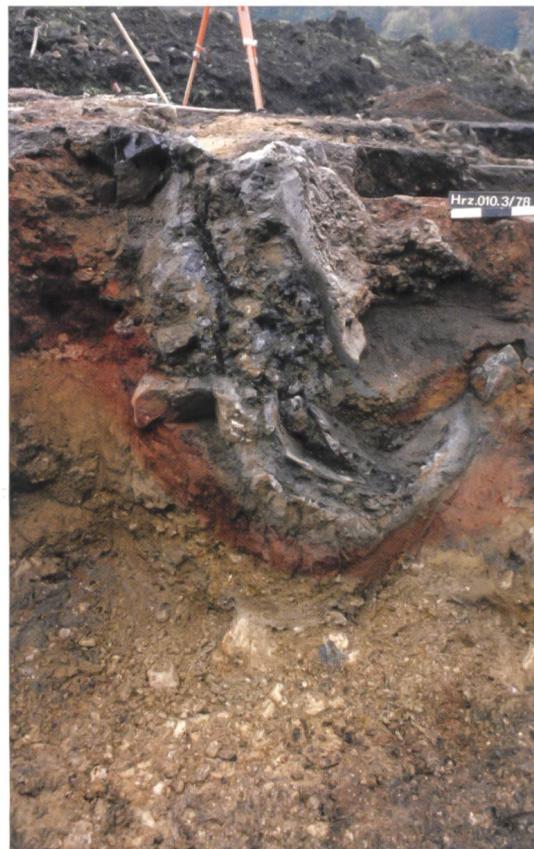
Abb. 15
Schnitt durch Ofen 1,
Ansicht von Westen.

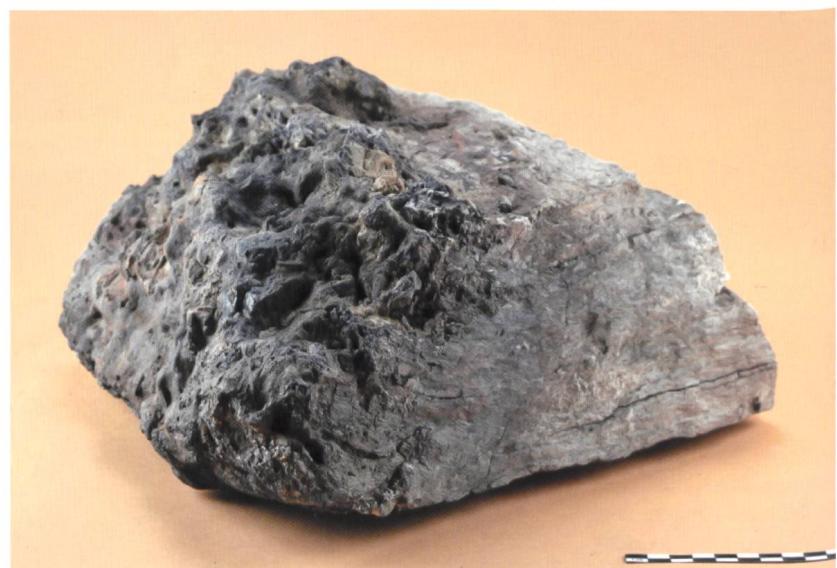
Abb. 16
Aufgeschmolzener und verschlackter Gneisbrocken einer Ofenschachtwand.

Steine oft stark aufgeschmolzen und verschlackt (Abb. 16). Der Lehm dürfte nach Auflösung der Eisenverhüttungsanlage durch den Witterungskontakt zerflossen sein. Rote verziegelte Lehmstückchen, wie sie zum Beispiel für abgebrannte Lehm-bauten typisch sind, fanden sich erstaunlicherweise keine.

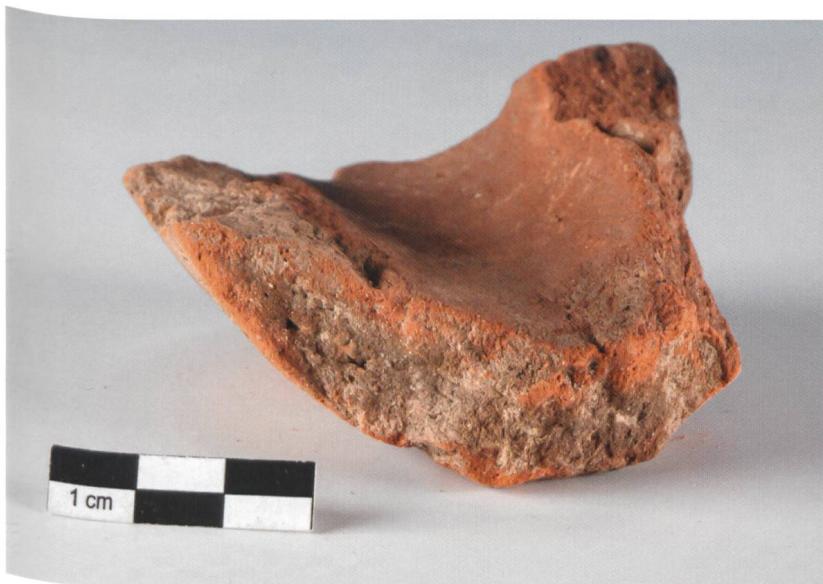
Abb. 17
Fragment einer
tönernen Blasbalg-
düse?

Bei Ofen 2 fand sich in der Schachtwand ein Windloch von etwa 10 Zentimetern Durchmesser, worin jedoch keine Windform nachgewiesen werden konnte. Im Schutt von Ofen 3 fand sich zumindest ein röhrenförmiges Fragment aus rot gebranntem Ton, das von einer Blasbalgdüse stammen könnte (Abb. 17). Hinter dem Windloch lag eine V-förmige, mit Lehm und grossen Kalkbruchsteinen eingefasste Vertiefung. Sie diente zur Aufnahme des Blasbalges, der somit eine Mindestbreite von 1 Meter und eine Mindestlänge von 1,20 Meter aufgewiesen haben muss.

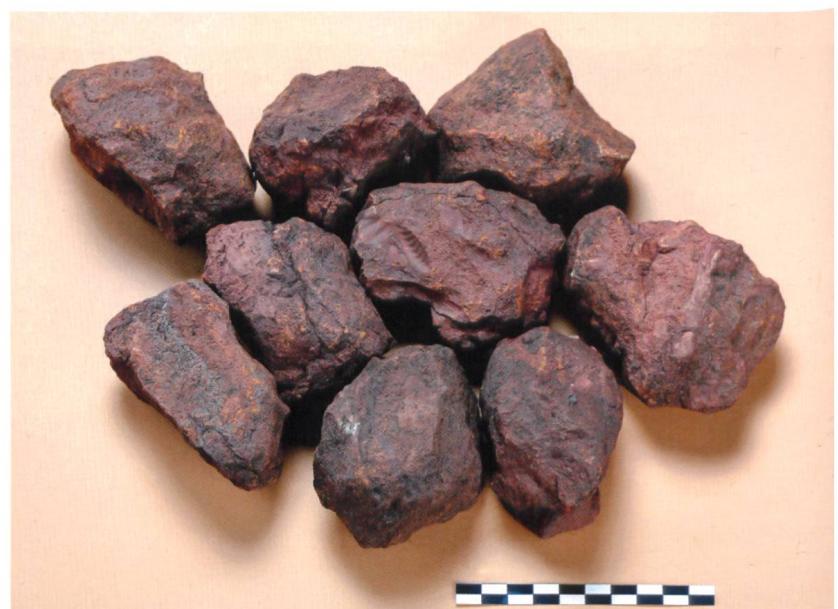
Abb. 18
Oolithische Eisenerzbrocken aus einem Depot östlich von Ofen 3.

An Rohstoffen fanden sich östlich von Ofen 3 ein kleines Depot an faustgrossen oolithischen Eisenerzbrocken (Abb. 18), sowie bereits erwähnt östlich von Ofen 1 weitläufige Ablagerungen an Holzkohle. Vom eigentlichen Produkt des Eisenerzverhüttungsvorganges fand sich hingegen praktisch nichts – wohl lediglich ein langrechteckiges barrenartiges Eisenstück (Abb. 19). Erstaunlich selektiv waren auch die Funde an Eisenschlacken (Abb. 20). Eine bis zu 0,8 Meter mächtige Schlackendeponie erstreckte sich südlich und westlich von Ofen 3. Die planieartige Schicht, die stark mit einem feinen lehmigen Schwemmsediment vermischt war, überdeckte die Nutzungshorizonte von Ofen 3 sowie auch den Wasserkanal und war damit eine der jüngsten Ablagerungen in der Anlage. Sie enthielt massgeblich zerbrochene Laufschlacken und betrug im Volumen – soweit im Laufe der Grabungen untersuchbar – etwa 20 m³. Eine grössere Ansammlung an Schlacken, die stark mit dem Bachkies verbacken waren, konnte zudem im angrenzenden Bord des Staffeleggbachs beobachtet werden. Ansonsten war das Areal – insbesondere die Verhüttungsöfen selber – erstaunlich «sauber». Das galt besonders für das Innere der Schächte sowie für die zugehörigen Bedienungsgruben, wo sich jeweils

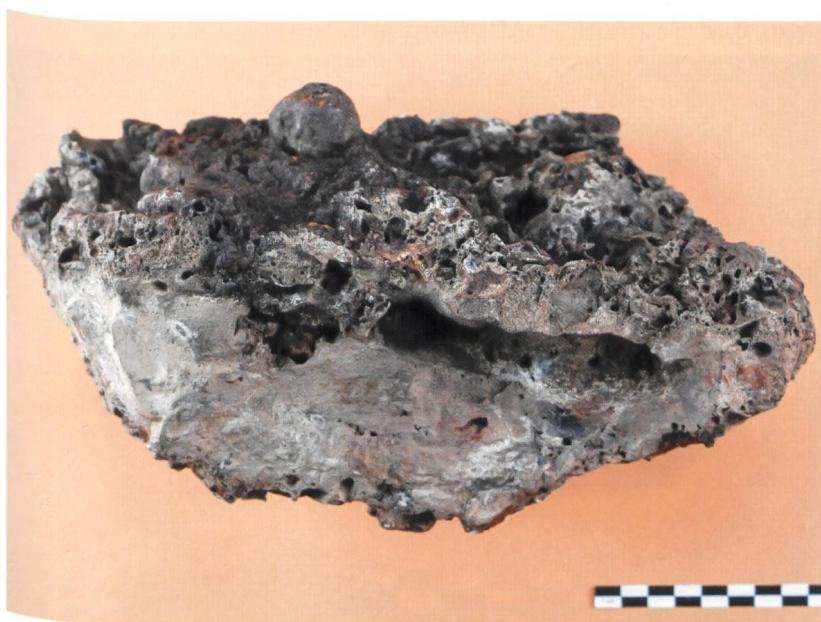
Abb. 20
Bruchstück einer
Eisenerzverhüttungs-
schlacke.

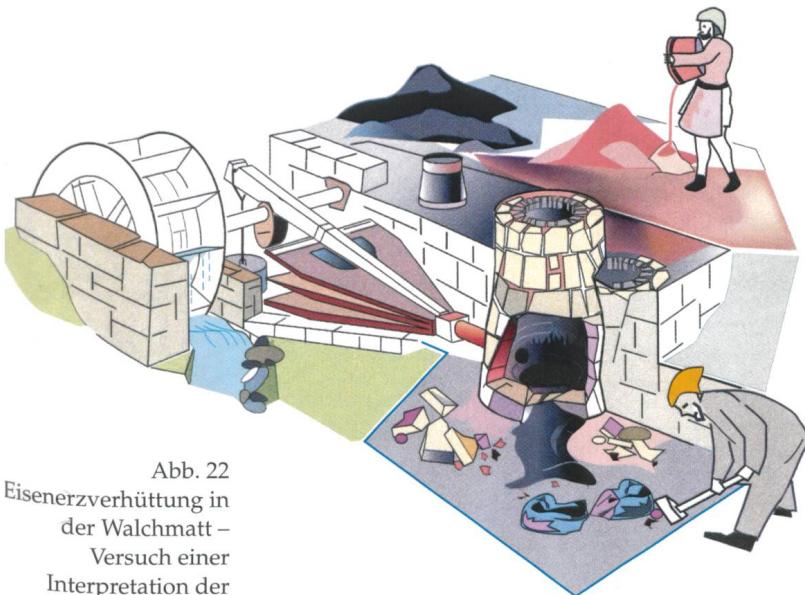
Abb. 22
Eisenerzverhüttung in
der Walchmatt –
Versuch einer
Interpretation der
archäologischen
Überreste.

²¹ Unsere Abbildung, die zumindest versucht eine Idee davon zu geben, wie die Arbeit im Bereich der Walchmutter Öfen ausgesehen haben könnte, soll daher lediglich als Interpretationsversuch gelten (Abb. 22).
