Artikel: Landstrasse 37 in Gipf-Oberfrick : ein Haus mit Geschichte

Landstrasse 37 in Gipf-Oberfrick – ein Haus mit Geschichte

Cecilie Gut

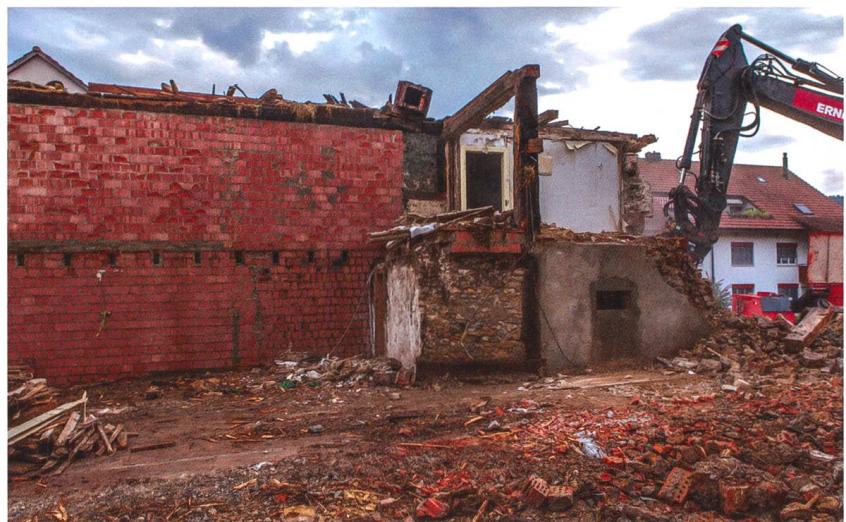
Abb. 4
Abbruchsituation,
Südansicht. Backsteinerne Wand zwischen Wohn- und Ökonomietrakt sowie die letzten, rauchschwarzen Bauhölzer des Hochstudbaus (vgl. Abb. 2).

gewesen sein, sodass der Rauch abziehen konnte. Die Konstruktionsart konnte bisher nur bei sehr viel jüngeren Bauten entdeckt werden.³ Im fortgeschrittenen 20. Jahrhundert wurde die Wand bis auf wenige Reste abgerissen und die Wandfüllung durch Backsteine ersetzt (Abb. 4).

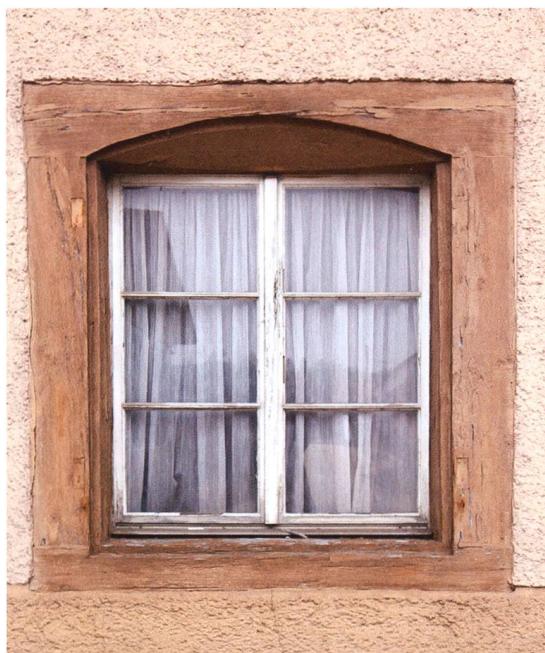
Abb. 5
Eichernes Gewände
des Stichbogenfensters
in der nordwestlichen
Aussenwand.

Generationen später bauten die Besitzer das Haus um die Jahrhundertwende erneut um. Nun erhielt die Stube grosse Stichbogenfenster mit eichernen Gewänden und neue, gefaste Deckenbalken. Im Obergeschoss wurden die Wände versteinert (Abb. 1 und 5).⁴ Spätestens mit diesen letzten Neuerungen mussten die Holzständer weichen, lediglich im Wirtschaftstrakt und auf der Rückseite des Hauses wurde die Hochstudkonstruktion stehen gelassen: Die Hochstüde wurden gekappt und das traditionelle Vollwalmdach durch ein Satteldach ersetzt. Die Zimmerleute errichteten eine neue Dachstuhlkonstruktion, die sie geschickt mit dem älteren Holzwerk verbanden. Der Dachstuhl selber kombinierte eine liegende und eine stehende Konstruktion, eine Fertigungsweise, die für ein Bauernhaus des 18. Jahrhunderts nicht ungewöhnlich ist.⁵ Dazu passt auch der Riegel der neuen Giebelwand (Abb. 6). Ob die Bauherren auch den Schild versteinerten, ist unklar.

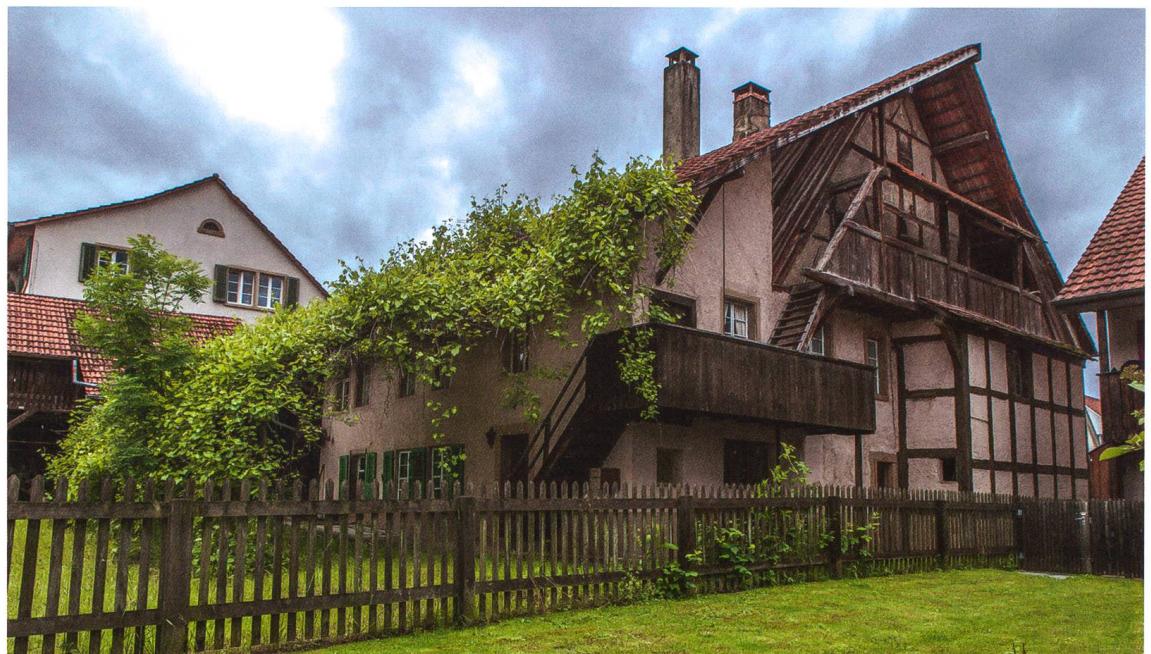
Abb. 6
Nordostfassade,
Ostansicht. Geriegelte
Giebelwand des
Wohnhauses mit
Laube, 18. Jh.

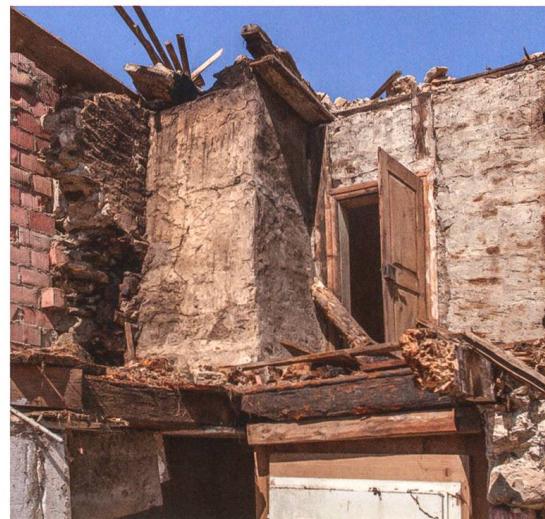
Abb. 7
Abbruchsituation.
«Fürbühni» mit
gemauertem Kamin
aus der Zeit um 1800.

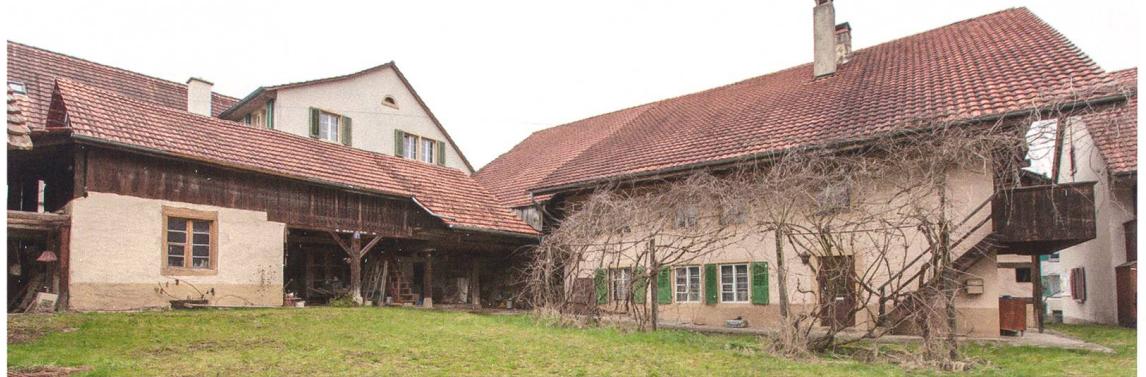
Abb. 8

Südostansicht. Links die vermutete Hafnerei von Wolfgang Schmid, rechts der versteinerte Schild, 19. Jh.

Im 19. Jahrhundert bauten die Bewohner der Landstrasse 37 das Haus erneut um (Abb. 2 u. 8). Offenbar wurde Platz benötigt, denn der hölzerne Schild wurde versteinert und erweitert, sodass unter demselben Dach im Erd- und Oberge-

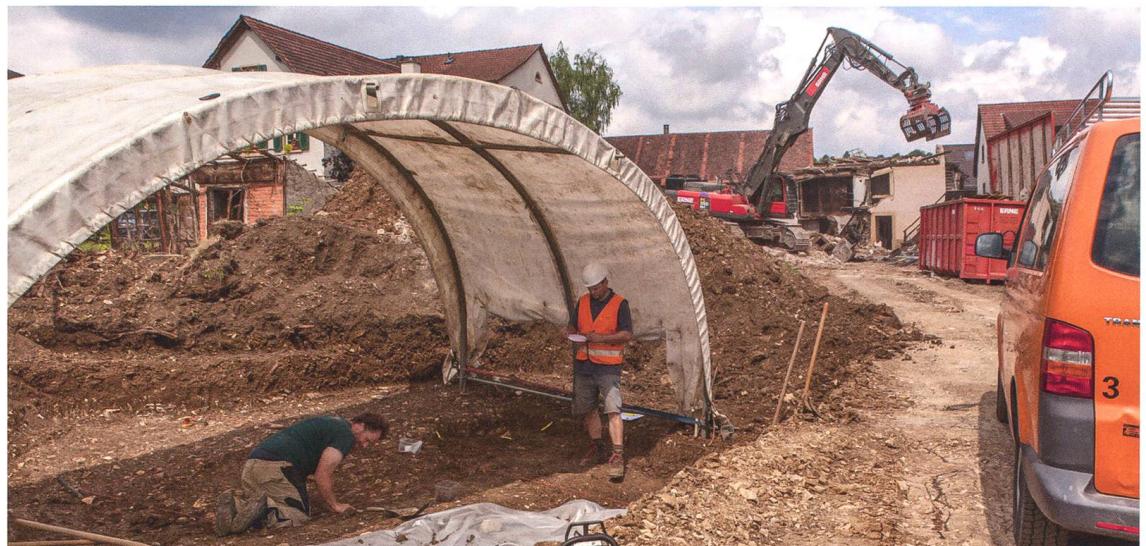
Abb. 9

Ausgrabung der Kantonsarchäologie Aargau mit Abbruch des Wohntrakts.

wurden, gab es keine. Auch die an den Abbruch anschliessende archäologische Grabung (Abb. 9), die vor allem der Freilegung bronzezeitlicher Siedlungsreste galt, förderte keine neuen Erkenntnisse zutage. Da auch bei der Nachforschung in den schriftlichen Quellen sowohl in Bezug auf die vermutete Hafnerei wie auch bezüglich der jüngeren Baugeschichte des Hauses noch Luft nach oben bleibt, können interessierte Forscher auch in Zukunft noch versuchen, die letzten Geheimnisse um das Haus Landstrasse 37 aufzudecken.
