**Zeitschrift:** Vom Jura zum Schwarzwald : Blätter für Heimatkunde und Heimatschutz  
**Herausgeber:** Fricktalisch-Badische Vereinigung für Heimatkunde  
**Band:** 91 (2017)

**Artikel:** Das Laufenburger Pfarrhaus und seine stukierten Decken  
**Autor:** Hunziker, Edith  
**DOI:** <https://doi.org/10.5169/seals-882454>

# Das Laufenburger Pfarrhaus und seine stuckierten Decken

Edith Hunziker

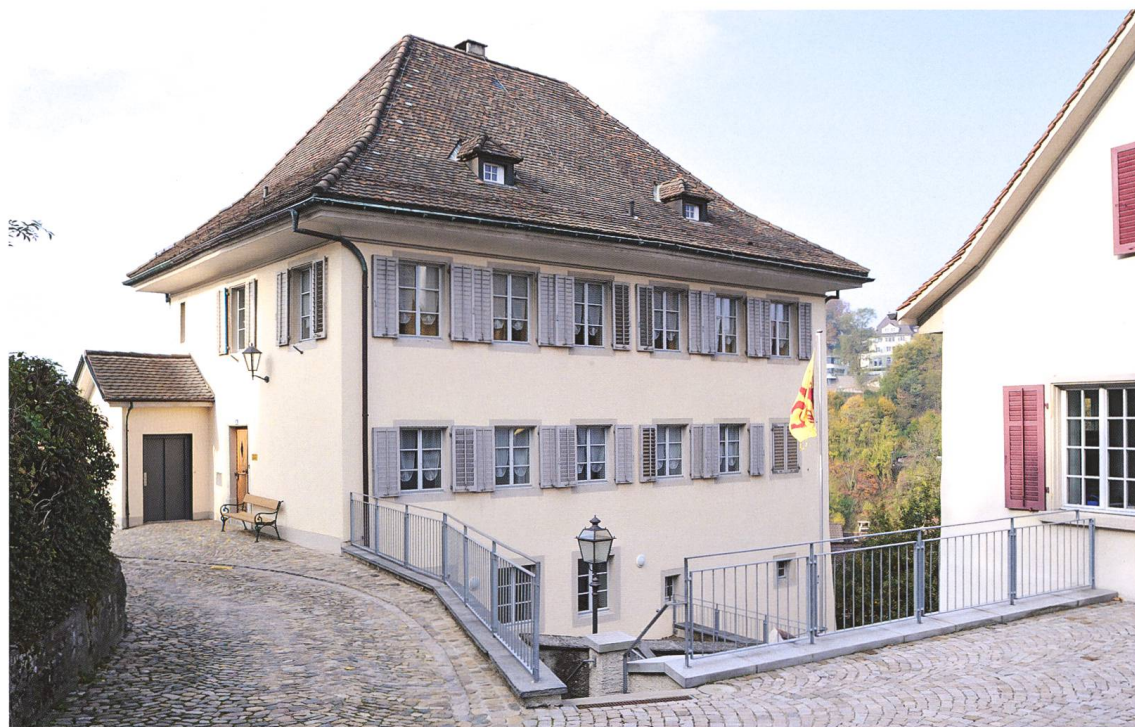
Abb. 1  
Pfarrhaus Laufenburg.  
Der schlanke Walm-  
dachbau entstand 1738  
im Auftrag des Stifts  
Säckingen nach Plänen  
von Johann Caspar  
Bagnato. In dieser  
Ansicht von Osten her  
ist der abrupte  
Geländeabfall nach  
rechts Richtung Rhein  
gut zu erkennen.  
Dieser Felsabbruch  
hatte den Bau des  
Pfarrhauses stark  
erschwert und hohe,  
kräftige Substruktionen  
in Form mehrerer  
Kellergeschosse  
bedingt. Im Oberge-  
schoss haben sich in  
allen Räumen  
gediegene Régence-  
Stuckdecken der Zeit  
um 1743 erhalten.

Das katholische Pfarrhaus in Laufenburg CH nimmt am Schlossberg eine prominente Stellung ein (Abb. 1). Zusammen mit der Pfarrkirche St. Johann und dem Gerichtsgebäude thront es auf einer Terrasse am felsigen Abhang.

Das Laufener Pfarrerhaus klammert sich an den felsigen Steilhang des Schlossbergs und präsentiert sich wie das benachbarte Gerichtsgebäude als prägnanter Walmdachbau (Abb.1). Zusammen mit der Stadtkirche thronen die beiden Gebäude über den Wohnhäusern der Unterstadt. Das Pfarrerhaus überwindet den steilen Felsabbruch mit gewaltigen Substruktionen. In diesem Unterbau verbergen sich drei teils spärlich befensterte

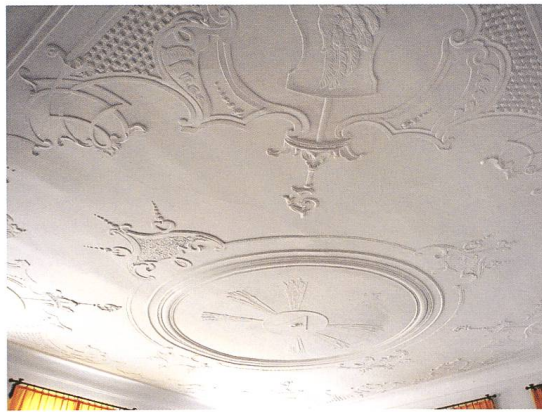
Abb. 5  
Überblicksaufnahme  
der Stuckdecke im  
Ecksaal des Oberge-  
schosses mit dem Auge  
Gottes im zentralen  
Medaillon und den  
Wappen der vier seit  
1693 amtierenden  
Äbtissinnen des Stifts  
Säckingen in den  
Ecken.

Die aufwendigste Verzierung besitzt die Decke (Abb. 5) des annähernd quadratischen, rheinwärts orientierten Saals. Die Deckenmitte besetzt hier ein zentrales Rundmedaillon mit dem Auge Gottes im Strahlenkranz. Diesem wenden sich in allen vier Ecken radial angeordnete stuckierte Wappen zu, die in symmetrisches Zierwerk eingebunden sind. Wie die jüngst vorgenommene Analyse zeigte, handelt es sich um die Wappen von vier Säckinger Fürstäbtissinnen. Über dem Haupteingang erscheint als erstes jenes von Maria Josepha von Liebenfels (Abb. 6), die zusammen mit Pfarrer Ringler 1738 als Bauherrin des Pfarrhauses auftrat. Es folgen (mit Blick nach oben im Uhrzeigersinn) die Wappen ihrer drei Vorgängerinnen Maria Magdalena von Hallwyl, Maria Barbara von Liebenfels und Maria Regina von Ostein (siehe Kästchen). Die Wappenschilde sind mit einem Abtsstab hinterlegt und von einer Fürstenkrone überhöht (Abb. 6. u. 7). Damit wird verdeutlicht, dass die Vorsteherinnen des Stifts Säckingen den Rang von Fürstäbtissinnen innehatten. Charakteristisch für den Régencestil ist das flankierende Bandelwerk mit den eingewobenen Gitterfeldern. Diese Zierelemente ranken sich symmetrisch den Hohlkehlen entlang und verbinden die Wappen untereinander.

Selbstredend liess die Bauherrin, Äbtissin Maria Josepha von Liebenfels, ihr Wappen sowie die Wappen ihrer drei Vorgängerinnen in diesem prestigeträchtigen Raum anbringen. Im Zentrum der Decke steht das Auge Gottes für die göttliche Vorsehung, der sich die Äbtissinnen mit ihren rundum gruppierten Wappen sinnbildlich unterordnen.

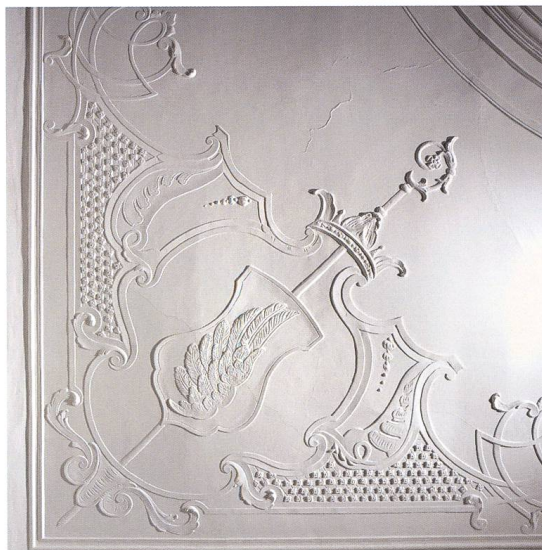
Abb. 6  
Das Wappen über dem  
Haupteingang zum  
Saal ist jenes der  
Bauherrin Maria  
Josepha von Liebenfels  
(reg. 1734–1753) und  
zeigt einen einfachen  
Flügel. In der Ecke  
gegenüber erscheint  
dieses Wappen  
nochmals für Äbtissin  
Maria Barbara von  
Liebenfels (reg.  
1718–1730), die  
Vorvorgängerin der  
Bauherrin.

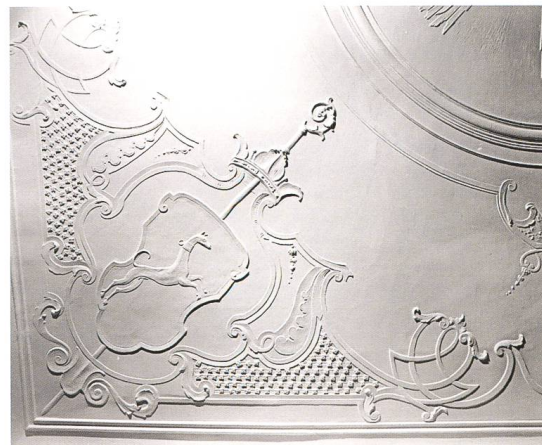
Abb. 7  
Das Wappen der  
Äbtissin Maria Regina  
von Ostein (reg. 1693–  
1718) zeigt einen  
Windhund. Alle vier  
Wappenschilde sind mit  
einem Abtsstab und  
einer Fürstenkrone  
ausgezeichnet. Diese  
spielt auf den Reichs-  
fürstenstand an, in den  
die Säckinger Äbtissin-  
nen 1307 erhoben  
worden waren.

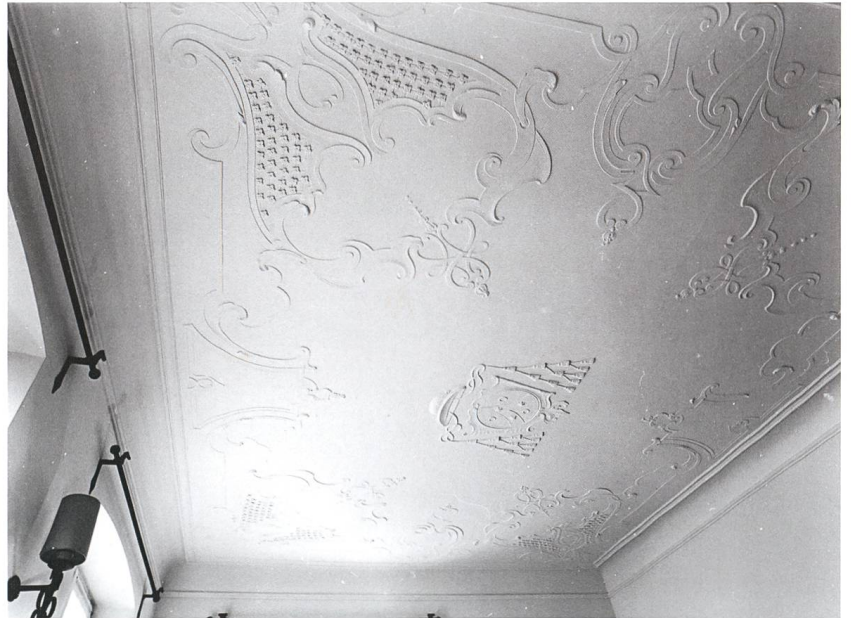
Abb. 8

Im südöstlichen Eckzimmer des Obergeschosses schmückt das Ringler-Wappen das Zentrum der wohl 1743 entstandenen Stuckdecke. Auch an dieser finden sich für den Régence-Stil typische Gitter- und Bandelwerkkartuschen in symmetrischer Anordnung.

Auch Pfarrer Franz Joseph Ringler durfte sich mit seinem Wappen im Pfarrhaus Laufenburg verewigen, und zwar im südöstlichen Eckzimmer (Abb. 8 u. 9), das ihm womöglich als Audienzraum diente. Das Wappen ist mit einem quastenverzierten Pronotarshut ausgezeichnet. Pfarrer Ringler durfte dieses Ehrenzeichen benutzen, denn er hatte als langjähriger Laufenburger Pfarrer und verdienter Dekan des Kapitels Frickgau (Abb. 10) die Würde eines apostolischen Pronotars erhalten.<sup>14</sup>

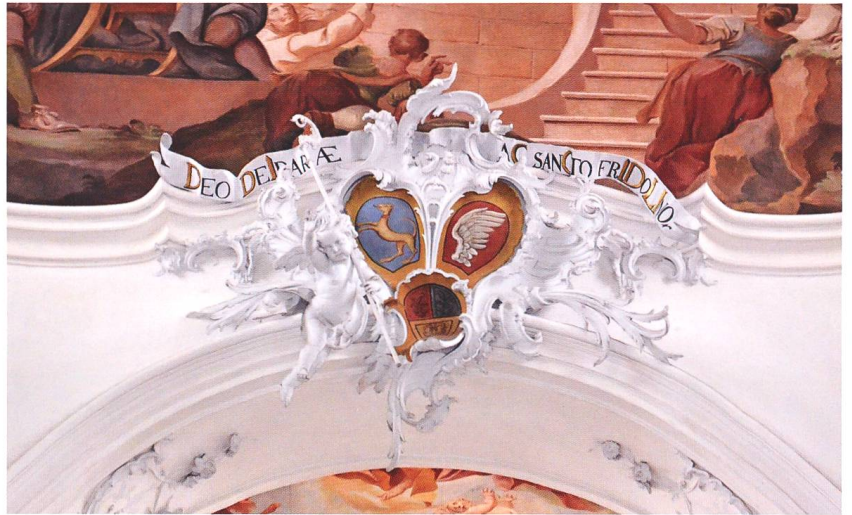
Abb. 11

St.-Fridolins-Münster Bad Säckingen. Stuckkartusche von 1752 am Chorbogen des Münsters, das damals unter Äbtissin Maria Josepha von Liebenfels (rechtes Wappen) mit Stuckaturen und Gemälden neu ausgeschmückt wurde. Links das Wappen von Maria Regina von Ostein, die um 1700 eine bedeutende Renovierung des Münsters bewältigt hatte. Das kleinere Wappen unten gehört Äbtissin Helena von Roggenbach, die nach dem Tod ihrer Vorgängerin (Juni 1753) die Ausstattungsarbeiten zu einem guten Ende führte.

Zum Abschluss sei ein Seitenblick ins Säckinger Münster erlaubt. Auch hier finden sich an mehreren Stellen die Wappen von Äbtissinnen. Maria Barbara von Liebenfels etwa ist mit ihrem Wappen am Hochaltar von 1722 präsent. Mehr noch interessieren uns hier aber die am Chorbogen kombinierten Äbtissinnenwappen. Eine überaus reich stuckierte Kartusche im Rokokostil (Abb. 11) enthält als Paar die nun bereits bekannten Wappen von Maria Regina von Ostein (Windhund, links) sowie Maria Josepha von Liebenfels (Flügel). Maria Josepha verantwortete 1752 die Ausschmückung des zuvor ausgebrannten Münsters mit Stuckaturen von Johann Michael Feichtmayr und Fresken von Franz Joseph Spiegler. In ihrem Auftrag entstand auch die Wappenkartusche am Chorbogen. Im begleitenden Inschriftband mit der Widmung der Kirche an die Gottesmutter und den heiligen Fridolin sind einige Buchstaben vergoldet. Als römische Ziffern gelesen und addiert, ergeben sie in diesem sogenannten Chronogramm die Jahreszahl 1752. Mit dem anderen Wappen ehrte Maria Josepha ihre Vorgängerin Maria Regina von Ostein, die ebenfalls einen schwierigen und kostspieligen Wiederaufbau des Säckinger Gotteshauses gemeistert hatte, nämlich den 1698 begonnenen Wiederaufbau nach dem Brand im Holländischen Krieg 1678.
