**Zeitschrift:** Vom Jura zum Schwarzwald : Blätter für Heimatkunde und Heimatschutz

**Artikel:** Das Laufenburger Pfarrhaus und seine stukierten Decken

# Das Laufenburger Pfarrhaus und seine stuckierten Decken

Edith Hunziker

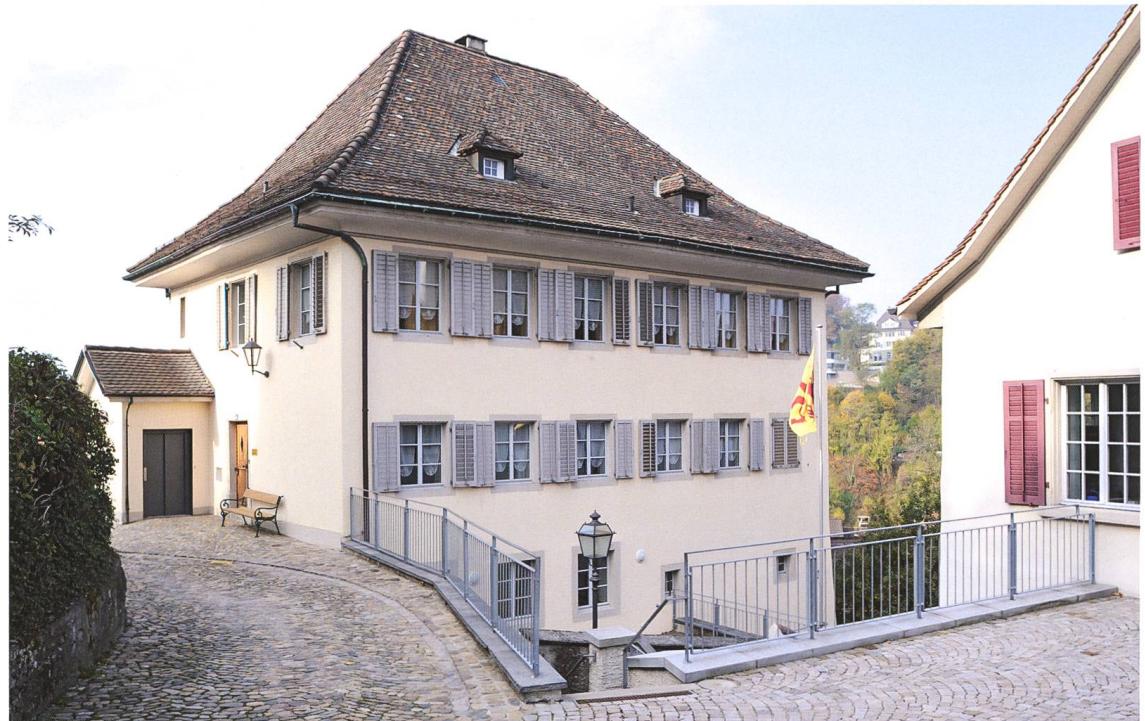
Abb. 1

Pfarrhaus Laufenburg.

Der schlanke Walm-dachbau entstand 1738 im Auftrag des Stifts Säckingen nach Plänen von Johann Caspar Bagnato. In dieser Ansicht von Osten her ist der abrupte

Geländeabfall nach rechts Richtung Rhein gut zu erkennen. Dieser Felsabbruch hatte den Bau des Pfarrhauses stark erschwert und hohe, kräftige Substruktionen in Form mehrerer

Kellergeschosse bedingt. Im Obergeschoss haben sich in allen Räumen gediegene Régence-Stuckdecken der Zeit um 1743 erhalten.

Das katholische Pfarrhaus in Laufenburg CH nimmt am Schlossberg eine prominente Stellung ein (Abb. 1). Zusammen mit der Pfarrkirche St. Johann und dem Gerichtsgebäude thront es auf einer Terrasse am felsigen Abhang.

Das Laufenburger Pfarrhaus klammert sich an den felsigen Steilhang des Schlossbergs und präsentiert sich wie das benachbarte Gerichtsgebäude als prägnanter Walmdachbau (Abb.1). Zusammen mit der Stadtkirche thronen die beiden Gebäude über den Wohnhäusern der Unterstadt. Das Pfarrhaus überwindet den steilen Felsabbruch mit gewaltigen Substruktionen. In diesem Unterbau verbergen sich drei teils spärlich befensterte

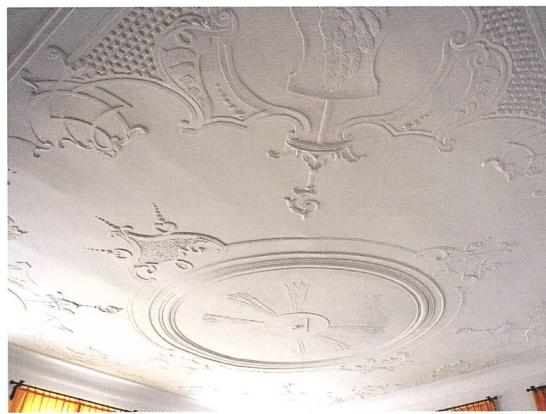
Abb.5  
Überblicksaufnahme der Stuckdecke im Ecksaal des Obergeschosses mit dem Auge Gottes im zentralen Medaillon und den Wappen der vier seit 1693 amtierenden Äbtissinnen des Stifts Säckingen in den Ecken.

Die aufwendigste Verzierung besitzt die Decke (Abb.5) des annähernd quadratischen, rheinwärts orientierten Saals. Die Deckenmitte besetzt hier ein zentrales Rundmedaillon mit dem Auge Gottes im Strahlenkranz. Diesem wenden sich in allen vier Ecken radial angeordnete stuckierte Wappen zu, die in symmetrisches Zierwerk eingebunden sind. Wie die jüngst vorgenommene Analyse zeigte, handelt es sich um die Wappen von vier Säckinger Fürstäbtissinnen. Über dem Haupteingang erscheint als erstes jenes von Maria Josepha von Liebenfels (Abb.6), die zusammen mit Pfarrer Ringler 1738 als Bauherrin des Pfarrhauses auftrat. Es folgen (mit Blick nach oben im Uhrzeigersinn) die Wappen ihrer drei Vorgängerinnen Maria Magdalena von Hallwyl, Maria Barbara von Liebenfels und Maria Regina von Ostein (siehe Kästchen). Die Wappenschilde sind mit einem Abtsstab hinterlegt und von einer Fürstenkrone überhöht (Abb. 6. u. 7). Damit wird verdeutlicht, dass die Vorsteherinnen des Stifts Säckingen den Rang von Fürstäbtissinnen innehatten. Charakteristisch für den Régence-Stil ist das flankierende Bandelwerk mit den eingewobenen Gitterfeldern. Diese Zierelemente ranken sich symmetrisch den Hohlkehlen entlang und verbinden die Wappen untereinander.

Selbstredend liess die Bauherrin, Äbtissin Maria Josepha von Liebenfels, ihr Wappen sowie die Wappen ihrer drei Vorgängerinnen in diesem prestigeträchtigen Raum anbringen. Im Zentrum der Decke steht das Auge Gottes für die göttliche Vorsehung, der sich die Äbtissinnen mit ihren rundum gruppierten Wappen sinnbildlich unterordneten.

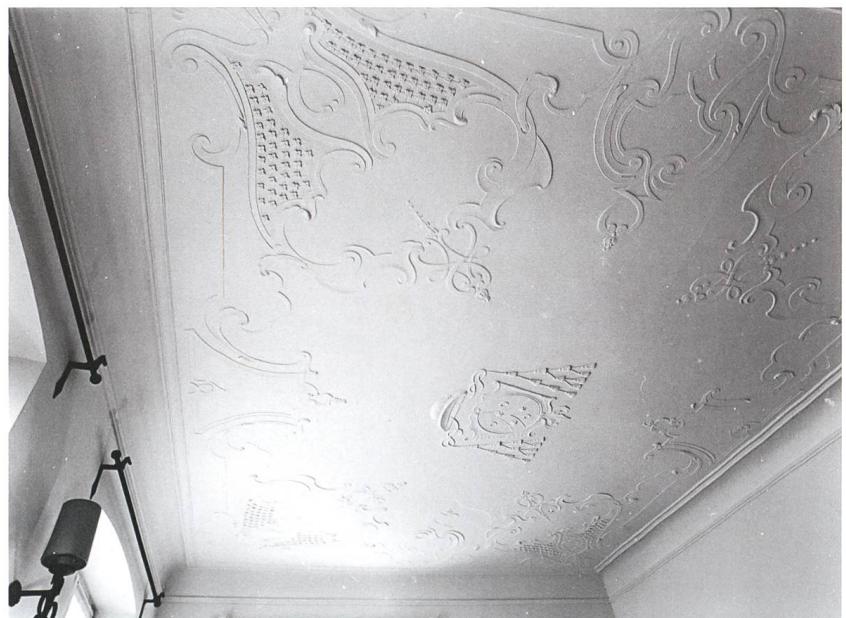
Abb.8

Im südöstlichen Eckzimmer des Obergeschosses schmückt das Ringler-Wappen das Zentrum der wohl 1743 entstandenen Stuckdecke. Auch an dieser finden sich für den Régence-Stil typische Gitter- und Bandelwerk-kartuschen in symmetrischer Anordnung.

Auch Pfarrer Franz Joseph Ringler durfte sich mit seinem Wappen im Pfarrhaus Laufenburg verewigen, und zwar im südöstlichen Eckzimmer (Abb. 8 u. 9), das ihm womöglich als Audienzraum diente. Das Wappen ist mit einem quastenverzierten Pronotarshut ausgezeichnet. Pfarrer Ringler durfte dieses Ehrenzeichen benutzen, denn er hatte als langjähriger Laufenburger Pfarrer und verdienter Dekan des Kapitels Frickgau (Abb. 10) die Würde eines apostolischen Pronotars erhalten.<sup>14</sup>

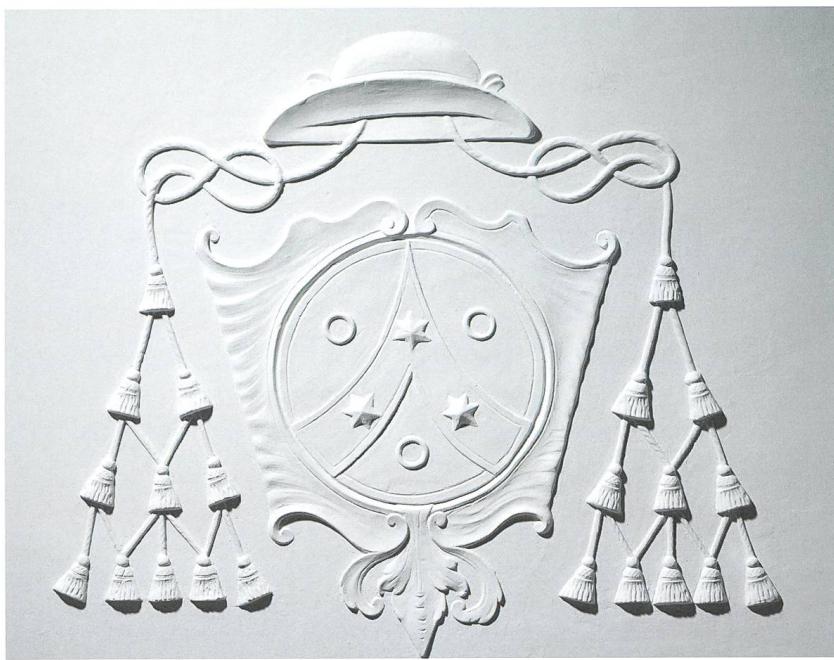
Abb. 9

Stuckertes Wappen von Pfarrer Franz Joseph Ringler mit Bekrönung durch einen mit Quasten verzierten Pronotarshut. Zur Verwendung dieser Auszeichnung berechtigte Pfarrer Ringler die Würde eines apostolischen Pronotars.

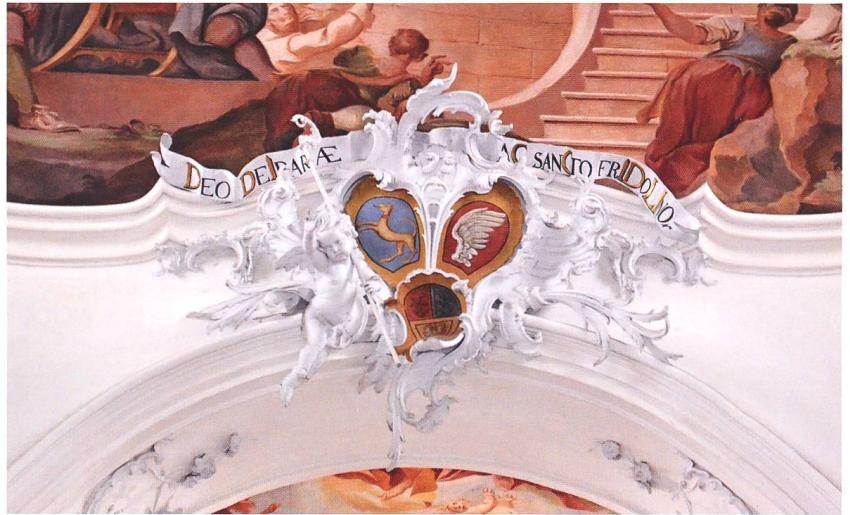
Abb. 11

St.-Fridolins-Münster Bad Säckingen. Stuckkartusche von 1752 am Chorbogen des Münsters, das damals unter Äbtissin Maria Josepha von Liebenfels (rechtes Wappen) mit Stuckaturen und Gemälden neu ausgeschmückt wurde. Links das Wappen von Maria Regina von Ostein, die um 1700 eine bedeutende Renovierung des Münsters bewältigt hatte. Das kleinere Wappen unten gehört Äbtissin Helena von Roggenbach, die nach dem Tod ihrer Vorgängerin (Juni 1753) die Ausstattungsarbeiten zu einem guten Ende führte.
