Artikel: Das Laufenburger Pfarrhaus und seine stukierten Decken

Das Laufenburger Pfarrhaus und seine stuckierten Decken

Edith Hunziker

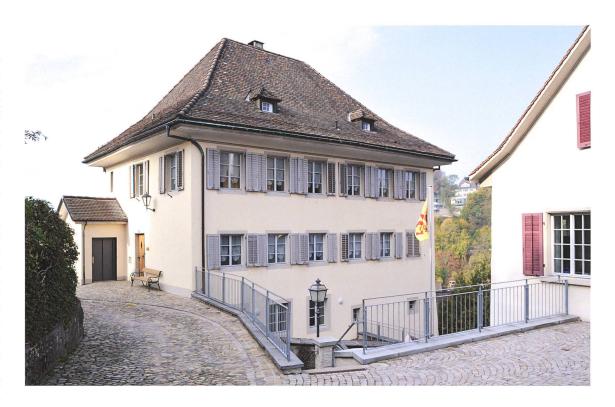
Abb.1 Pfarrhaus Laufenburg. Der schlanke Walmdachbau entstand 1738 im Auftrag des Stifts Säckingen nach Plänen von Johann Caspar Bagnato. In dieser Ansicht von Osten her ist der abrupte Geländeabfall nach rechts Richtung Rhein gut zu erkennen. Dieser Felsabbruch hatte den Bau des Pfarrhauses stark erschwert und hohe, kräftige Substruktionen in Form mehrerer Kellergeschosse bedingt. Im Obergeschoss haben sich in allen Räumen gediegene Régence-Stuckdecken der Zeit um 1743 erhalten.

Das katholische Pfarrhaus in Laufenburg CH nimmt am Schlossberg eine prominente Stellung ein (Abb. 1). Zusammen mit der Pfarrkirche St. Johann und dem Gerichtsgebäude thront es auf einer Terrasse am felsigen Abhang.

Das Laufenburger Pfarrhaus klammert sich an den felsigen Steilhang des Schlossbergs und präsentiert sich wie das benachbarte Gerichtsgebäude als prägnanter Walmdachbau (Abb. 1). Zusammen mit der Stadtkirche thronen die beiden Gebäude über den Wohnhäusern der Unterstadt. Das Pfarrhaus überwindet den steilen Felsabbruch mit gewaltigen Substruktionen. In diesem Unterbau verbergen sich drei teils spärlich befensterte

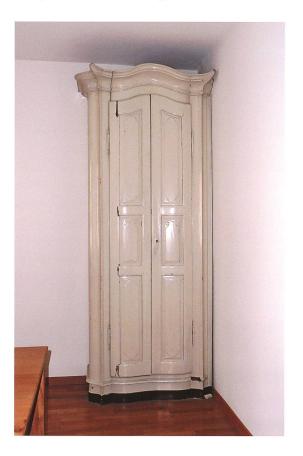
Abb. 4 Von der bauzeitlichen spätbarocken Ausstattung hat sich im Erdgeschoss ein schlanker, zweitüriger Kasten mit geschweiftem Gebälk erhalten.

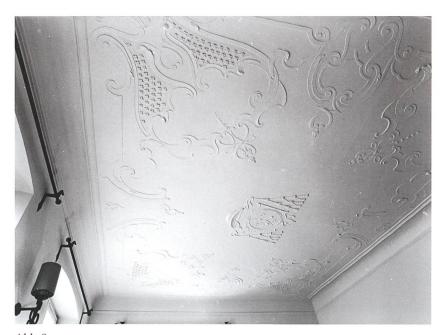
Abb.8 Im südöstlichen Eckzimmer des Obergeschosses schmückt das Ringler-Wappen das Zentrum der wohl 1743 entstandenen Stuckdecke. Auch an dieser finden sich für den Régence-Stil typische Gitter- und Bandelwerkkartuschen in symmetrischer Anordnung.

Auch Pfarrer Franz Joseph Ringler durfte sich mit seinem Wappen im Pfarrhaus Laufenburg verewigen, und zwar im südöstlichen Eckzimmer (Abb. 8 u. 9), das ihm womöglich als Audienzraum diente. Das Wappen ist mit einem quastenverzierten Pronotarshut ausgezeichnet. Pfarrer Ringler durfte dieses Ehrenzeichen benutzen, denn er hatte als langjähriger Laufenburger Pfarrer und verdienter Dekan des Kapitels Frickgau (Abb. 10) die Würde eines apostolischen Pronotars erhalten.¹⁴
