Die Burg Laufenburg – von der Ruine zum Tummelplatz und zum beschaulichen Aussichtspunkt

Edith Hunziker

Nachdem die Burg Laufenburg während Jahrzehnten als Steinbruch genutzt und bis auf wenige Reste abgetragen worden war, diente das Areal den Kindern und Jugendlichen als Spiel- und Aufenthaltsort. Schüler setzten sich dafür ein, dass das Plateau des Burghügels nicht überbaut wurde. Heute sind Schlossberg und Bergfried beliebte Aussichtspunkte.

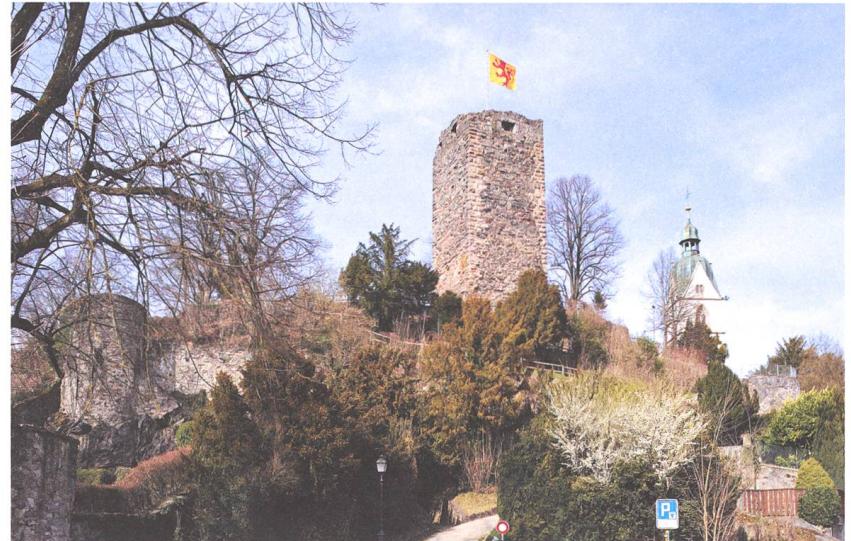
Abb. 1

In der Nahansicht des Laufenburger Schlossbergs von Süden dominiert der heute als Aussichtsturm dienende Bergfried. Er ist das einzige fast komplett erhaltene Bauwerk der Residenz der Grafen von Habsburg-Laufenburg.

Der Bergfried [Abb. 1] auf der Felskuppe über der Stadt Laufenburg ist der eindrucksvollste Rest der einstigen Burg Laufenburg. Zusammen mit dem Kirchturm und den Türmen des Befestigungsring prägt er die Silhouette der Stadt.

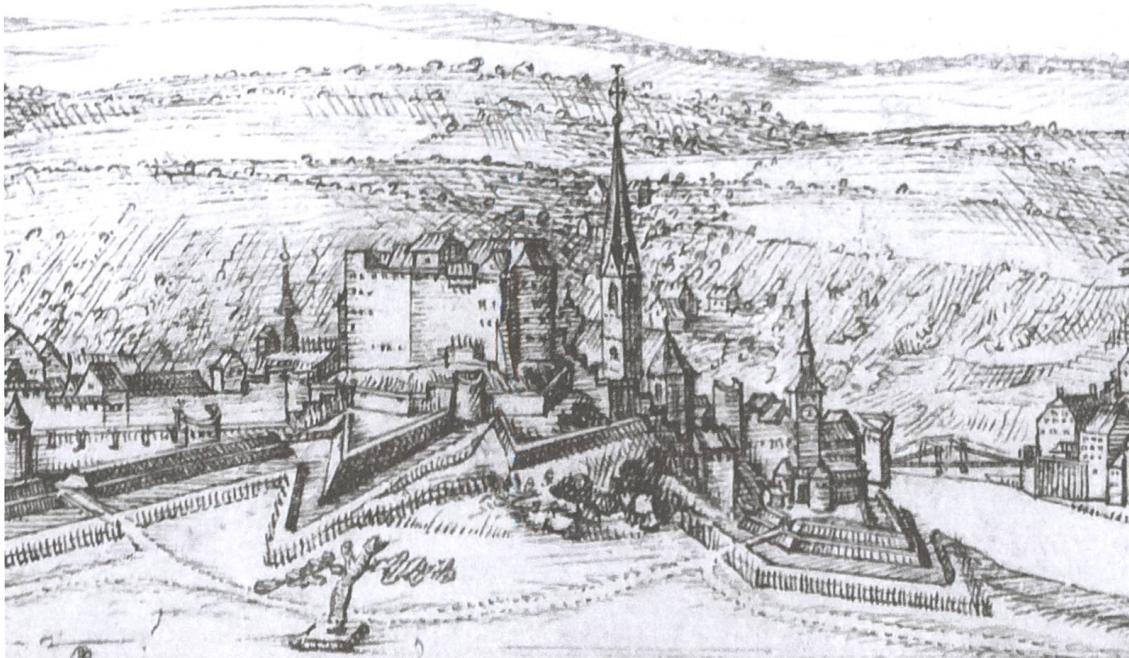
Abb. 2
 Laufenburg, Stadtansicht von Süden, 1640
 von Johann Jakob Arhardt (Ausschnitt).
 Älteste verlässliche Darstellung des Schlosses Laufenburg.
 Die wuchtige, kompakte Baumsasse wird von hohen Mauern umgeben. Einziger erkennbarer Baukörper ist der gegen 1500 an der Ostseite (gegen den Kirchturm hin) angefügte runde Geschützturm mit vier Reihen übereinanderliegender Schießscharten. Links davon ragen das oberste Geschoss und das Satteldach des Bergfrieds über den hohen Burgbering hinaus.

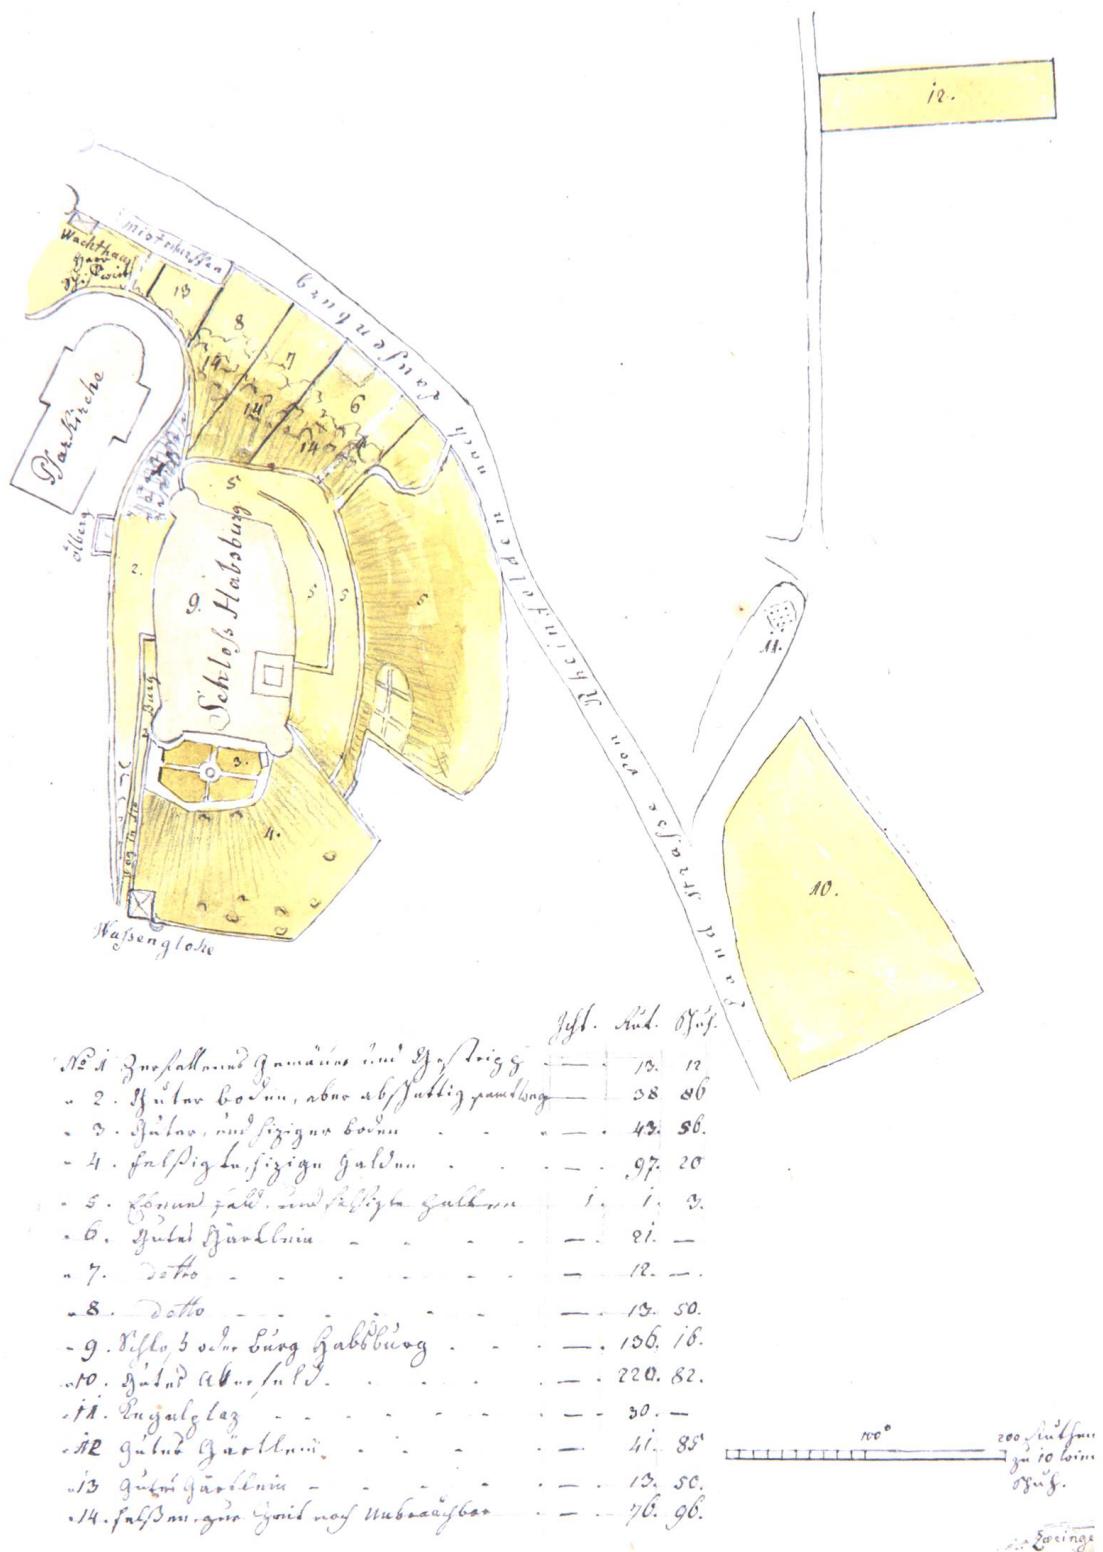
Abb. 4

Situationsplan Schloss Habsburg aus dem Jahr 1805 (Osten ist oben).

Nebst dem Schloss sind beschriftet: die Pfarrkirche, das Wasentürmchen (*Wasengloke*) und das auf dem Grundstück des Schiffwirts gelegene Wachthaus beim damals noch bestehenden Bollwerk vor dem Markttorturm (oben links).

in Umrissen dargestellten Kernburg (*Schloss Habsburg*) ist zumindest der Bergfried im Grundriss festgehalten. Unterhalb des Schlos-ses ist die Pfarrkirche verzeichnet, daneben fällt ein kleines, mit Ölberg bezeichnetes Ge-häuse auf. Es enthielt eine geschnitzte Ölberg-gruppe aus den 1760er-Jahren.⁵ Der rechts im Plan eingezeichnete Kegelplatz (Nr. 11) be-fand sich nahe beim Gasthaus Schützen. Dass sich das Volk auf der Burgmatt treffen und ver-lustieren konnte, hatte eine lange Tradition: 1502 bewilligte der damalige Vogt Caspar von Mörsberg der Stadt, die Burgmatt, *am schloß zuo Lauffenberg und zwüschen den beden tho-ren gelegen*, als Abbundplatz, Tanzplatz und für weitere städtische Notwendigkeiten zu nutzen; 1516 folgte die kaiserliche Bestäti-gung dieser Schenkung.⁶

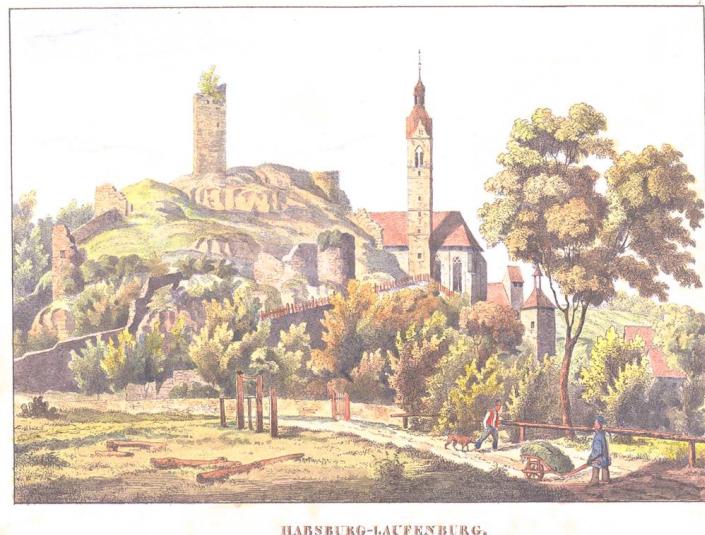
Abb. 5

Kolorierte Lithografie *Habsburg-Laufenburg*. 1840 von Johann Friedrich Wagner. Rechts neben dem weitgehend kahlen Burghügel ist die Stadtkirche St. Johann mit ihrem schlanken Glockenturm zu sehen. Und unterhalb des Kirchenchors erkennt man den damals noch existierenden Markttorturm.

1840 präsentierte sich die Kuppe des Schlossbergs ganz kahl. Eine kolorierte Lithografie von Johann Friedrich Wagner |Abb. 5|

zeigt ihn von Südosten. Der Bergfried steht einsam auf dem Schlossberg; auf der Turmplatte hat sich ein Bäumchen eingenistet. Am rechten Rand der Kuppe ist der heute noch bestehende Stumpf |Abb. 6| des runden Geschützturms zu sehen; ein Mauerzug setzt daran an und fällt gegen den Glockenturm hin ab. Am vorderen Rand der Kuppe sind in der Lithografie Wagners die Reste der Schalentürme im äusseren Burgbering zu erkennen.

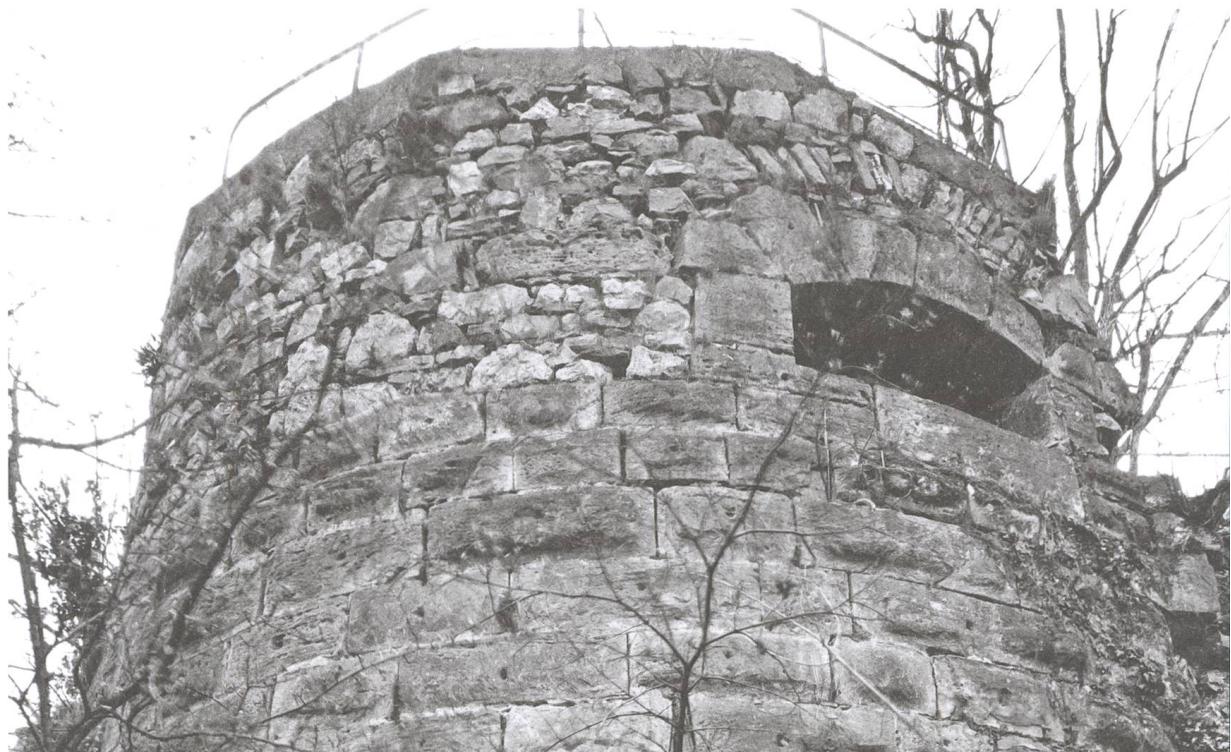
Abb. 6

Schlossberg. Stumpf des massiven runden Geschützturms, der gegen Ende des 15. Jh. an der Nordostecke der Kernburg erstellt wurde. Eine Schiessscharte mit breiter stichbogiger Öffnung ist erhalten. Der Turmstumpf ist im Volksmund als «Känzeli» bekannt.

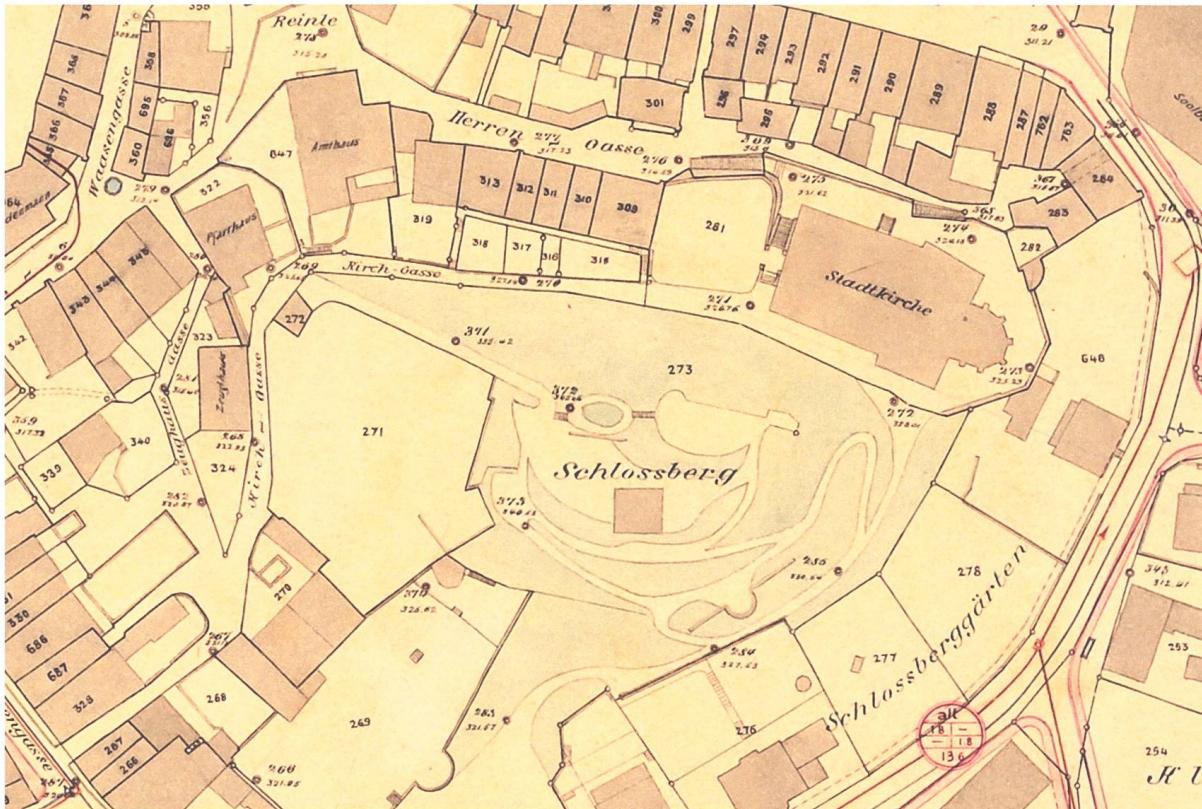
Abb. 11

Ausschnitt aus dem Bebauungsplan von 1909 mit dem etwa zehn Jahre zuvor (1897) neu angelegten Wegsystem des Schlossbergs.

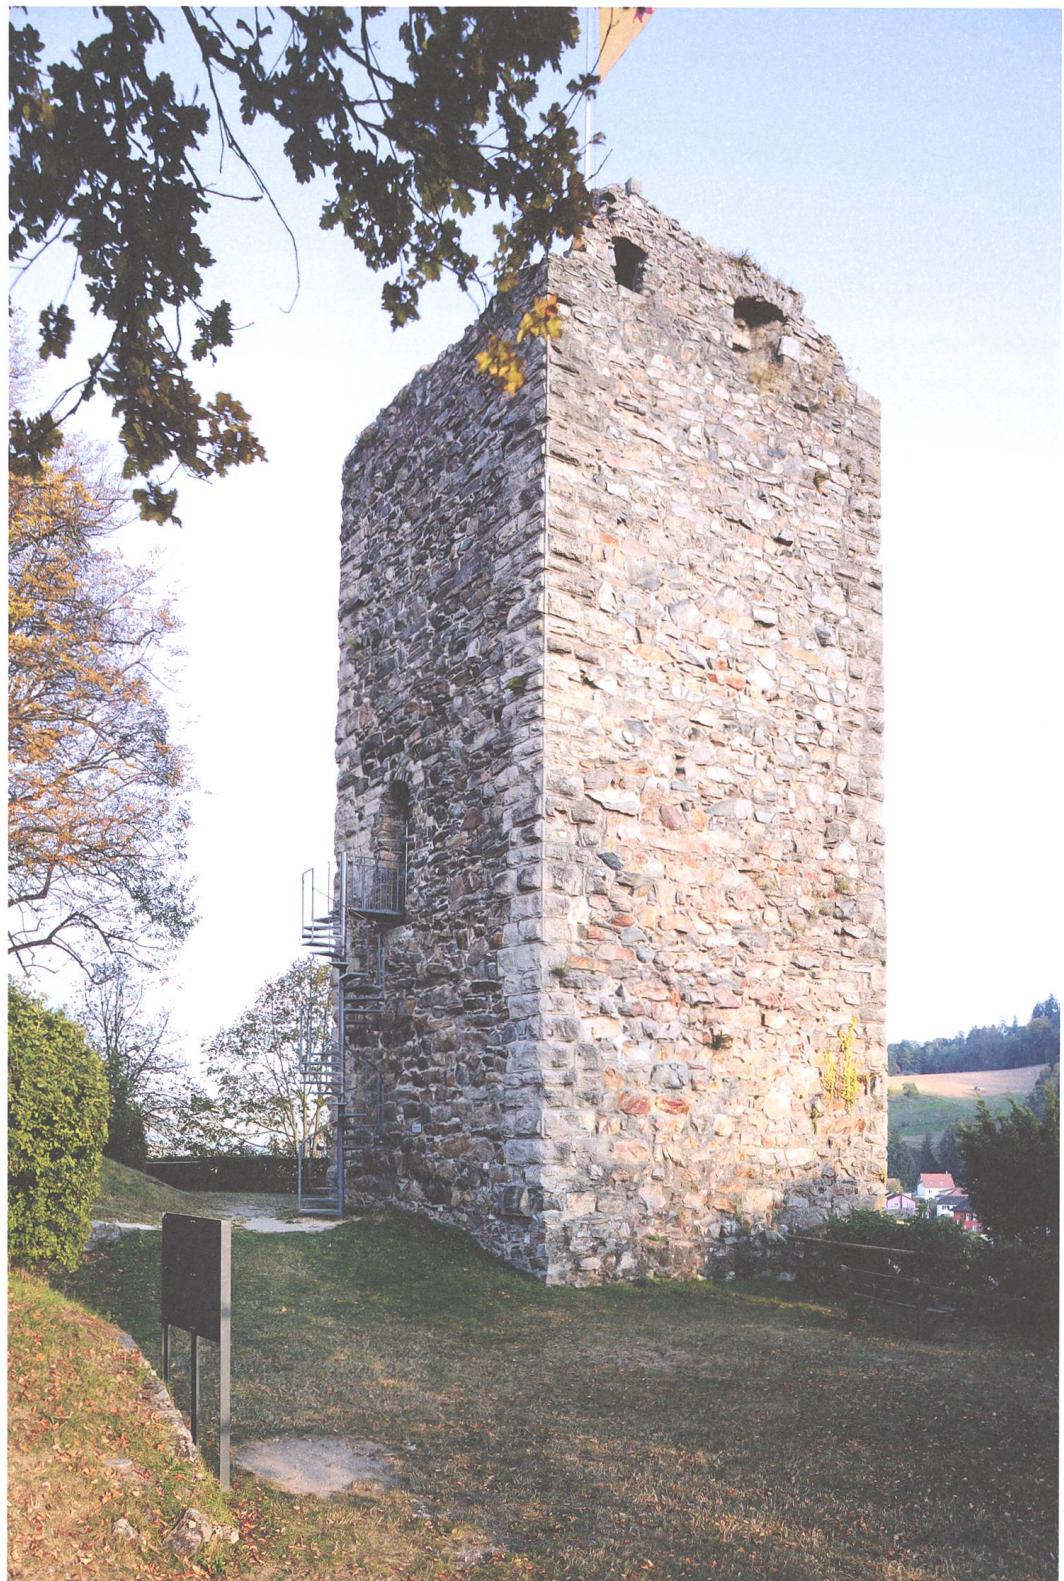
Abb. 12

Bergfried mit 2009
angelegter Stahltrappe
zum Hocheingang.

1976–1979 erfolgte eine gründliche Kon servierung sämtlicher Mauerzüge.²¹ Zum Abschluss einer erneuten Sanierung der Burgruine wurde 2008/09 der Bergfried zugänglich gemacht |**Abb. 12**|.²² Seither ist er für alle zu einem beschaulichen Aussichtspunkt geworden, die sich die Mühe genommen haben, ihn über die neue Stahltrappe zu besteigen.
