**Artikel:** Le glissement de Rùtan dei Sassi, Val Canaria (Tessin, Suisse)

**Autor:** Antognini, Marco / Beffa, Floriano / Valenti, Giorgio

# Le glissement de Rùtan dei Sassi, Val Canaria (Tessin, Suisse)

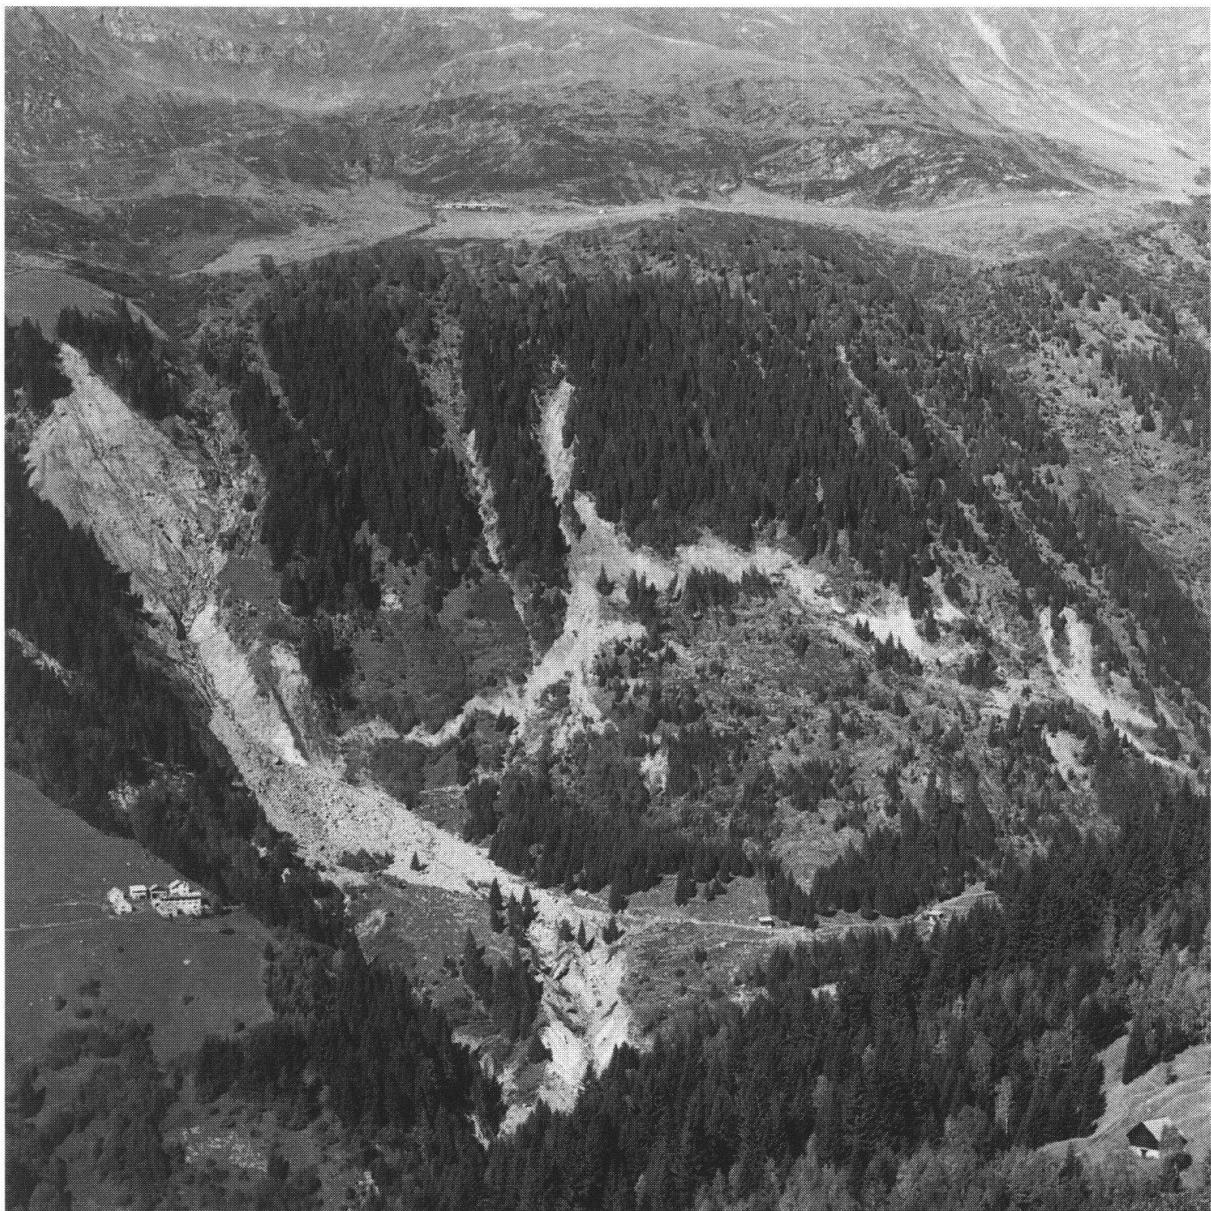
**Fig. 2:** Panoramique du glissement de Rùtan (versant droit du Val Canaria). L'hameau de Monti occupe une partie des pâturages sur la gauche (en aval par rapport au glissement). La niche d'arrachement apparaît comme un ruban blanchâtre irrégulier. En haut à gauche on remarque le grand affleurement rocheux dû à l'éboulement du Riale delle Fontanelle (novembre 1991). Au centre du cliché, vers le bas, on distingue l'important creusement produit par le Rì di Monti pendant l'alluvion de 1993.

Situation: octobre 1994, vue vers le N-NW. Photo de Roberto Buzzini.

Le tout est recouvert par des pâturages tandis que les parties plus raides du versant abritent de la forêt (Fig. 2).

Elle a un front d'env. 750 mètres et une largeur comprise entre 250 et 550 mètres. La limite occidentale correspond au cours (ancien lit!) du Riale di Monti tandis que vers l'ouest elle se réduit jusqu'à disparaître en proximité du pont sur la Garegna (point topographique 1481; NE de Rùtan dei Sassi). Cette zone présente une niche d'arrachement très évidente (Fig. 2), tandis que d'autres petites niches tapissent la

Dans le secteur occidental (SO de Ragade) la topographie a été bouleversée lors des intempéries de 1993. Ici, on peut observer le Ri di Monti s'écouler dans son nouveau lit (Fig. 2 et 4).

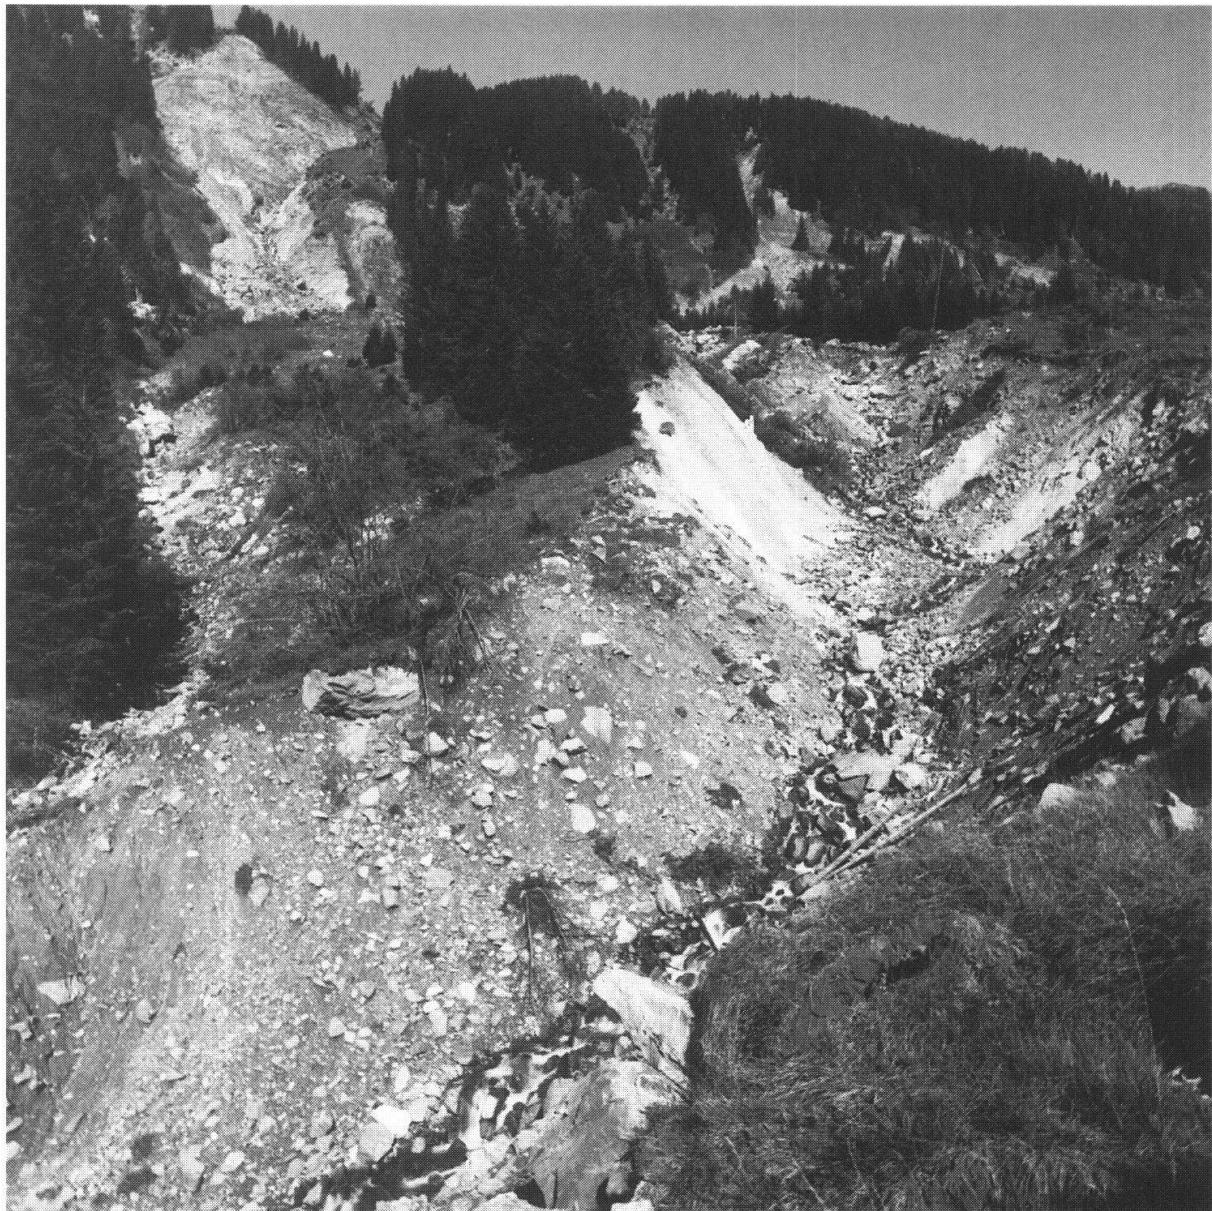
**Fig. 4:** Vue rapprochée de la partie occidentale du glissement de Rùtan dei Sassi. Le 24 septembre 1993, lors d'une crue exceptionnelle, le Ri di Monti a quitté son lit habituel (sur la gauche, près de la limite avec la forêt) pour se creuser un nouveau lit (à droite). Situation: octobre 1994, vue vers le N-NW. Photo de Roberto Buzzini.
