Artikel: Geologische Naturgefahren in der Schweiz = Dangers géologiques en

Kapitel: Cas concret no. 2 : le glissement de Cergnat-La Frasse (VD)

Cas concret no. 2:

Le glissement de Cergnat - La Frasse (VD)

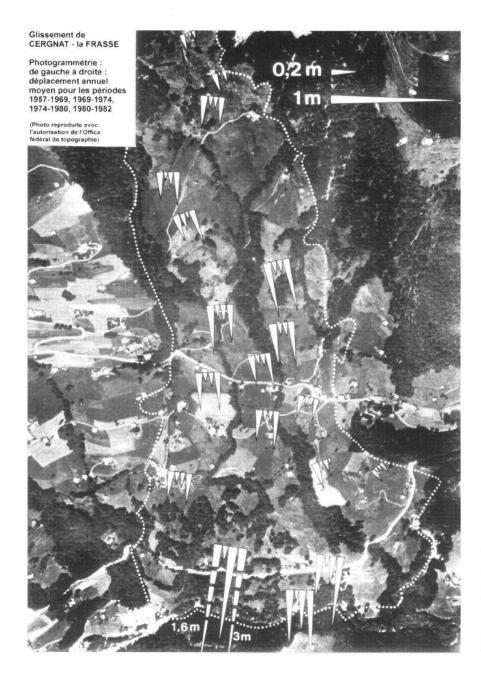
Fig. 2: Restitution photogrammétrique des déplacements pour diverses périodes (Source: Institut de Photogrammétrie de l'EPFL)
