Zeitschrift: Bulletin für angewandte Geologie
Herausgeber: Schweizerische Vereinigung der Petroleum-Geologen und –Ingenieure;
Schweizerische Fachgruppe für Ingenieur-Geologie
Band: 5 (2000)
Heft: 2

Artikel: Beherrschung von Wassereinbrüchen beim Bau des Eggetunnels, ABS
Paderborn-Kassel
Autor: Schenk, Volker / Liening, Bernd
DOI: <https://doi.org/10.5169/seals-222277>

Beherrschung von Wassereinbrüchen beim Bau des Eggetunnels, ABS Paderborn – Kassel*

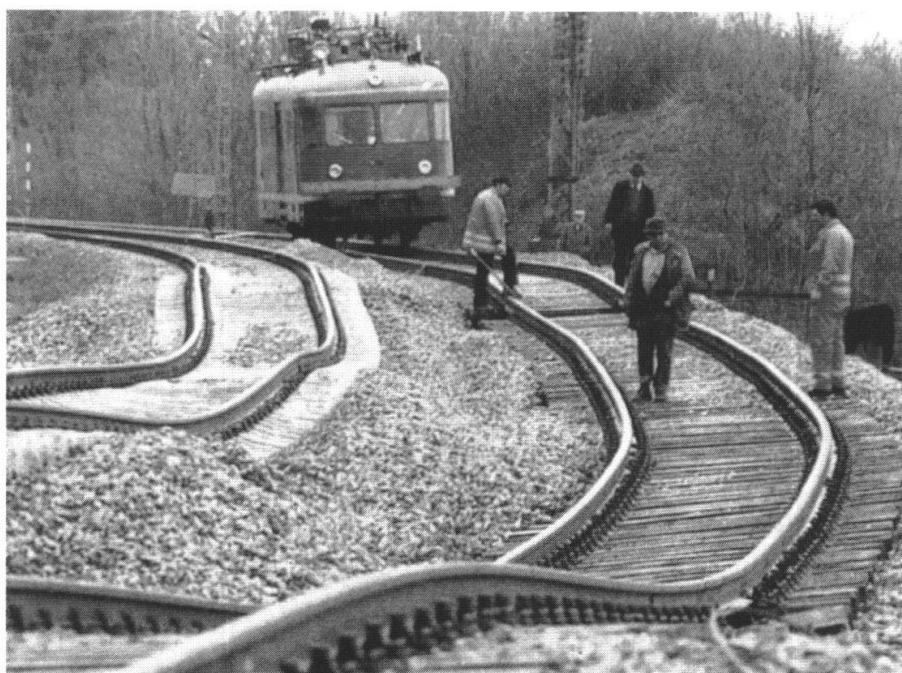
Fig. 2: Hangrutschung am Paderborner Berg, die die Bestandsstrecke schwer beschädigt und nachhaltig gestört hat und jetzt vom Eggetunnel umfahren wird. Situation 1988. (Foto: GLA Nordrhein – Westfalen).

Der Tunnel umfährt eine ausgedehnte Hangrutschung, die den Bahnbetrieb schon seit dem Bau der Strecke Ende des 19. Jahrhunderts häufig nachhaltig störte. Periodische Massenbewegungen des Hanges aus Keuper und Liastonsteinen gefährdeten den Betrieb hier in den letzten Jahren so stark, dass die Strecke zeitweise unterbrochen war, bzw. die Fahrgeschwindigkeit auf 50 km/h herabgesetzt werden musste, was letztlich zum beschleunigten Bau des Tunnels führte (Fig.2).

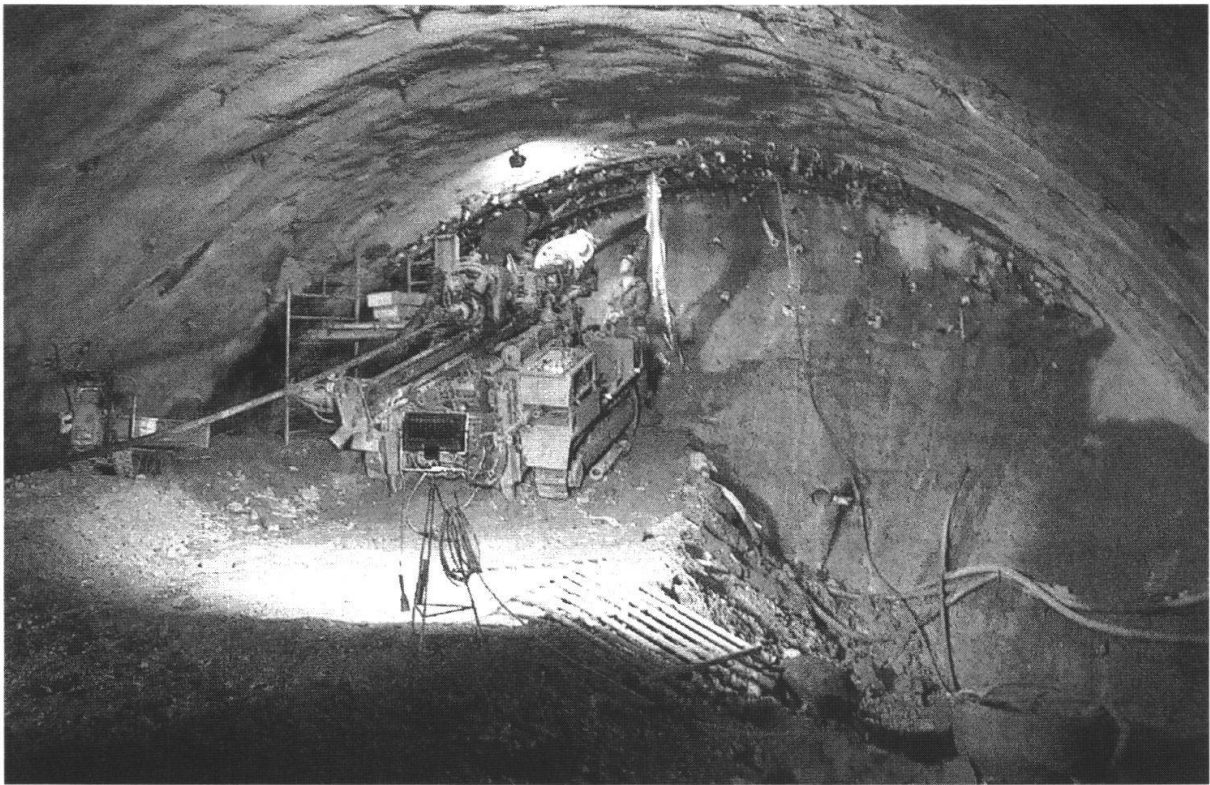
Fig. 8: Schadensbereich, Stat. 1066 nach Herstellung des ersten Rohrschirmabschnitts, Aufschlussbohrungen zur Erkundung des Verbruches.

Nach der Ortsbrustsicherung musste zunächst für eine Ableitung des Gebirgswassers gesorgt werden, das rasch einen hüfttiefen Teich bildete und steigend zum Nordportal abgepumpt werden musste (Fig. 7). Zur Abstützung des Verbruchkörpers wurde Ausbruchmaterial vorgeschüttet und mit bewehrtem Spritzbeton versiegelt. Zusätzlich musste die Kalotte im Verbruchbereich mit Ankern, Spritzbeton und Zementinjektionen gesichert werden (Fig. 8). Anschliessend wurde ein grossräumiges Bohrprogramm abgeteuft, um die Geometrie des Verbruchkörpers und dessen geotechnische Eigenschaften zu erkunden, denn es musste ein geeignetes Bauverfahren zur sicheren Aufwältigung der Verbruchmasse bzw. zur Wiederaufnahme des Kalottenvortriebs gefunden werden (Fig. 6, Fig. 8).

Der tunnelbautechnisch kritische Abschnitt wurde von ober- und untertage mit ca. 320 m³ Zementschlämpe (WZ/Faktor 0.5) verfestigt. Im Vortriebsbereich selber wurde dann in 7 Abschnitten zu je 12 m Länge ein Rohrschirm hergestellt, um eine
