Zeitschrift: Bulletin für angewandte Geologie
Herausgeber: Schweizerische Vereinigung der Petroleum-Geologen und –Ingenieure;
Schweizerische Fachgruppe für Ingenieur-Geologie
Band: 8 (2003)
Heft: 2

Artikel: Durch den Wolkenbruch vom 6./7. Juni 2002 ausgelöste gravitative Prozesse am Sonnenberg bei Luzern : Ereignisse, Simulationen und Beurteilungen
Autor: Keller, Beat
DOI: <https://doi.org/10.5169/seals-224299>

Durch den Wolkenbruch vom 6./7. Juni 2002 ausgelöste gravitative Prozesse am Sonnenberg bei Luzern: Ereignisse, Simulationen und Beurteilungen Beat Keller¹

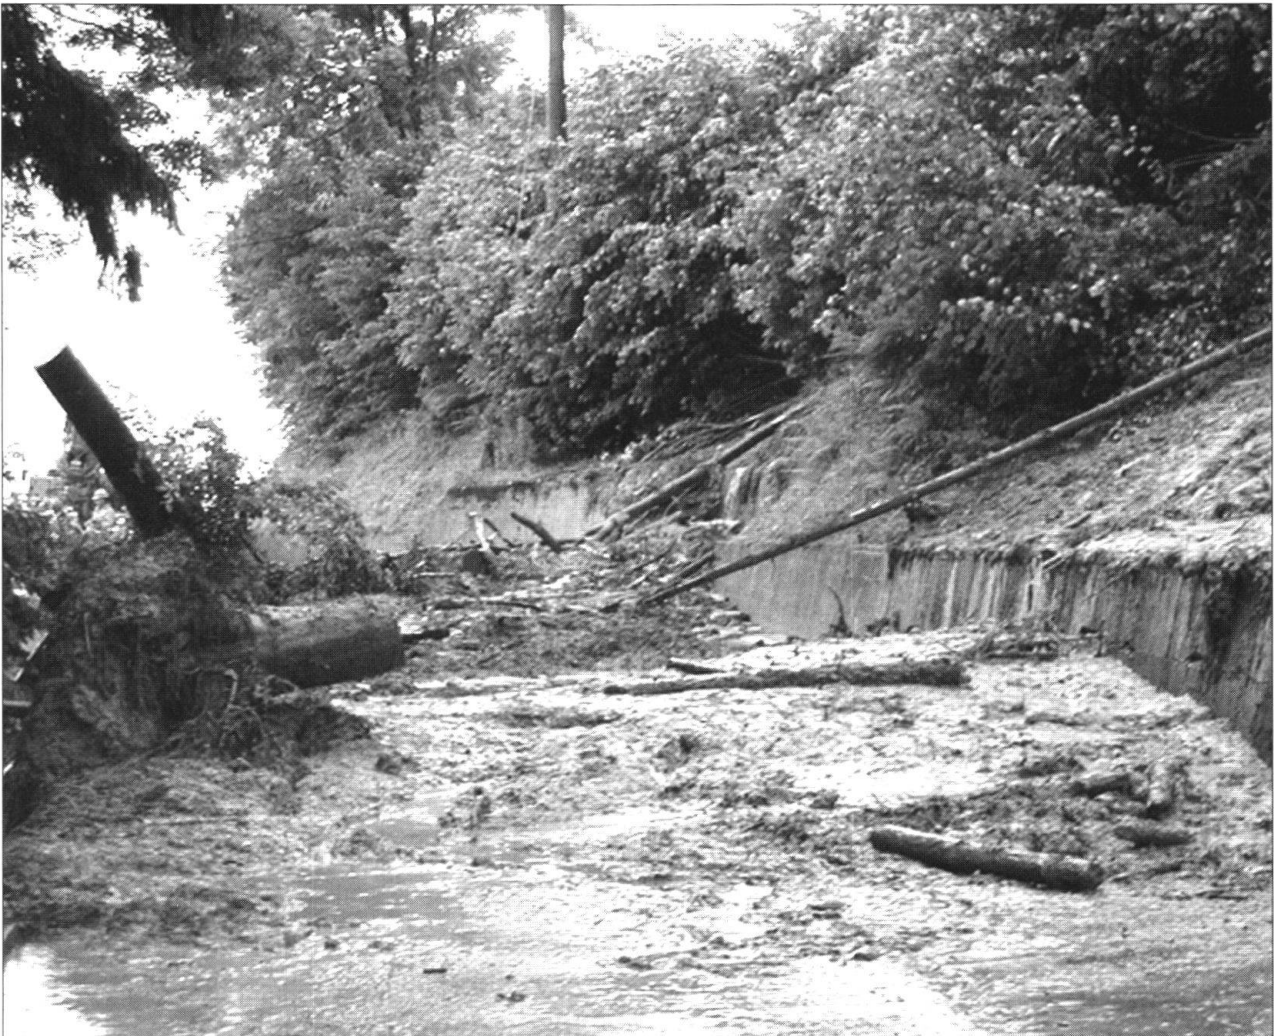
Fig. 1: Düninflüssige Murgangablagerungen (Mure Nr. 1 im Vordergrund, Mure Nr. 2 im Hintergrund) mit viel Sturmholz auf der viel befahrenen Kantonsstrasse Littau/Malters-Kriens.

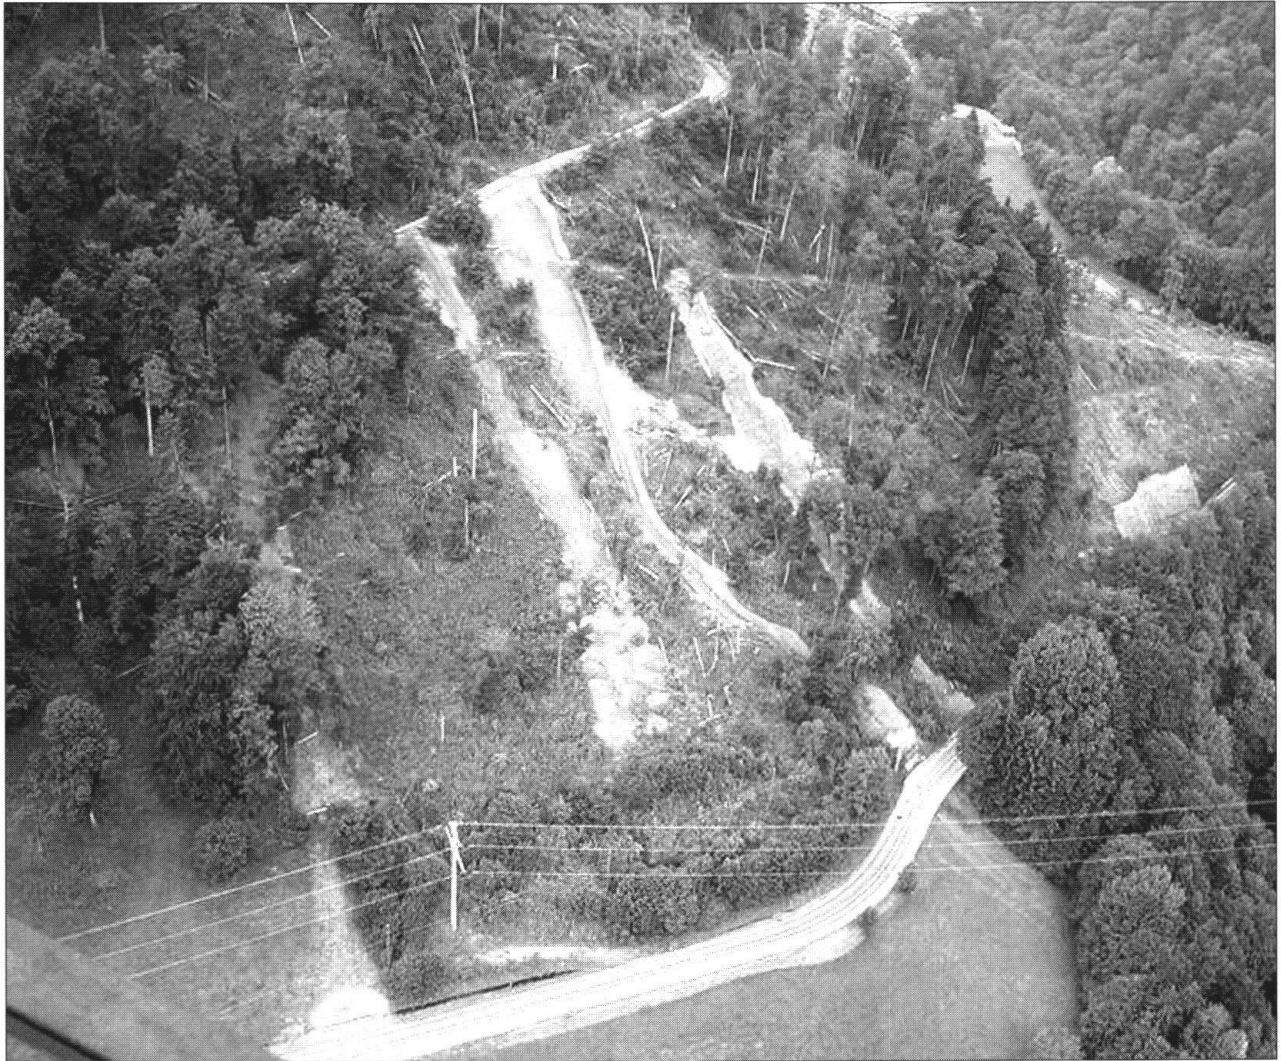
Fig. 6: Flugaufnahme der Muren Nr. 1, 2, 3, und 6 (von rechts W nach links O) vom 25.06.2003. Die Murgangrinnen sind bereits ausgeräumt und mit Kokosmatten befestigt.

- Die labilen Böschungsanrisse und Erosionsflächen wurden anschliessend mit verankerten Kokosmatten gesichert (Fig. 6).
- Bei den bis auf die Kantonsstrasse reichenden Murgängen wurden bergseits der Strasse Auffangräume von 75 bis 100 m^3 Volumen geschaffen – grössere waren wegen der schwierigen Topographie nicht möglich. Bei den Muren Nr. 1 und 2 wurden zusätzliche, verankerte und mit Abspannungen gesicherte, permeable Schutzwände aus Stahlprofilen versetzt (Fig. 9). Die Schutzwände und Verankerungen wurden auf statische horizontale Ersatzlasten von 150 kN/m' bemessen, dies im Bewusstsein, dass mit diesen provisorischen Bauwerken die dynamischen Kräfte gleich grosser Ereignisse nicht voll aufgenommen werden könnten.

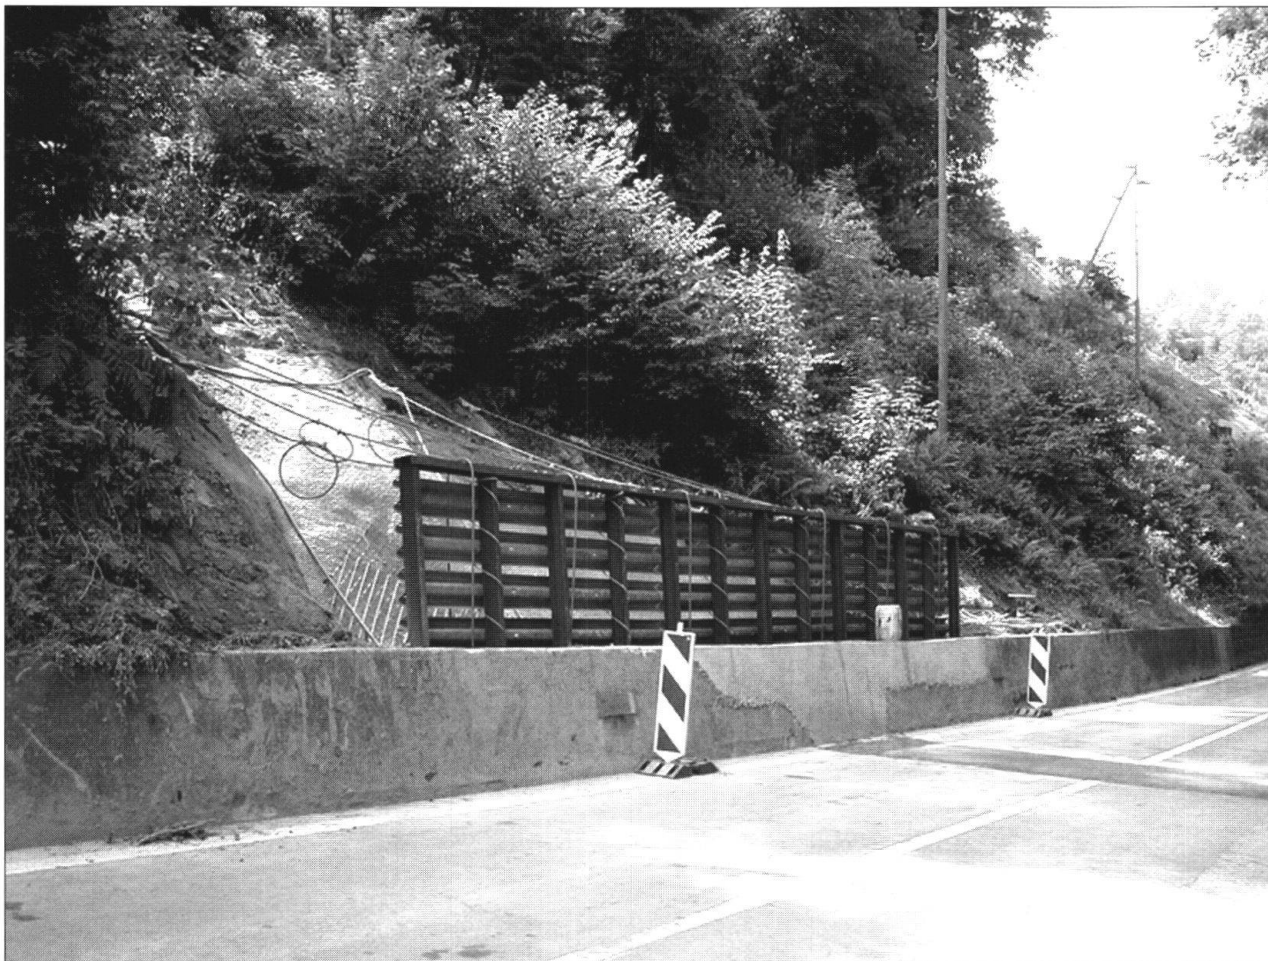
Fig. 9: Flexible und permeable Schutzwände aus Stahlprofilen wurden als Schutzmassnahme zwischen Auffangraum und Strasse versetzt. Die etwa 1 m unter das Strassenniveau reichenden Schutzwände – hier bei Murgang Nr. 1 – sind ähnlich einem Steinschlagschutznetz an Stahlseilen rückverankert.
