Zeitschrift: Bulletin für angewandte Geologie
Herausgeber: Schweizerische Vereinigung der Petroleum-Geologen und –Ingenieure;
Schweizerische Fachgruppe für Ingenieur-Geologie
Band: 8 (2003)
Heft: 2

Artikel: Durch den Wolkenbruch vom 6./7. Juni 2002 ausgelöste gravitative
Prozesse am Sonnenberg bei Luzern : Ereignisse, Simulationen und
Beurteilungen
Autor: Keller, Beat
DOI: <https://doi.org/10.5169/seals-224299>

Durch den Wolkenbruch vom 6./7. Juni 2002 ausgelöste gravitative Prozesse am Sonnenberg bei Luzern: Ereignisse, Simulationen und Beurteilungen Beat Keller¹

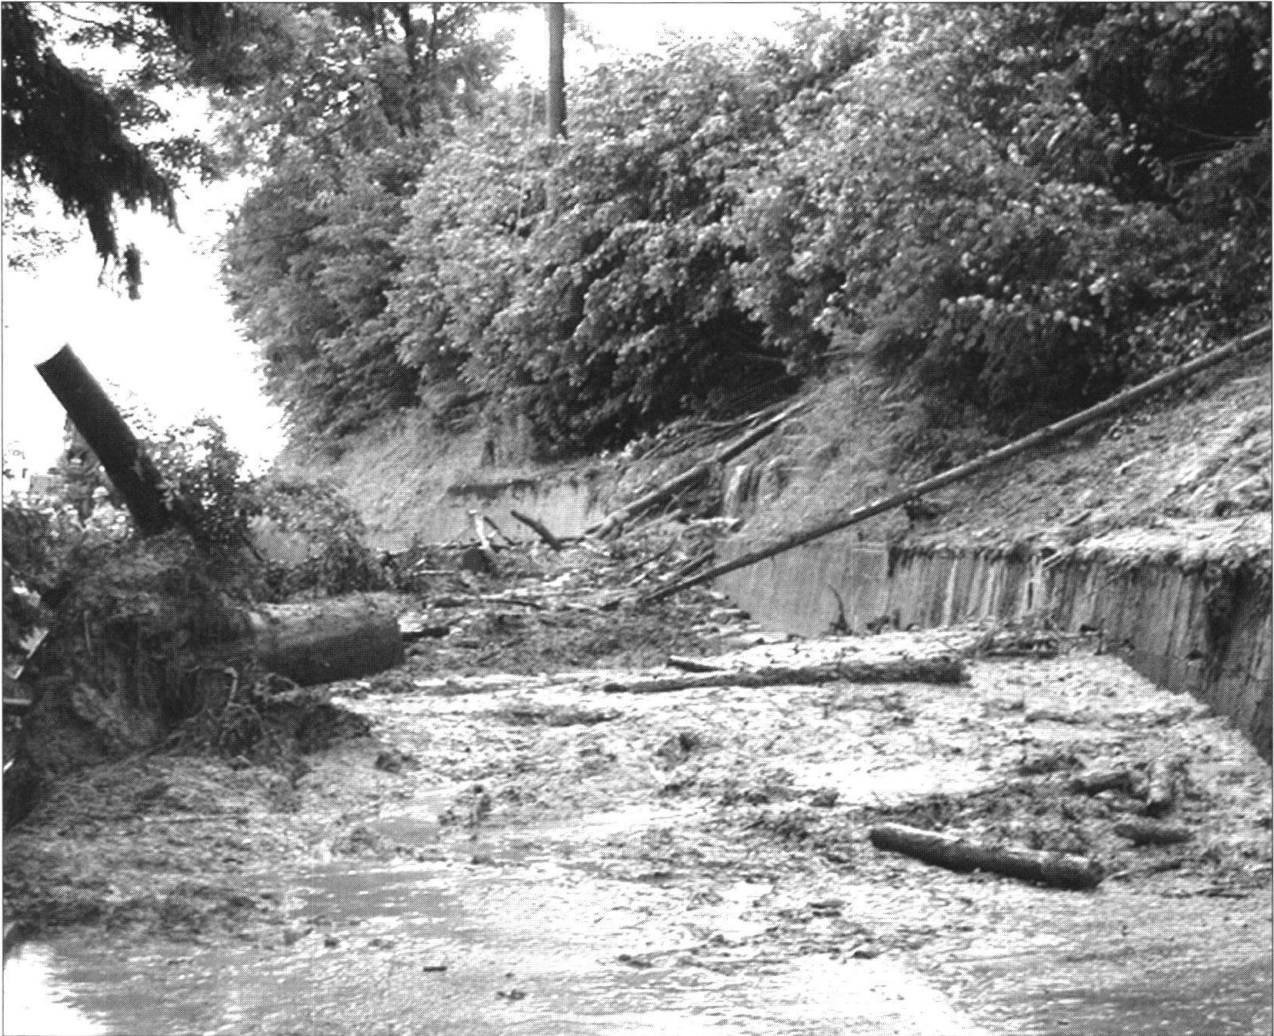
Fig. 1: Dün nflüssige Murgangablagerungen (Mure Nr. 1 im Vordergrund, Mure Nr. 2 im Hintergrund) mit viel Sturmholz auf der viel befahrenen Kantonsstrasse Littau/Malters-Kriens.

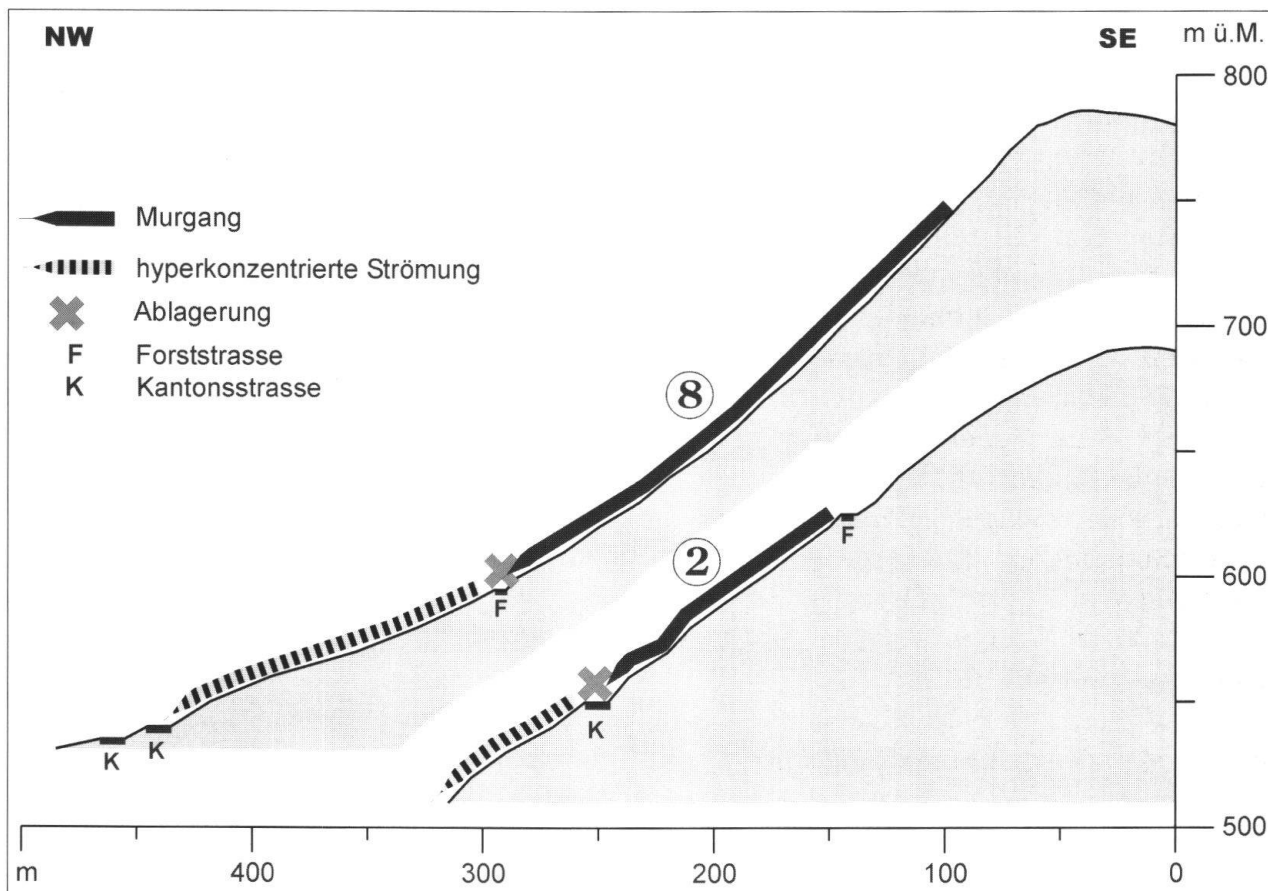
Fig. 2: Geländeprofile entlang der Muren Nr. 2 und Nr. 8. Bei den Geländeknicken der Strassen erfolgte meist eine teilweise Sedimentation, so dass sich der Rest als hyperkonzentrierte Strömung weiter talwärts ergoss.

Die Rutschungen und Murgänge des Ereignisses vom 6./7. Juni 2002 ereigneten sich an der Nordabdachung des Sonnenbergs, dessen mittlere Hangneigung von West nach Ost von 33° bis auf 39° zunimmt. Das im oberen Hangbereich konvexe und im unteren Teil konkave Geländeprofil hat im Übergang konvex/konkav maximale Hangneigungen von 45° und am konkaven Hangfuss von 36° (Fig. 2).

geht grundsätzlich aus Rutschungen hervor. Bei Gefällsknicken – insbesondere im Bereich der Forststrasse – wurden Sediment und mitgeführtes Holz offensichtlich schlagartig wieder abgesetzt (Fig. 2).

- Die steile Hangneigung von 33° bis 45° (Kap. 2.1, Fig. 2),
- die Lockergesteinsbedeckung aus stark tonig-siltigem Sand (Fig. 3) mit Winkeln

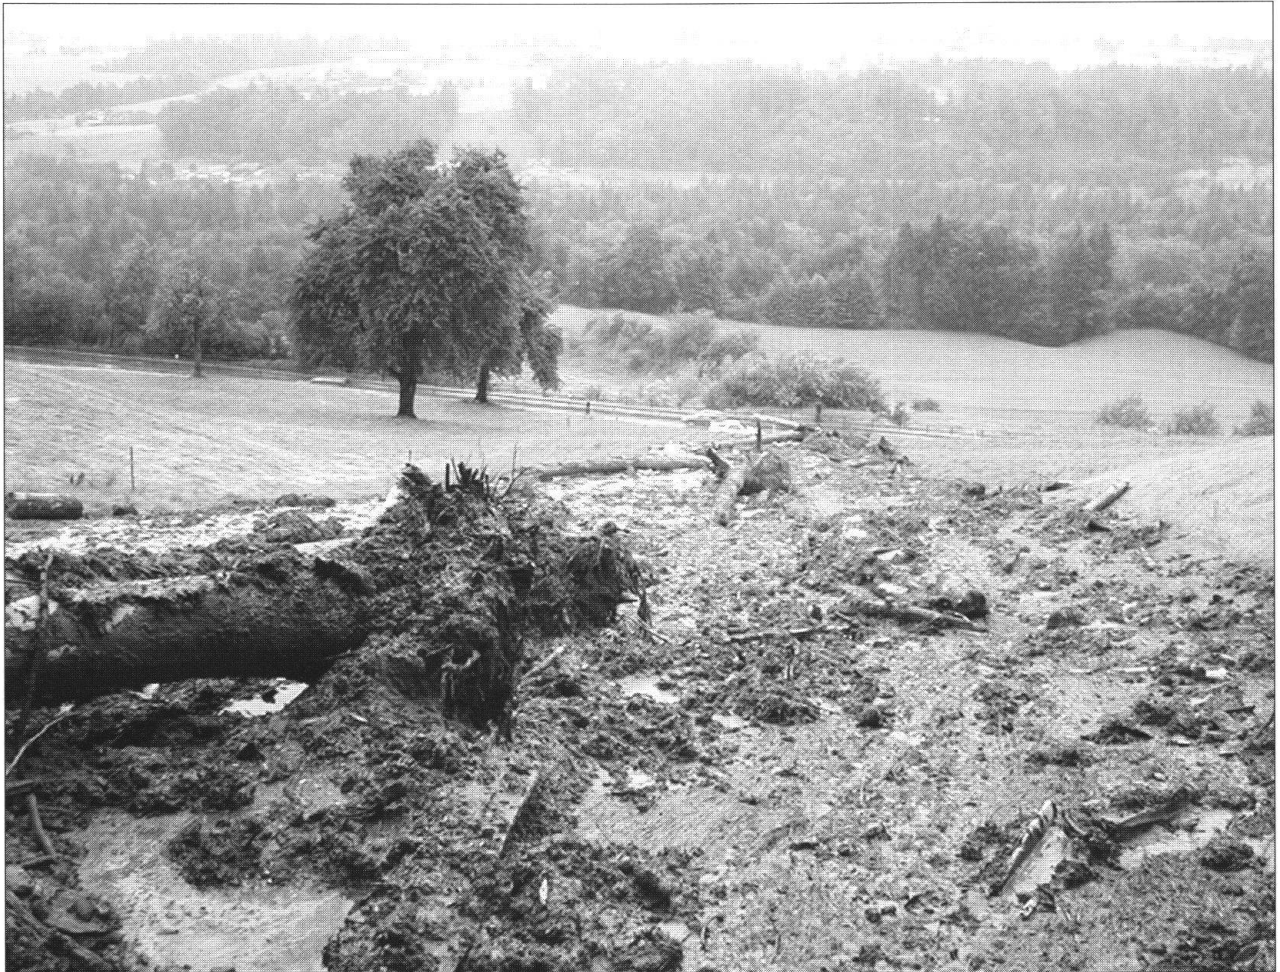
Fig. 7: Die Ansicht der Fahrböschung der aus Murgang Nr. 11 gebildeten hyperkonzentrierten Strömung verdeutlicht die nur mehr geringe Sedimentfracht. Die hohe Energie, die diese hyperkonzentrierte Strömung gehabt haben muss, lässt sich auf Grund der auf das Wiesland katapultierten Baumstämme erahnen. Im Hintergrund ist die Kantonsstrasse sichtbar.

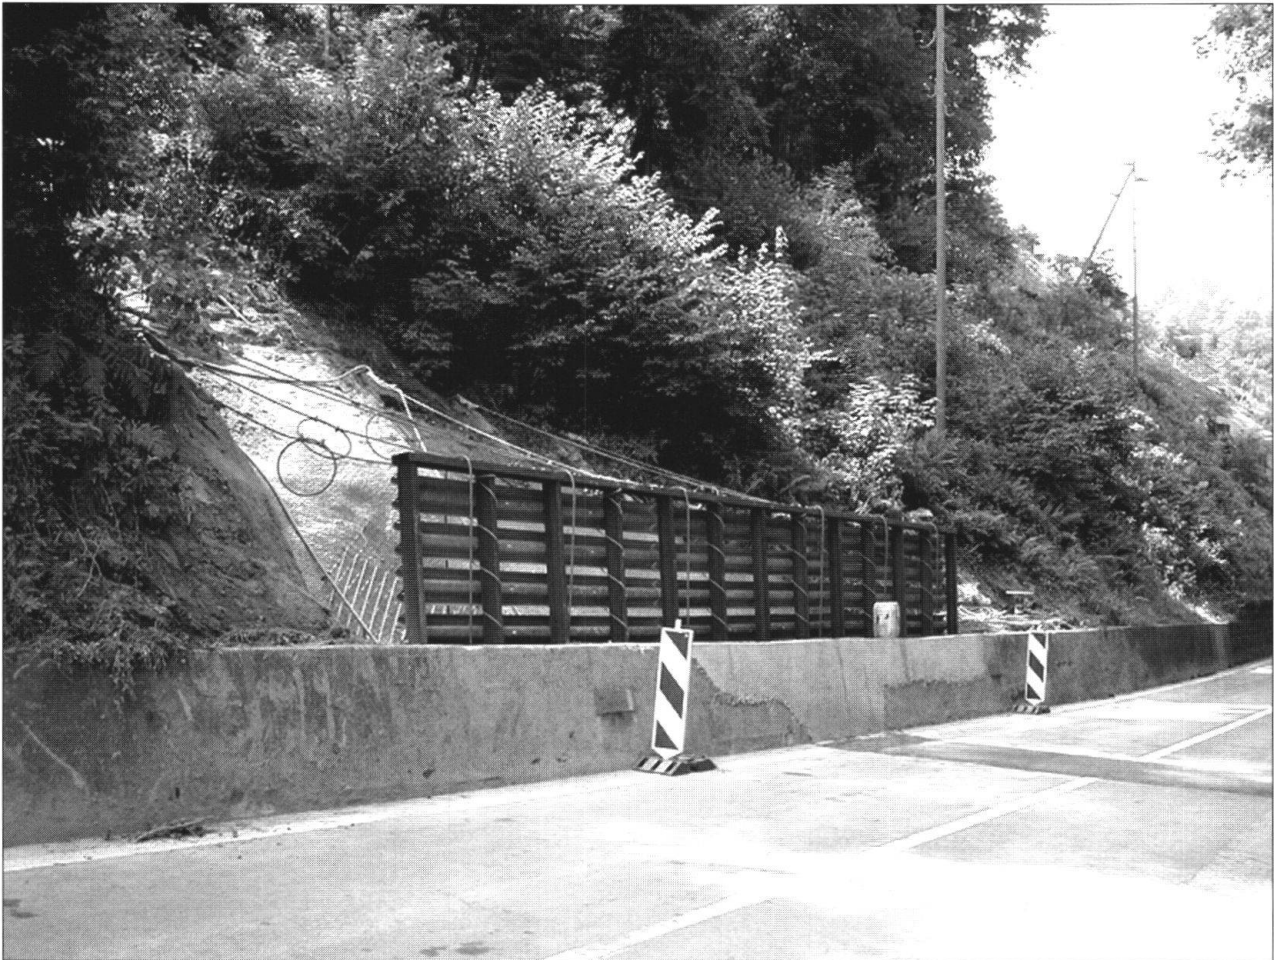
Fig. 9: Flexible und permeable Schutzwände aus Stahlprofilen wurden als Schutzmassnahme zwischen Auffangraum und Strasse versetzt. Die etwa 1 m unter das Strassenniveau reichenden Schutzwände – hier bei Murgang Nr. 1 – sind ähnlich einem Steinschlagschutznetz an Stahlseilen rückverankert.

- Die labilen Böschungsanrisse und Erosionsflächen wurden anschliessend mit verankerten Kokosmatten gesichert (Fig. 6).
- Bei den bis auf die Kantonsstrasse reichenden Murgängen wurden bergseits der Strasse Auffangräume von 75 bis 100 m³ Volumen geschaffen – grössere waren wegen der schwierigen Topographie nicht möglich. Bei den Muren Nr. 1 und 2 wurden zusätzliche, verankerte und mit Abspannungen gesicherte, permeable Schutzwände aus Stahlprofilen versetzt (Fig. 9). Die Schutzwände und Verankerungen wurden auf statische horizontale Ersatzlasten von 150 kN/m' bemessen, dies im Bewusstsein, dass mit diesen provisorischen Bauwerken die dynamischen Kräfte gleich grosser Ereignisse nicht voll aufgenommen werden könnten.
