Zeitschrift:	Bulletin für angewandte Geologie
Herausgeber:	Schweizerische Vereinigung der Petroleum-Geologen und –Ingenieure; Schweizerische Fachgruppe für Ingenieur-Geologie
Band:	8 (2003)
Heft:	2
Artikel:	Hochwasserschutz, Flussraumaufwertung und Grundwasser im Thurtal : Vorgehen zur Lösung von Konflikten
Autor:	Baumann, Marco
DOI:	https://doi.org/10.5169/seals-224302

Hochwasserschutz, Flussraumaufwertung und Grundwasser im Thurtal – Vorgehen zur Lösung von Konflikten

Marco Baumann¹

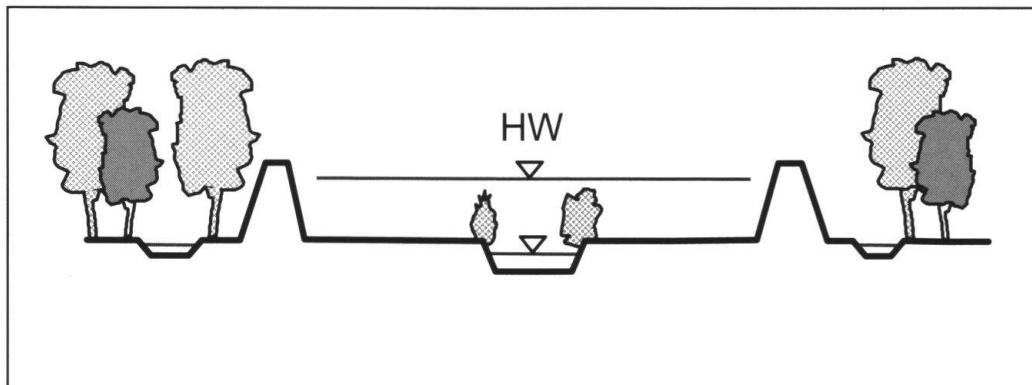
Fig. 2: Doppeltrapezprofil der Thur nach der 1. Korrektion:

Die Folge der Begradiung der Thur und des Baus der Hochwasserschutzdämme war eine intensive Nutzung der natürlichen Überschwemmungsgebiete.

erste Korrektion beschlossen und Anfang der 70er Jahre begonnen. Sie dauerte Jahrzehnte. Am Anfang wurde der Fluss begradigt, indem an den engsten Stellen der Mäander ein künstlicher Durchbruch geschaffen wurde. Der so begradigten Thur entlang wurden Dämme und die notwendig geworde-

nen Binnenkanäle für die Aufnahme der Seitenbäche gebaut (Fig. 2). Als Folge der Thurkorrektion war es zudem möglich das natürliche Überschwemmungsgebiet der 50 bis 150 m breiten Vorländer innerhalb der Dämme intensiv zu nutzen.

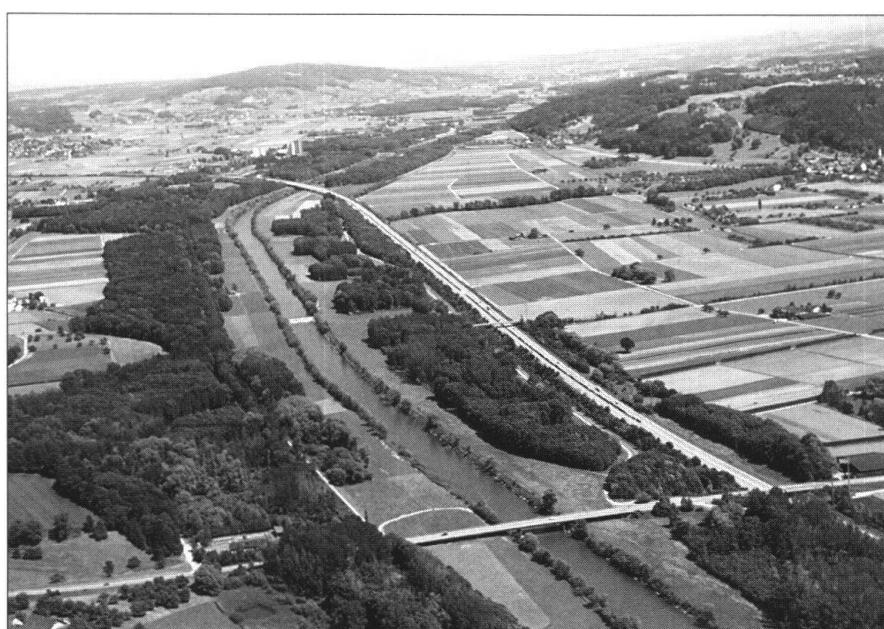
Fig. 3:

Heutiger Thurlauf bei Pfyn (Blick flussaufwärts):
Begradietes Mittelgerinne, begleitet von Ufergehölzstreifen, Hochwasserdamm, Binnkanal und Autobahn. Das Vorland wird land- und forstwirtschaftlich genutzt.

sen. Es finden sich kaum noch Kies- und Sandbänke als Ausdruck einer aktiven Flussdynamik. Die uniformen steilen Ufer des Mittelgerinnes sind wenig strukturiert. Weiden-Verbau und Blockwurf sind als Ufersicherung verwendet worden. Der schmale Ufergehölzstreifen entlang dem Mittelgerinne weist kaum Alters- und Artenvielfalt auf (Fig. 3).

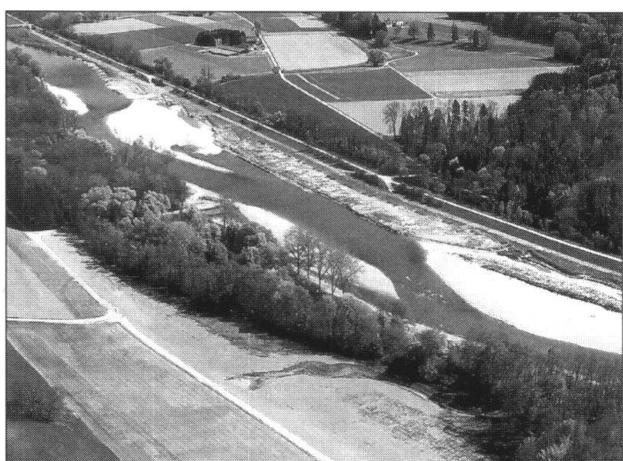
Fig. 4:

Heutiger Thurlauf bei Niederneunforn (Blick flussaufwärts):
Grosse Aufweitung vor dem Auenwald von nationaler Bedeutung. Foto: Chr. Herrmann, BHTeam, Frauenfeld

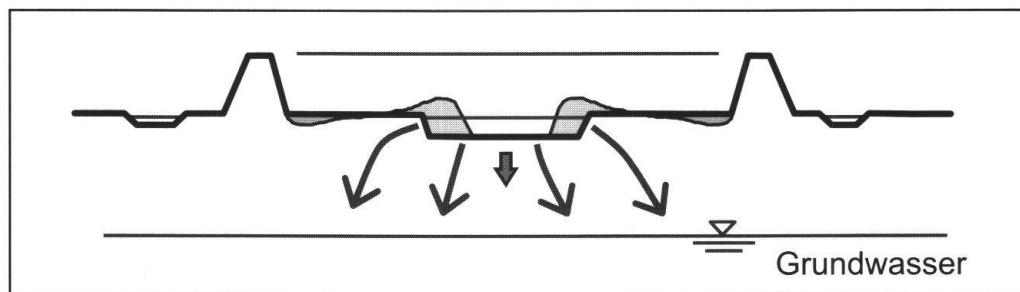
Fig. 6: Breites Mittelgerinne.

- Die Sanierung erfolgt primär innerhalb der bestehenden Hochwasserschutzdämme.
- Wasserbauliche Massnahmen: Verstär- kung, Erhöhung und Verbreiterung der Dämme, Abtrag der Auflandungen, gene- relle Verbreiterung des Mittelgerinnes auf die doppelte Breite (Fig. 6) und Schaffung von Retentionsräumen innerhalb und ausserhalb der Dämme (Fig. 7).
- Aufwertung des Flussraumes: Verbesse- rung der vorhandenen ökologischen Potentiale und Anpassung der Nutzung im Hochwasserprofil.

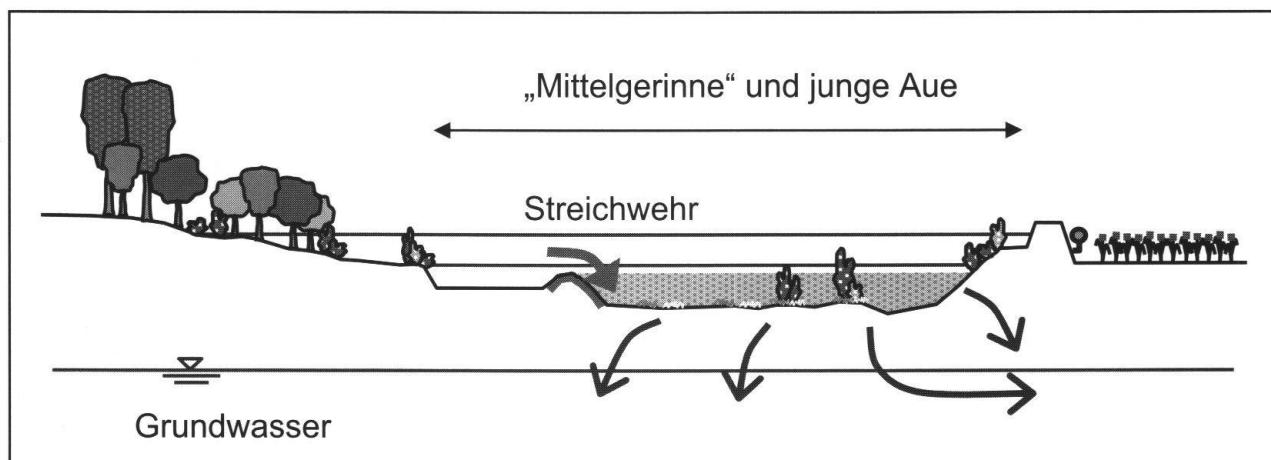
Fig. 7: Maximales Mittelgerinne.

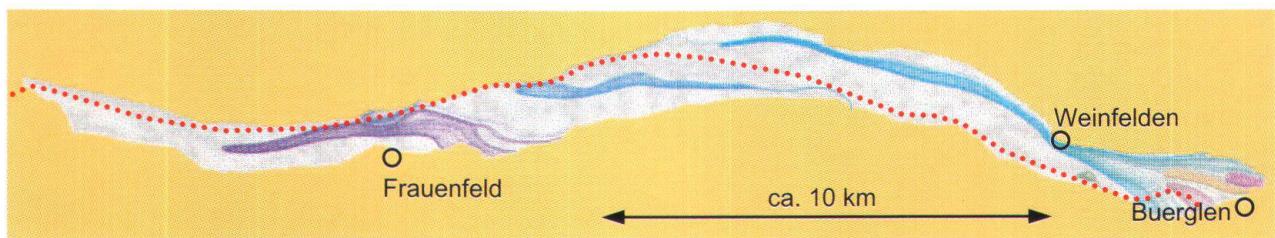
Fig. 8: Grundwassерmodell Thurtal:

Im Rahmen einer Diplomarbeit an der Ingenieurgeologie ETH ZH wurde im Jahr 2000 das alte Thurtalgrundwassерmodell (Trösch-Modell in Büchi und Müller 1988) auf ein modernes, GIS-unterstütztes Modell (FEMFLOW) übertragen. Das neue Modell muss mit einem neuen Datensatz geeicht werden. Basierend auf den alten Daten wurden mit diesem Computermodell die ersten «Backtracking-Zuströmfäden» zu Grundwasserfassungen ermittelt.

Der eigentliche durchgehende Thur-Grundwasserstrom beginnt unterhalb der Felschwelle von Bürglen und erstreckt sich über rund 30 km Länge bis nach Gütighausen (ZH). Die grösste Breite erreicht er bei Müllheim mit etwa 2,2 km (Fig. 8). Die Grund-
