Zeitschrift: Bulletin für angewandte Geologie
Herausgeber: Schweizerische Vereinigung der Petroleum-Geologen und –Ingenieure;
Schweizerische Fachgruppe für Ingenieur-Geologie
Band: 8 (2003)
Heft: 2

Artikel: Hochwasserschutz, Flussraumaufwertung und Grundwasser im Thurtal
: Vorgehen zur Lösung von Konflikten
Autor: Baumann, Marco
DOI: <https://doi.org/10.5169/seals-224302>

Hochwasserschutz, Flussraumaufwertung und Grundwasser im Thurtal – Vorgehen zur Lösung von Konflikten Marco Baumann¹

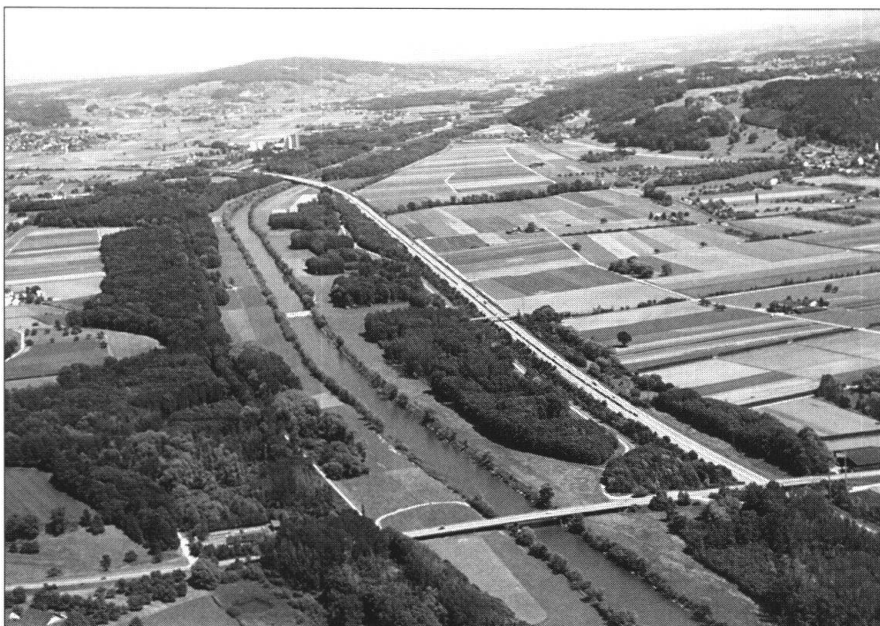
Fig. 3: Heutiger Thurlauf bei Pfylen (Blick flussaufwärts): Begradigtes Mittelgerinne, begleitet von Ufergehölzstreifen, Hochwasserdamm, Binnenkanal und Autobahn. Das Vorland wird land- und forstwirtschaftlich genutzt. Foto Chr. Herrmann, BHAtteam, Frauenfeld

sen. Es finden sich kaum noch Kies- und Sandbänke als Ausdruck einer aktiven Flusssedimentation. Die uniformen steilen Ufer des Mittelgerinnes sind wenig strukturiert. Weiden-Verbau und Blockwurf sind als Ufersicherung verwendet worden. Der schmale Ufergehölzstreifen entlang dem Mittelgerinne weist kaum Alters- und Artenvielfalt auf (Fig. 3).

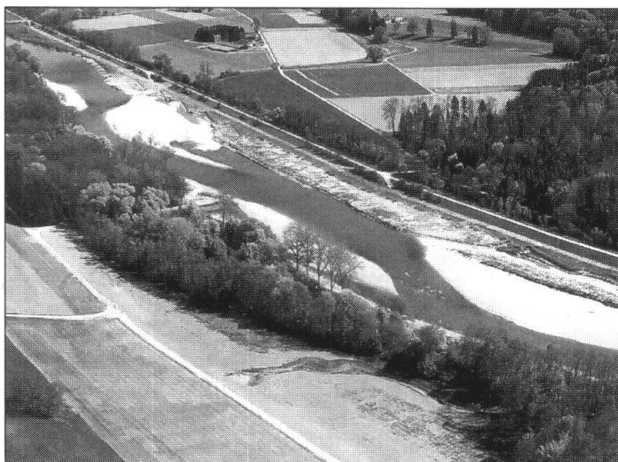
Fig. 4:

Heutiger Thurlauf bei Niederneunforn (Blick flussaufwärts): Grosse Aufweitung vor dem Auenwald von nationaler Bedeutung. Foto: Chr. Herrmann, BHAtteam, Frauenfeld
