Zeitschrift: Bulletin für angewandte Geologie
Herausgeber: Schweizerische Vereinigung der Petroleum-Geologen und –Ingenieure;
Schweizerische Fachgruppe für Ingenieur-Geologie
Band: 10 (2005)
Heft: 1

Artikel: Der Flimser Bergsturz als Staudamm
Autor: Poschinger, Andreas von
DOI: <https://doi.org/10.5169/seals-225564>

Der Flimser Bergsturz als Staudamm Andreas von Poschinger¹

Keywords: Graubünden, Flims, Ilanz, Rock slide dam, dam break, flood sediments, chronology

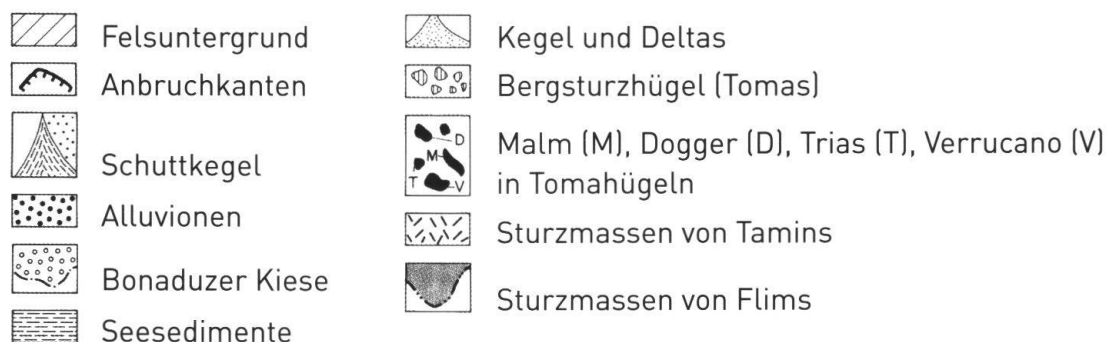
Fig. 1: Lageskizze (gegenüberliegende Seite) der Bergstürze von Flims und Tamins, basierend auf der Karte in Nabholz (1975). Folgende Lokalitäten sind durch Buchstaben gekennzeichnet: Ca = Carnifels; Hü = Hüschera; Pa = Parstogn; Ra = Ransun; Sch = Schiedberg; Uh = Unterhof; Vh = Vorderhof; Za = Zault. Die Seen: LM = Lag Mulin; LP = Lag Plaun; LPP = Lag Prau Pulté; LPT = Lag Prau Tuleritg; LS = Lag Segnes Sut.

Mehrere kleine Seen wurden durch eine seitliche Abschnürung durch die Bergsturzmassen gebildet (Fig. 1). Der Lag Grond und der bereits weitgehend verlandete Lag digl Oberst bei Laax bestehen noch heute, der Lag Plaun, der Lag Segnas Sut und der Lag Mulin sind verlandet. Das Becken von Hüschera bei Versam wurde durch die durchlässige Bergsturzmasse drainiert und hat nach dem Bergsturz zunächst keinen See gebildet. Erst später erfolgte von der südseitigen Talflanke, die von Bündnerschiefern aufgebaut wird, ein Eintrag von Feinmaterial durch Muren. Dieses Feinmaterial hat das Becken abgedichtet, so dass zeitweise ein See entstanden ist (Poschinger et al. 2005).

Auch auf der Sturzmasse selbst haben sich mehrere Seen gebildet (siehe Fig. 1). Lag Prau Pulta, Lag Prau Tuleritg, Lag La Cauma und Lag La Cresta sind Gewässer mit jeweils sehr komplizierter Hydrologie (Bonanomi et al. 1994). Vorläufige Ergebnisse von Untersuchungen der Sedimente in diesen Seen durch Deplaces & Anselmetti (mündliche Mitteilung) deuten ein junges Alter an, das den bisherigen Datierungen des Bergsturzereignisses nicht entgegensteht.

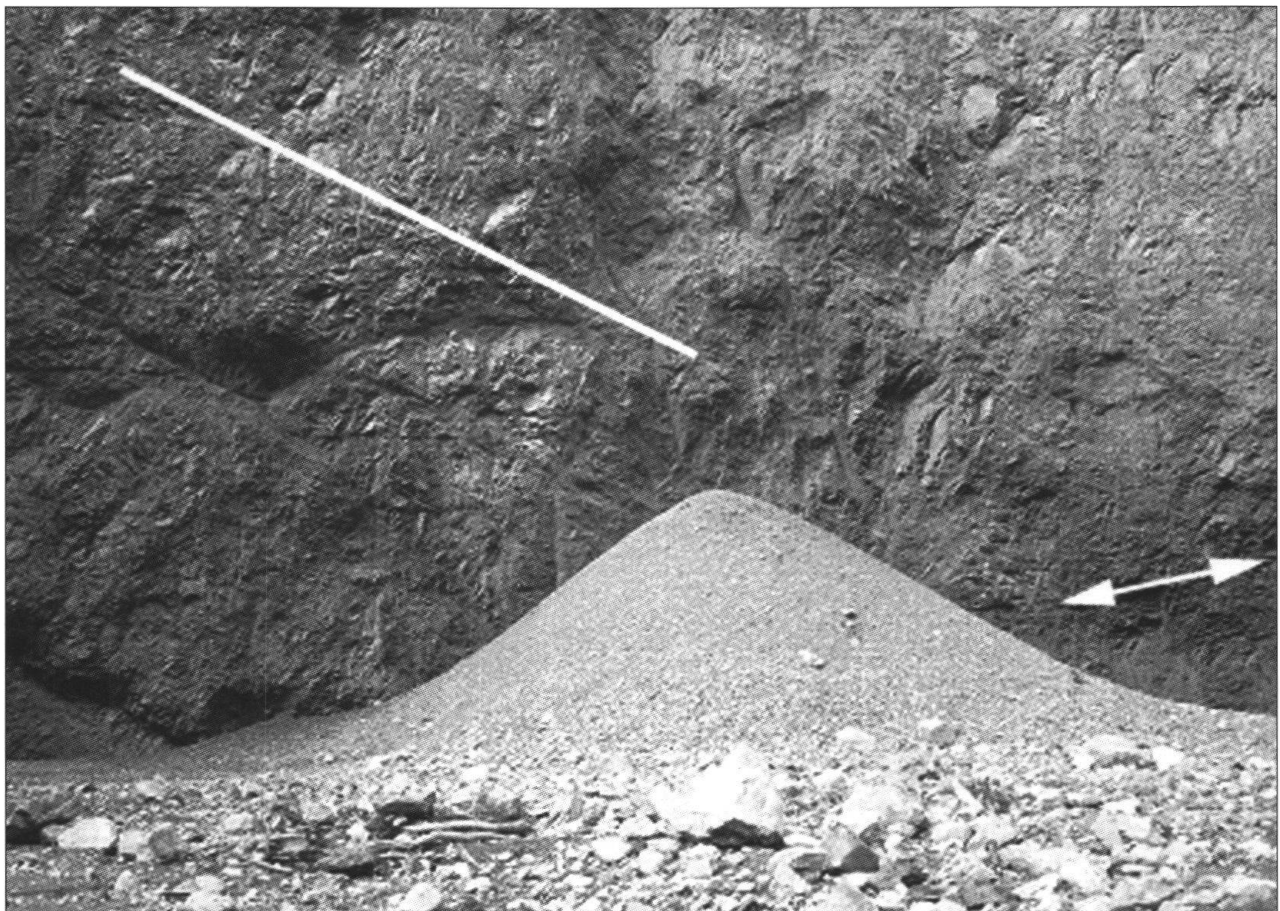
Fig. 2: Bergsturzmaterial im Versamer Tobel in «dreidimensionaler Puzzle Struktur». Die Bewegungsrichtung ist von rechts nach links. Am rechten Rand ist eine subhorizontale Schichtung zu erkennen (parallel weisser Pfeil). Bedeutende Bewegungen sind an nordfallenden, rampenartigen Scherbahnen erfolgt (parallel weisse Linie).

In vielen Bereichen ist eine Bruchstruktur entstanden, die als «dreidimensionale Puzzle-Struktur» zu bezeichnen ist. Der ursprüngliche Gebirgsverband ist dabei noch weitgehend erhalten geblieben, aber vollkommen zerbrochen (Fig. 2). Diese Struktur wird von verschiedenen Trennflächenscharen durchzogen. Entlang der bevorzugten Scherbahnen ist das Gebirge zu feinstem Gesteinsmehl zerschert. Teilweise verlaufen diese Bahnen, wie unter anderem von Pollet (2004) beschrieben, entlang der ursprünglichen Schichtflächen. Sehr häufig treten aber auch rampenartige Scherbahnen auf, die mittelsteil nach Nord einfallen und die ehemalige Schichtung schneiden.

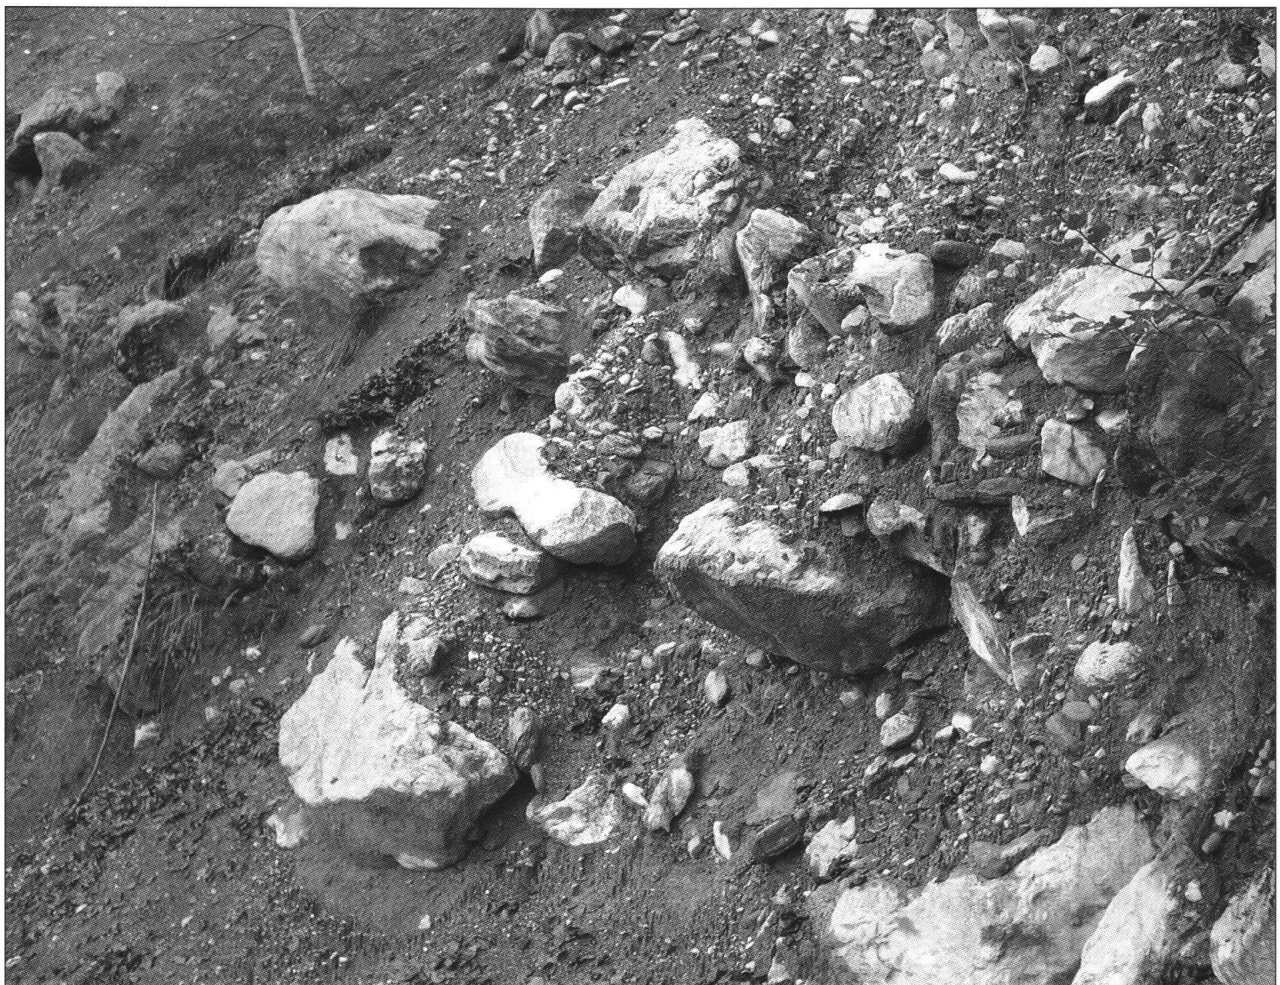
Fig. 7: Murartige Sedimente des Ausbruchs des Ilanzer Sees. Die Grobblöcke sind in undeutlichen Lagen angereichert und zeigen eine leichte Anrundung. Sie repräsentieren die ersten Ablagerungen während des Ausbruches.

In mehreren Anschnitten entlang des Vorderrheins ist der Aufbau der Flutablagerungen gut aufgeschlossen (Fig. 7 und 8). Im Aufschluss nordwestlich Zault zeigt sich beispielsweise, dass dort die eigentliche Sturzmasse von Kiessedimenten bedeckt ist, die offensichtlich mit den Sturzmassen transportiert oder durch diese ausgequetscht worden sind. Dementsprechend sind sie noch dem Sturzereignis zuzurechnen. Sie formen gemeinsam mit den eigentlichen Sturzablagerungen eine stark reliefierte Oberfläche. Dieses Relief wurde später durch die Flutsedimente aufgefüllt. Die Sedimentation der Seeausbruchssedimente begann mit typischen Murablagerungen, die durch grobe und leicht angerundete Blöcke charakterisiert sind (Fig. 7). Diese Blöcke

sind in verschiedenen undeutlichen Lagen angereichert und werden durch Material bis in Grobkiesfraktion voneinander getrennt. Diese grobe Murschüttung erreicht ca. 15 m Mächtigkeit. Nach oben zu werden die Sedimente feiner. Die dann vorherrschende Mittelkiesfraktion zeichnet eine deutliche Schichtung nach (Fig. 8). Die Mächtigkeit der geschichteten Kiese erreicht ca. 10 m, jede einzelne Schicht ist 5–15 cm mächtig. Die Komponenten bestehen durchwegs aus eckigen Bergsturzkomponenten. Einzelne Lagen enthalten nur Sand oder sogar nur feinen Silt. Auf den ersten Blick kann dieses Sediment als eine Ablagerung in einem Milieu mit geringer Energie gedeutet werden. Dem widersprechen allerdings einzelne sehr grosse Blöcke innerhalb dieser Schichten (Fig. 8). Es steht somit auch zur Debatte, ob es sich im Sinne von Pierson & Costa (1987) um Ablagerung eines «hyperconcentrated flow» handeln könnte.
