Zeitschrift: Bulletin für angewandte Geologie

Artikel: Der Flimser Bergsturz als Staudamm

Autor: Poschinger, Andreas von

Der Flimser Bergsturz als Staudamm Andreas von Poschinger¹

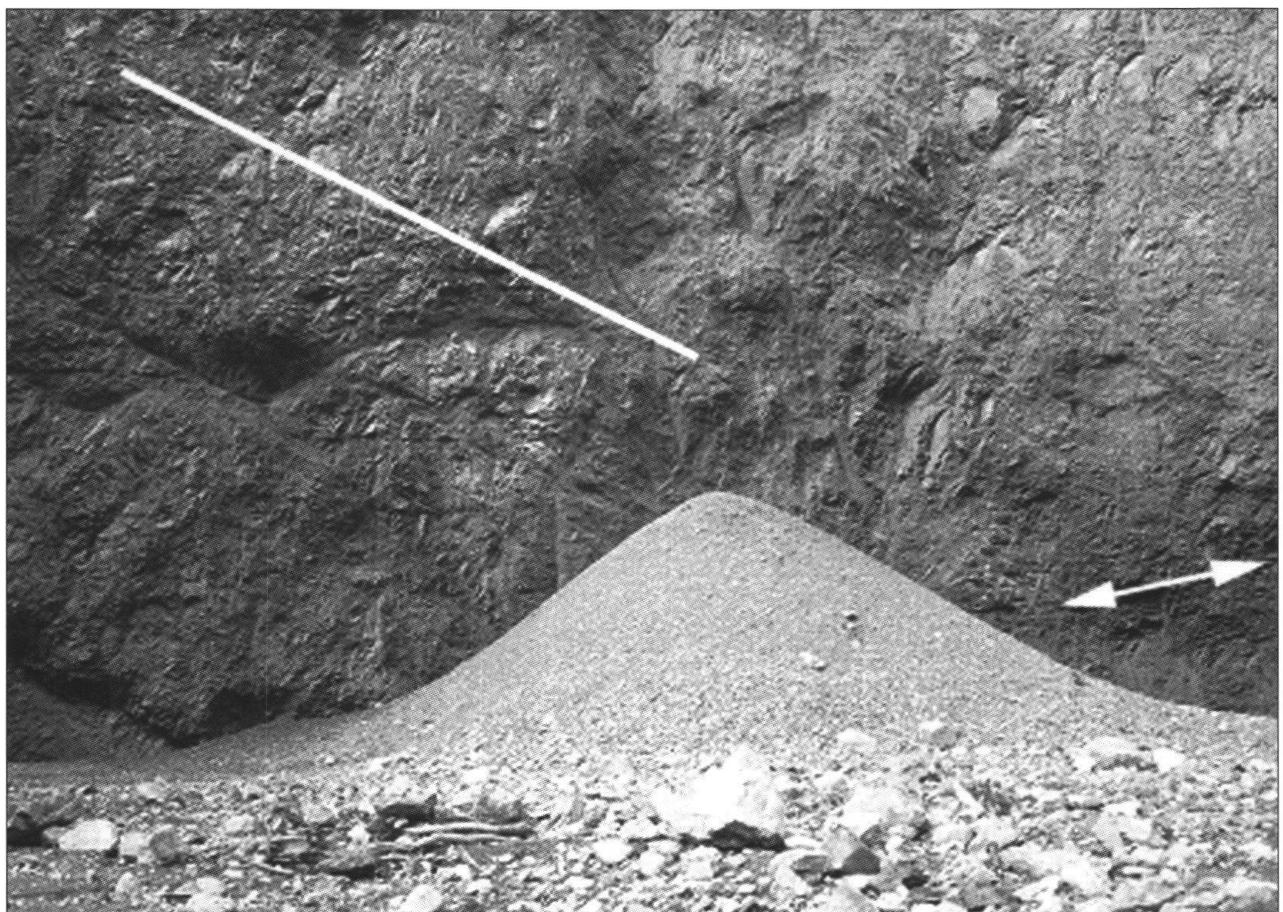
Fig. 2: Bergsturzmaterial im Versamer Tobel in «dreidimensionaler Puzzle Struktur». Die Bewegungsrichtung ist von rechts nach links. Am rechten Rand ist eine subhorizontale Schichtung zu erkennen (parallel weißer Pfeil). Bedeutende Bewegungen sind an nordfallenden, rampenartigen Scherbahnen erfolgt (parallel weiße Linie).

In vielen Bereichen ist eine Bruchstruktur entstanden, die als «dreidimensionale Puzzle-Struktur» zu bezeichnen ist. Der ursprüngliche Gebirgsverband ist dabei noch weitgehend erhalten geblieben, aber vollkommen zerbrochen (Fig. 2). Diese Struktur wird von verschiedenen Trennflächenscharen durchzogen. Entlang der bevorzugten Scherbahnen ist das Gebirge zu feinstem Gesteinsmehl zerschert. Teilweise verlaufen diese Bahnen, wie unter anderem von Pollet (2004) beschrieben, entlang der ursprünglichen Schichtflächen. Sehr häufig treten aber auch rampenartige Scherbahnen auf, die mittelsteil nach Nord eingefallen und die ehemalige Schichtung schneiden.

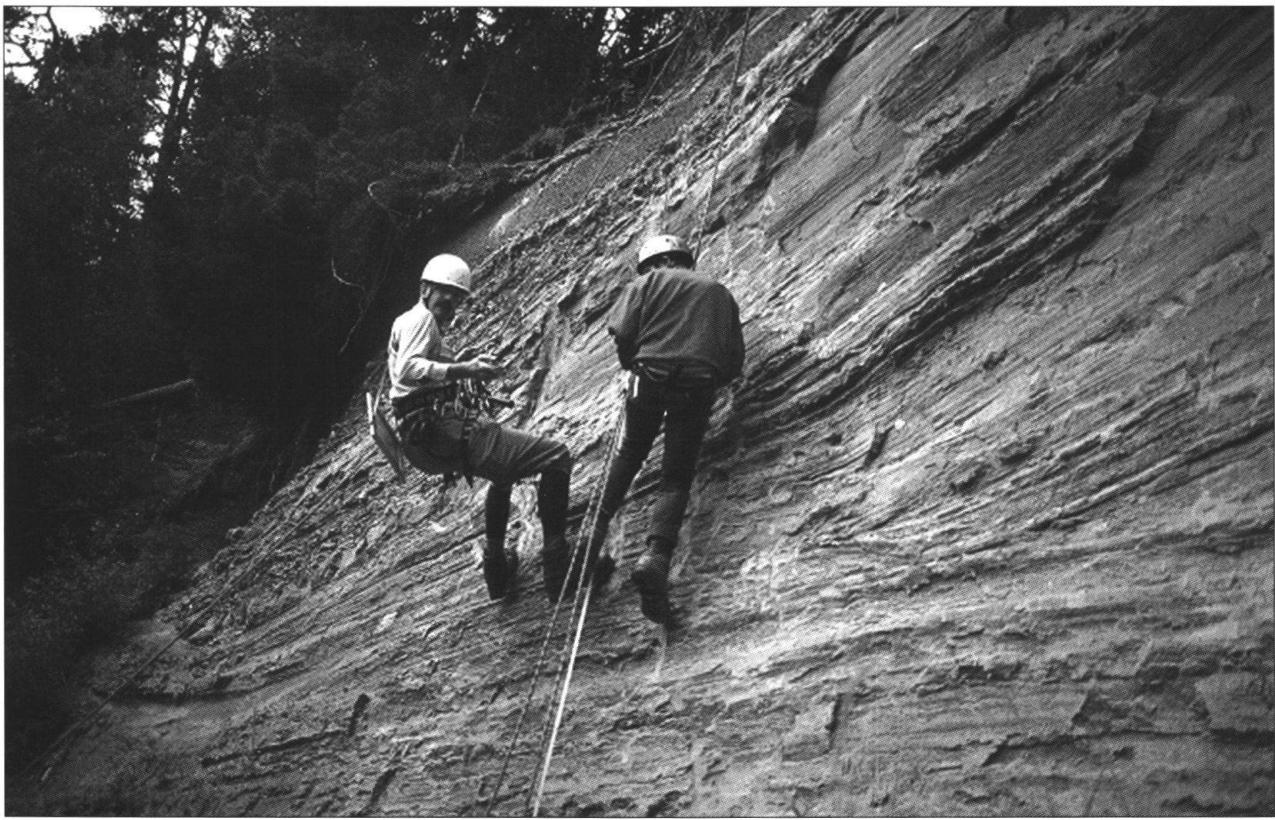
Fig. 4: Sedimente des Iланzer Sees bei der Ruine Schiedberg. Die horizontal gelagerten und gut geschichteten Feinsande und Schluffe weisen auf eine Auffüllung des Seebeckens bis auf dieses Niveau hin.

4). Die Schichtung ist nahezu horizontal und zeigt an, dass diese Ablagerung nicht nur randliche Überreste einer teilweisen Füllung sind, sondern, dass das Becken zumindest bis auf deren Niveau in ca. 760 m ü.M. – möglicherweise aber auch noch weiter – mit Seeablagerungen gefüllt war.

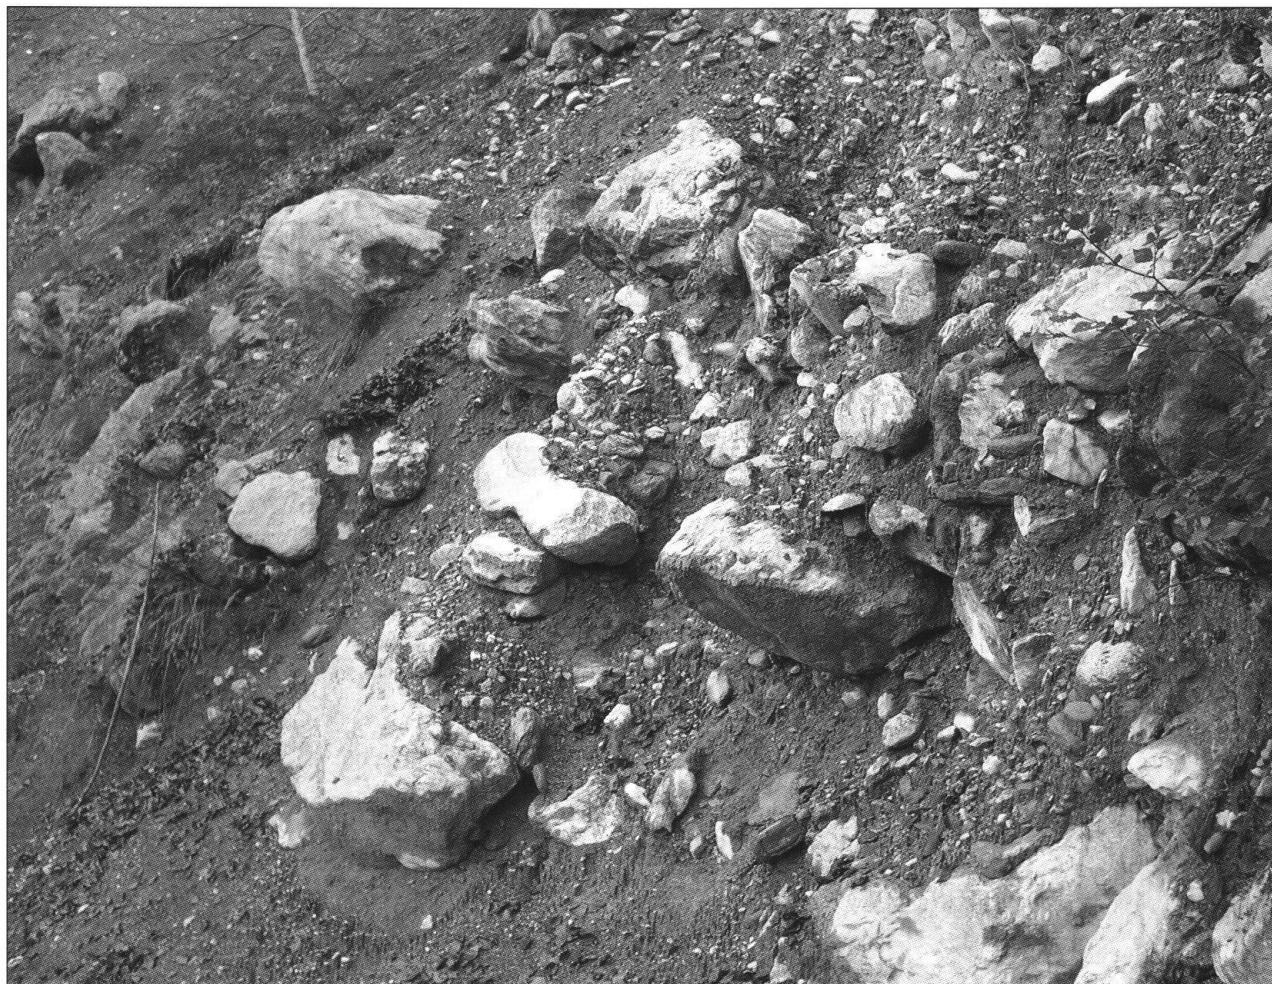
Fig. 7: Murartige Sedimente des Ausbruchs des Ilanzer Sees. Die Grobblöcke sind in undeutlichen Lagen angereichert und zeigen eine leichte Anrundung. Sie repräsentieren die ersten Ablagerungen während des Ausbruches.

In mehreren Anschnitten entlang des Vorderrheins ist der Aufbau der Flutablagerungen gut aufgeschlossen (Fig. 7 und 8). Im Aufschluss nordwestlich Zault zeigt sich beispielsweise, dass dort die eigentliche Sturzmasse von Kiessedimenten bedeckt ist, die offensichtlich mit den Sturzmassen transportiert oder durch diese ausgequetscht worden sind. Dementsprechend sind sie noch dem Sturzereignis zuzurechnen. Sie formen gemeinsam mit den eigentlichen Sturzablagerungen eine stark reliefierte Oberfläche. Dieses Relief wurde später durch die Flutsedimente aufgefüllt. Die Sedimentation der Seeausbruchssedimente begann mit typischen Murablagerungen, die durch grobe und leicht angerundete Blöcke charakterisiert sind (Fig. 7). Diese Blöcke

sind in verschiedenen undeutlichen Lagen angereichert und werden durch Material bis in Grobkiesfraktion voneinander getrennt. Diese grobe Murschüttung erreicht ca. 15 m Mächtigkeit. Nach oben zu werden die Sedimente feiner. Die dann vorherrschende Mittelkiesfraktion zeichnet eine deutliche Schichtung nach (Fig. 8). Die Mächtigkeit der geschichteten Kiese erreicht ca. 10 m, jede einzelne Schicht ist 5–15 cm mächtig. Die Komponenten bestehen durchwegs aus eckigen Bergsturzkomponenten. Einzelne Lagen enthalten nur Sand oder sogar nur feinen Silt. Auf den ersten Blick kann dieses Sediment als eine Ablagerung in einem Milieu mit geringer Energie gedeutet werden. Dem widersprechen allerdings einzelne sehr grosse Blöcke innerhalb dieser Schichten (Fig. 8). Es steht somit auch zur Debatte, ob es sich im Sinne von Pierson & Costa (1987) um Ablagerung eines «hyperconcen-

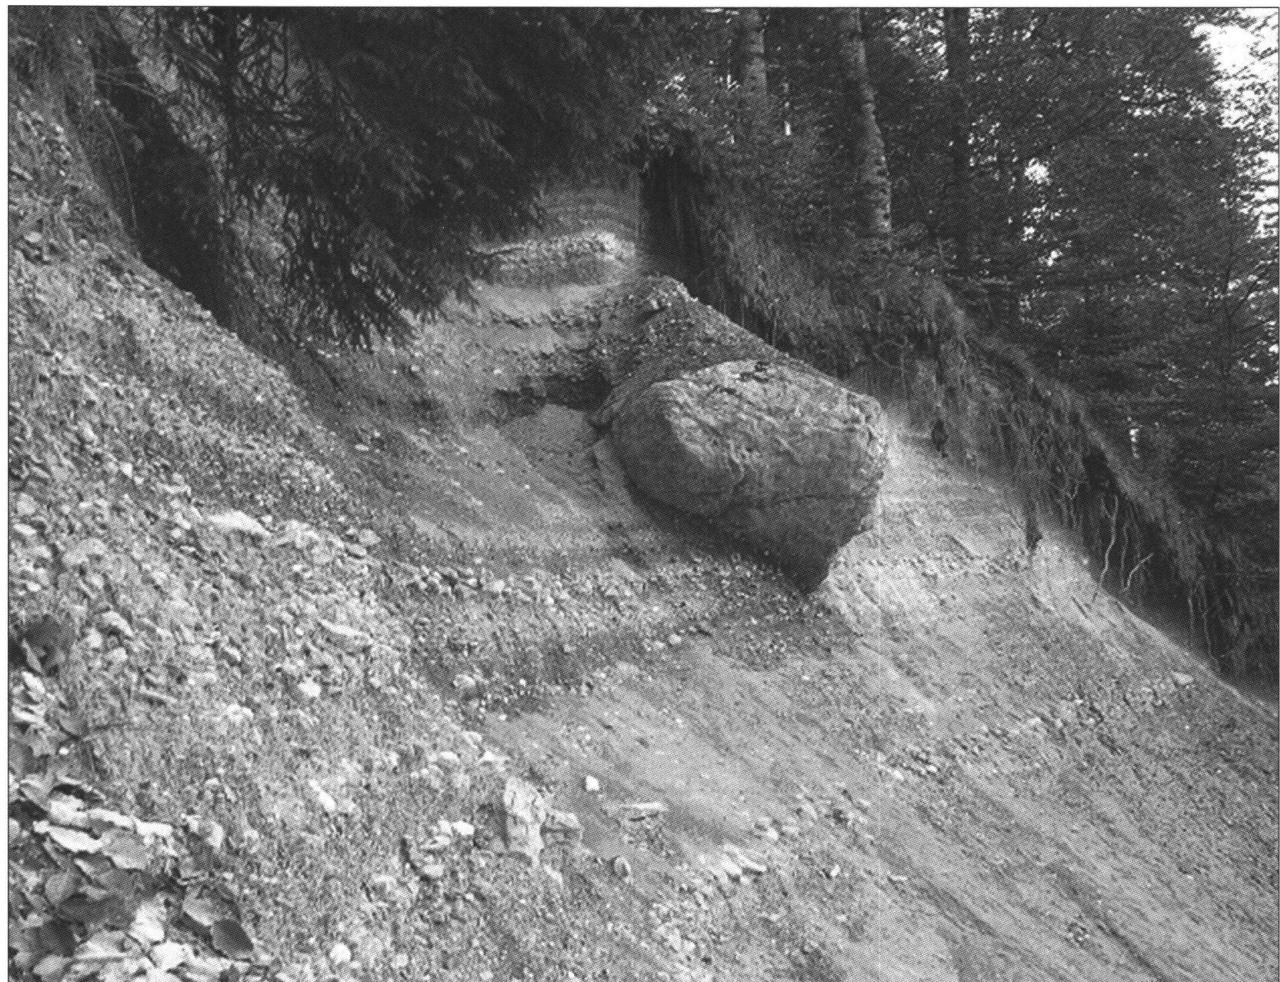
Fig. 8: Ablagerungen der Flut beim Ausbruch des Ilanzer Sees mit klarer Schichtung. Um den grossen Block weist die Schichtung keinerlei Störung auf. Die Komponenten bestehen ausschliesslich aus umgelaugtem Sturzmaterial. Dieses Material wurde zum Ende des Ausbruchs abgelagert.
