# Fallbeispiel Nr. 6 : das Steinschlaggebiet Abendberg / Eyewald im Diemtigtal : Risikoanalyse und Schutzmassnahmen

Autor(en): **Keusen, Hans Rudolf**

Zeitschrift: **Bulletin für angewandte Geologie**

Band (Jahr): **3 (1998)**

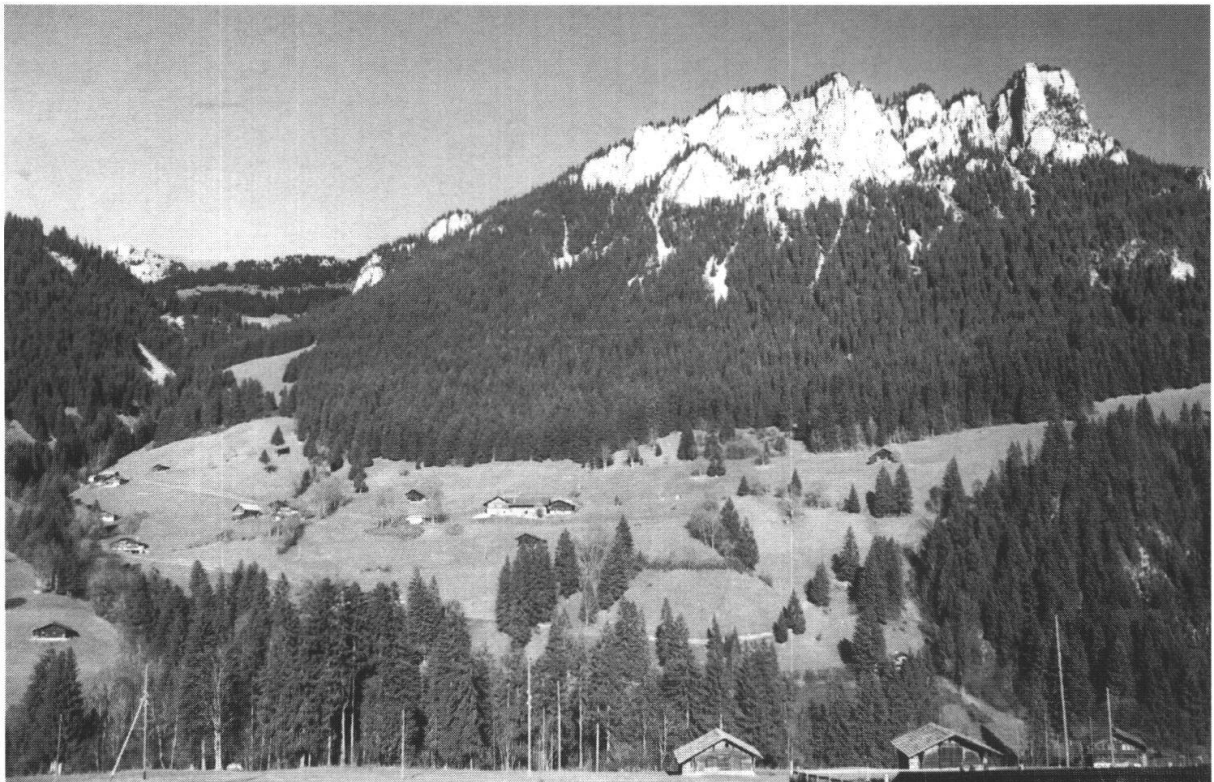
**Fig. 1:** Blick von Süden auf Abendberg und das Siedlungsgebiet Ennetgrabe. In der Bildmitte das 1965 zerstörte Bauernhaus (links davon der in der Folge erstellte Neubau). Der 1994 stark beschädigte Stall ist in der rechten Bildmitte erkennbar.

Die Südseite des Abendberges besteht aus einer markanten, z. T. senkrecht abfallenden, über 200 m hohen Felswand aus horizontal geschichteten Malmkalken. Bedingt durch eine ausgeprägte vertikale Klüftung gliedert sich die Wand in viele Türme. Vielerorts ist der Fels äusserst gebräch und produziert häufigen Stein- schlag. Zahlreiche Schutthalden belegen diese starke Aktivität (Fig. 1).

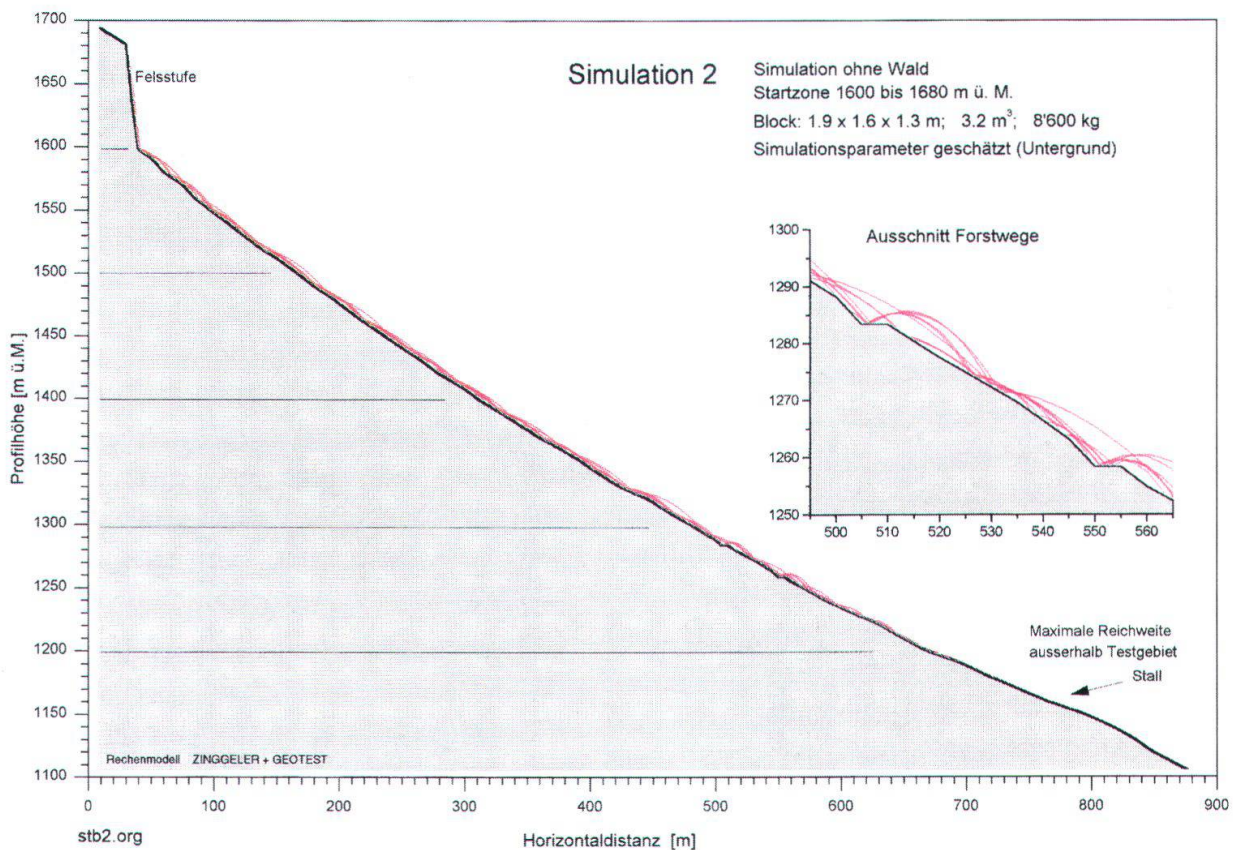
**Fig. 6:** 2-D-Simulation im Profil

*Das Berechnungsmodell ist als 3D-Modell konzipiert und erlaubt flächendeckende Berechnungen von Sturzbahnen, ausgehend von definierten Startpunkten. Für spezielle Fragestellungen kann auch eine 2D-Simulation durchgeführt werden (siehe Fig. 6 und 7), wobei die Information für eine bestimmte Profilstelle stark erhöht werden kann (z.B. Häufigkeit einer auftretenden Energie oder Sprunghöhe im Hinblick auf die Dimensionierung eines Rückhaltebauwerkes).*
