Zeitschrift: **Bulletin für angewandte Geologie**

Band (Jahr): **5 (2000)**

# Ursachenanalyse der Hanginstabilitäten 1999

D. BOLLINGER<sup>1)</sup>, CH. HEGG<sup>2)</sup>, H.R. KEUSEN<sup>3)</sup> & O. LATELTIN<sup>4)</sup>

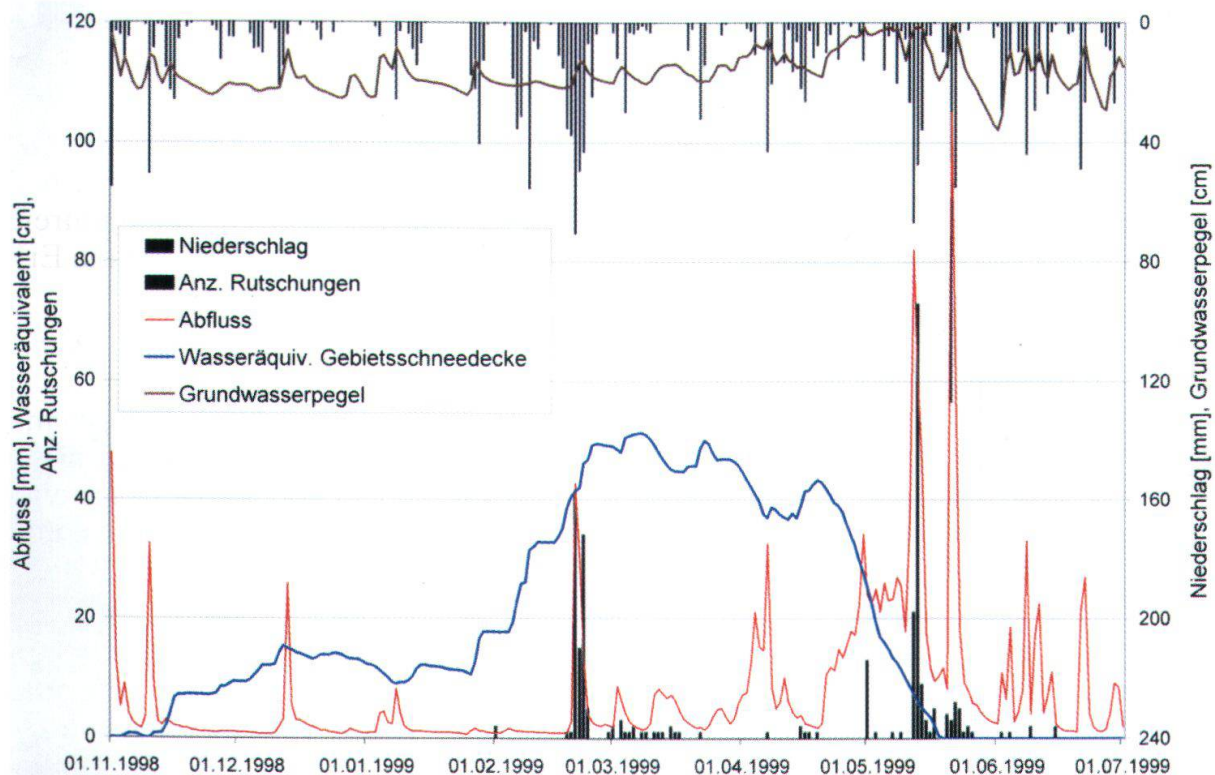
**Fig. 6:** Abfluss, Niederschlag, Wasseräquivalent der Schneedecke, Grundwasserspiegel im Alptal (SZ) und zeitliche Verteilung der Hanginstabilitäten des Jahres 1999.

70% aller Hanginstabilitäten wurden während den ersten sechs Monaten des Jahres 1999 ausgelöst. Ein Vergleich mit den hydrometeorologischen Daten einer repräsentativen Meteostation in der Zentralschweiz (Alptal/SZ; Fig. 6) zeigt, dass die erste Periode mit hoher Rutschaktivität (20.–23. Februar) auf die letzten Schneefälle im Februar mit einem Anstieg des Wasseräquivalents in der Scheedecke und die ersten Hochwasser des Jahres folgt. Die zweite Rutschperiode (12.–17. Mai) des Jahres erfolgt während der Starkniederschläge am Ende der Schneeschmelzperiode.

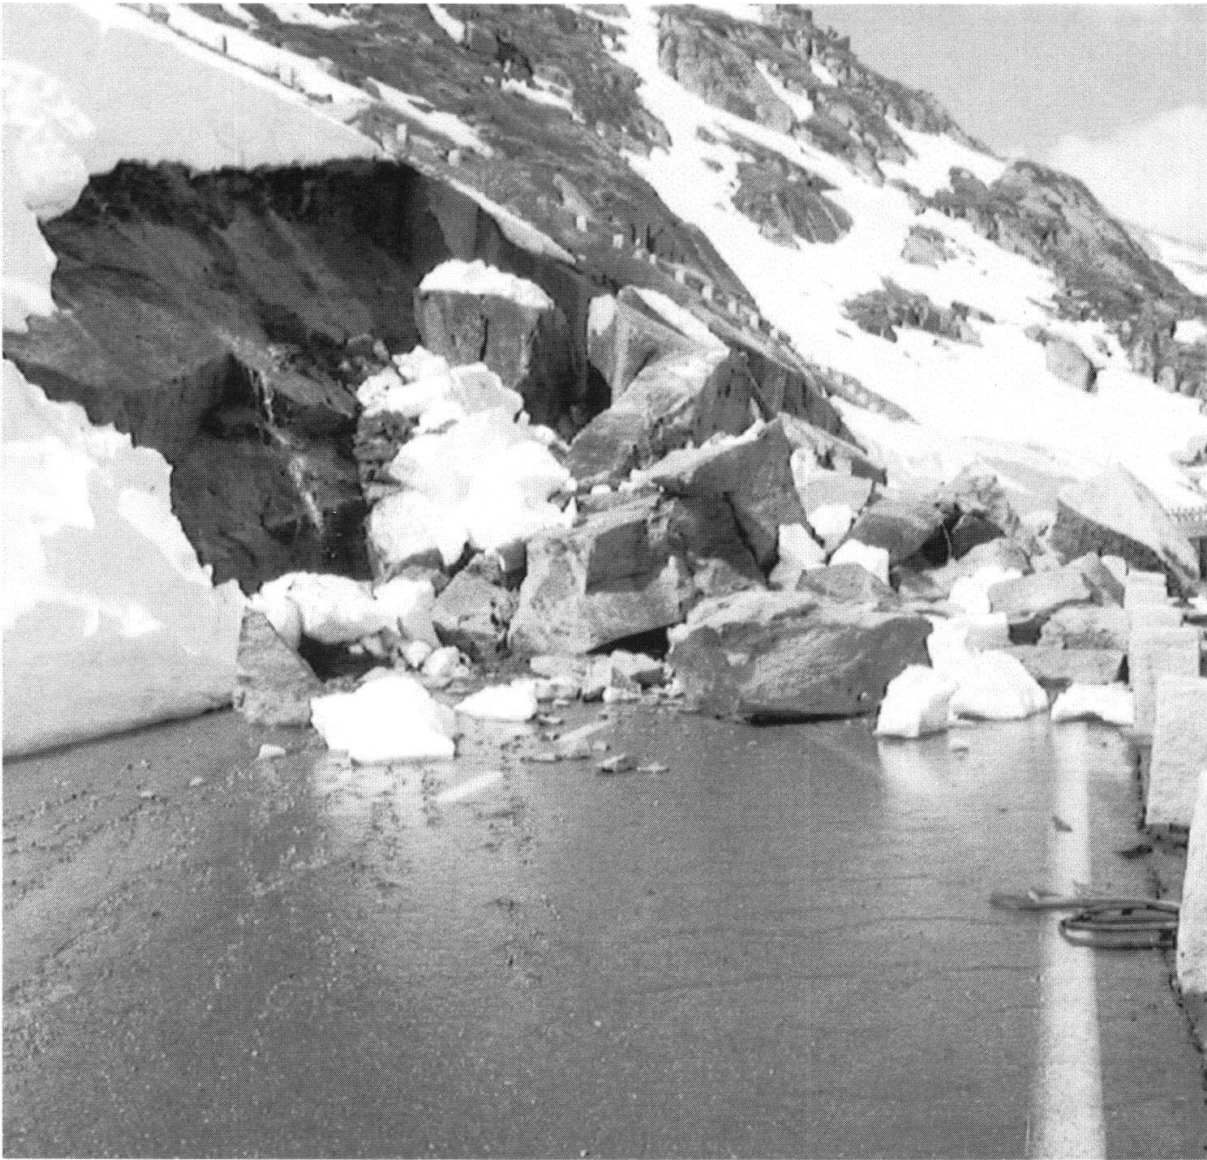
**Fig. 12:** Abgeglittene Granitplatten an der Grimselpassstrasse.

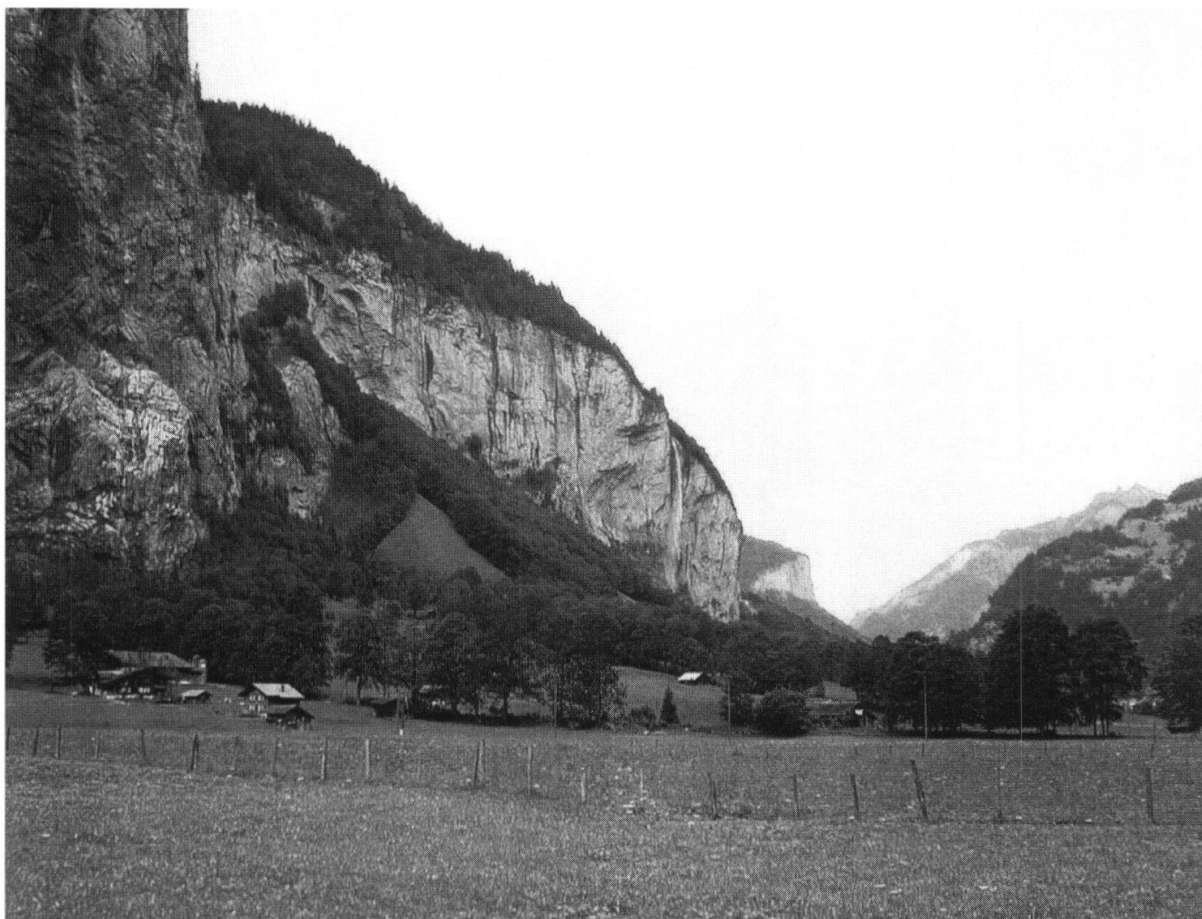
**Fig. 13:** Der 1889 aufgeschüttete Kegel (Volumen ca.  $100'000 \text{ m}^3$ ) beim Spissbach (siehe Kasten Seite 32). Rutschungen im oberen Einzugsgebiet des Baches führten zu Murgängen, welche das Erdmaterial zum Talboden transportieren. 1999 begann unmittelbar südlich ein ähnlicher Prozess, allerdings mit geringeren Ausmassen. Die Bewegungen sind auch heute noch, ein Jahr später, im Gange.

Hangmuren und kleinere Rutschungen in den auf ca. 1'300 m ü. M. gelegenen Einhängen des Spissbaches (Lauterbrunnen) unterhalb Winteregg führten am 9.6.1999 zu einem Murgang von ca. 2'000–3'000 m<sup>3</sup>. Ursache ist die starke Durchnässung der Hangpartie. Dabei traten aus den Anrissflächen über der Moräne verbreitet grosse und ergiebige Wässer aus. Der Mündungsbereich Spissbach - Lütschine wurde durch das Ereignis übersart. Wegen Rückstaugefahr musste die Lütschine ausgebagert werden.
