Hochwasser August 2005 – Analyse der Hanginstabilitäten

Daniel Bollinger¹, Ueli Gruner², Roland Wyss³

Schlüsselwörter: Starkniederschläge, Alpen und Voralpen, Gefahrenpotenzial, Rutschungen, Hangmuren, Folgereignisse, Szenarien

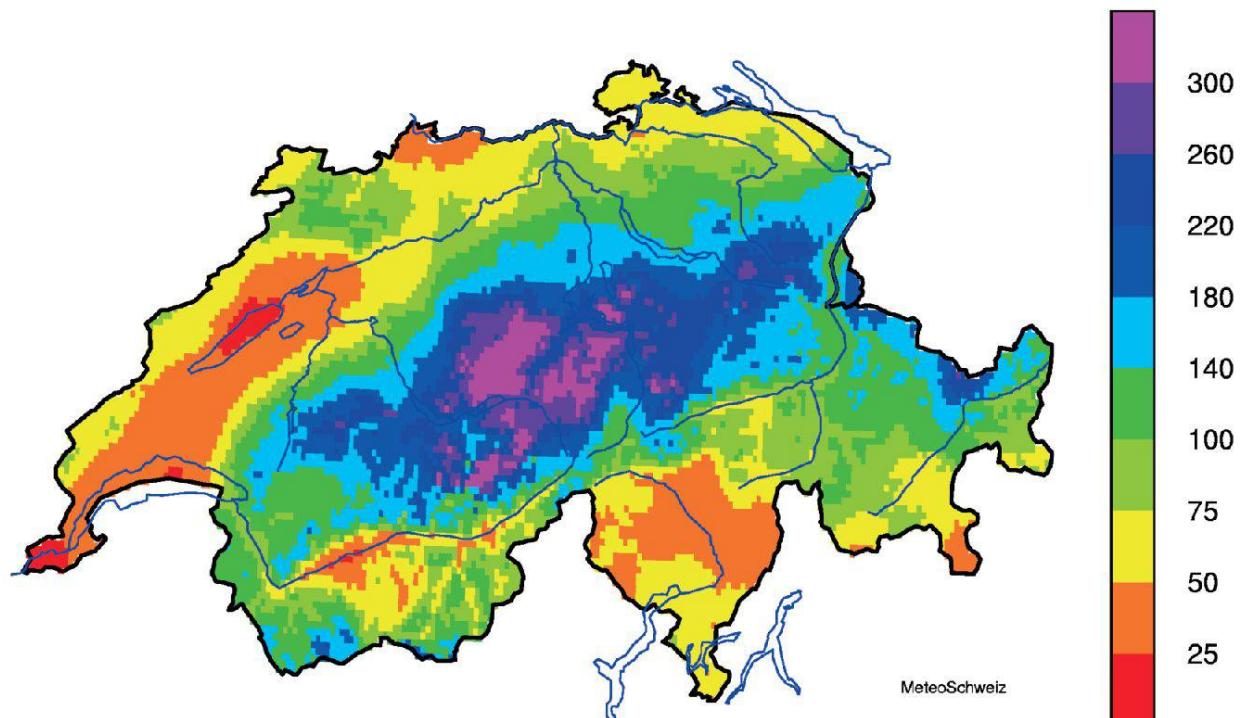
Fig. 1: Kumulierte Regenmengen (mm) zwischen dem 15. und 23. August 2005. Quelle: MeteoSchweiz.

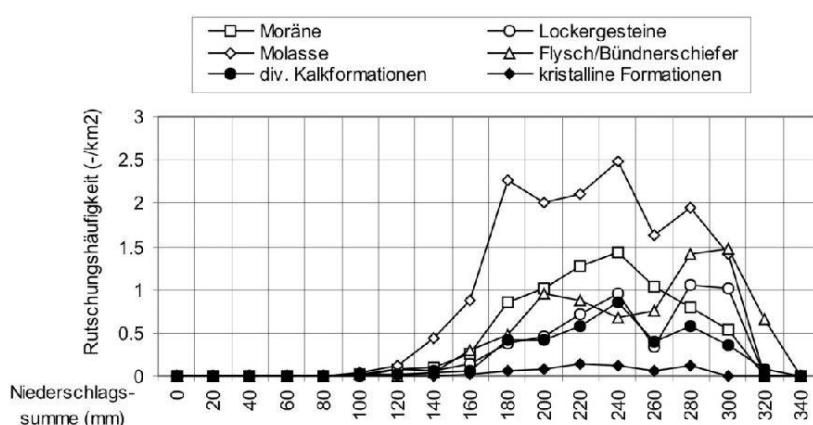
Fig. 2:
Häufigkeit von flachgründigen Hanginstabilitäten in Abhängigkeit der Geologie vs. räumliche Verteilung der Gesamt-niederschlagssumme vom 20.-22.08.2005 (Hauptereignis). Quelle: Rickli, WSL, 2007.

Figur 2 geht aus den Untersuchungen der WSL hervor (Grundlagen: vereinfachte geotechnische Karte der Schweiz 1:200'000, Niederschlagssumme vom 20.08. (00:00 h) bis 22.08.2005 (24:00 h), d. h. 72 Stunden. Prozessdaten: Angaben der Kantone (StorMe) und WSL).

In dieser Grafik sind die Gesamtregenmengen und nicht diejenigen ab Beginn der Regenfälle bis zur Auslösung der einzelnen Hanginstabilitäten dargestellt. Obwohl daraus kleine Differenzen hervorgehen, kann zusammenfassend folgendes gesagt werden:

- Ab etwa 120 mm kumuliertem Regen treten Hangmuren und spontane flachgründige Rutschungen auf, am deutlichsten in Molassegebieten.

- In anderen geologischen Regionen setzt die Ereignishäufung bei Regenmengen ab etwa 140-160 mm ein.
- Ein markanter Anstieg erfolgt ab zirka 160 mm.
- In kristallinen Formationen zeichnen sich die genannten Häufungen weniger stark ab.
- Ab 290-310 mm Regenmenge nimmt die Häufung von Ereignissen ab. Möglicherweise waren die kritischen Hangbereiche bis dann bereits entlastet.
- Die Rutschhäufigkeit nähert sich bei 340 mm nahezu Null. Das hat damit zu tun, dass in der betrachteten Zeitspanne nur sehr kleinräumige Gebiete einen Niederschlag von über 340 mm erfuhrten und dem entsprechend keine Ereignisse dokumentiert sind (mündl. Mitt. C. Rickli, WSL).

(Hangmuren, flachgründige spontane Rutschungen) zeigt die grösste Häufung in Molasse-, die geringste in Kristallingebieten (Fig. 2). Die mittel- und tiefgründigen Hangprozesse betreffend zeichnet sich eine Häufung in Gebieten mit geotechnisch eher ungünstigen Untergrundverhältnissen ab (v. a. Molasse [9 Ereignisse]; helvetische Decken dort, wo tonig-mergelige Formationen vorliegen [Kreide-Tertiär-Formationen 7, Dogger-Formationen 3]; Flysch [3]; Alkristallin des Aar-Massivs [1]).

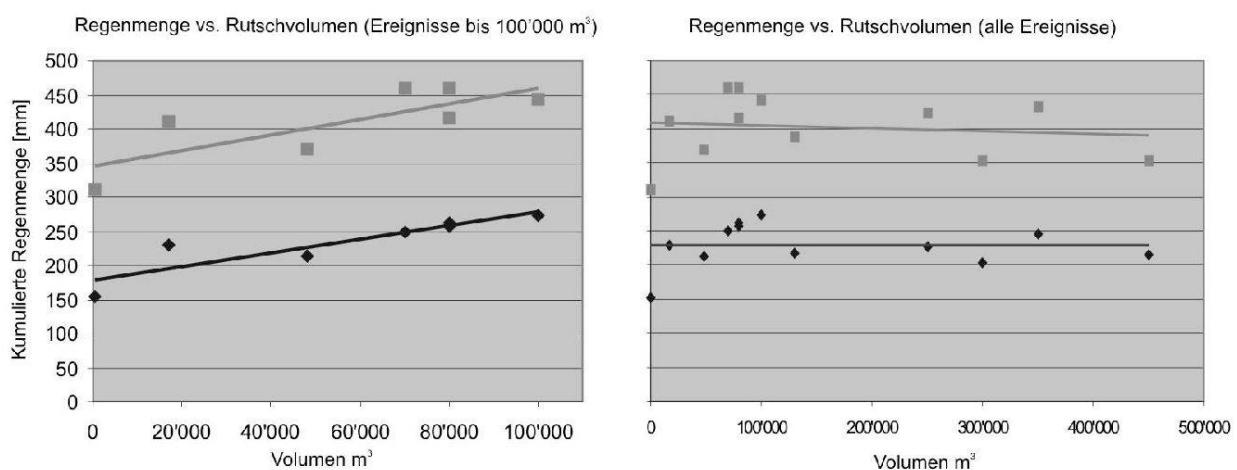
Fig. 3: Regenmengen vs. Rutschvolumen. Links: Rutschungen mit Volumina bis 100'000 m³, rechts: alle Ereignisse. Kumulierte Niederschläge ab 19.8.2005 bis Ereignisauslösung (schwarz), ab 1.8.2005 bis Ereignisauslösung (grau).

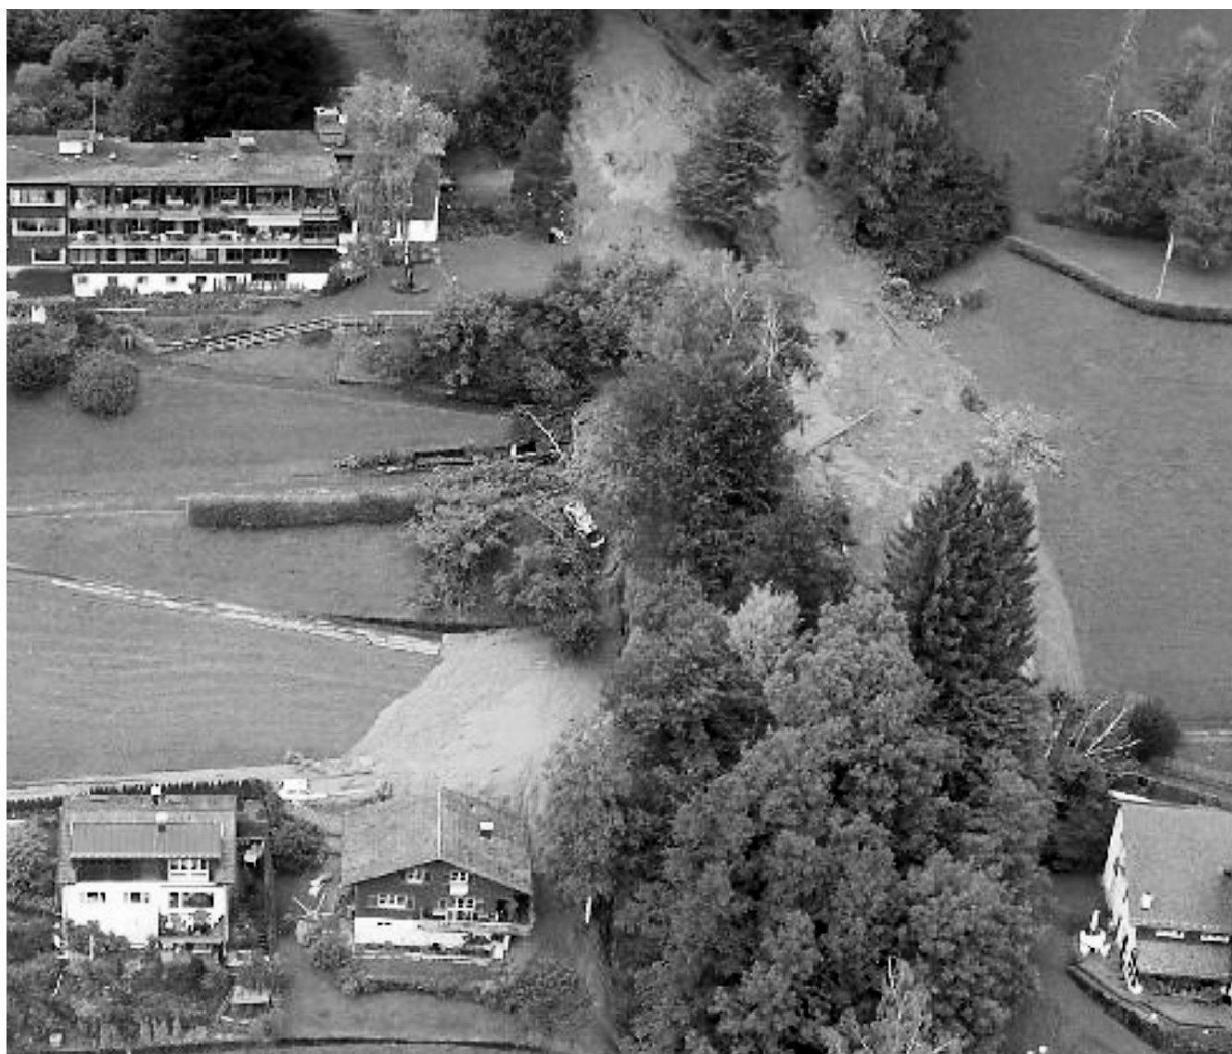
Fig. 4: Hangmure, aus der sich ein murgangartiger Abfluss durch das Siedlungsgebiet von Unterägeri ZG entwickelte. Der Abfluss und die Mobilisation weiteren Materials wurden durch das Bersten eines Wasserreservoirs stark erhöht [Foto: Kantonsforstamt Zug].

Anthropogene Faktoren (überlaufende Brunnstuben, Versagen von Meteorwasserableitungen etc.) bildeten in manchen Fällen einen zusätzlichen oder sogar den hauptsächlichen Trigger. Ein Extremfall bildete das Hangmurenereignis beim Sanatorium Unterägeri, in dessen Verlauf ein gefülltes Wasserreservoir barst, woraus sich ein massiver murgangartiger Abfluss mitten durch das Siedlungsgebiet entwickelte (Fig. 4). Das dort

umgelagerte Lockergestein wird auf 30'000 m³ geschätzt. Der exakte Ereignisablauf ist in solchen Fällen oft schwierig zu rekonstruieren (Hangbewegungen als Auslöser des Versagens der Wasserleitungen oder Versagen der Wasserleitungen als Auslöser der Hangbewegungen?).

- Der anthropogene Einfluss kann ein erhebliches Gefahrenpotenzial beinhalten, wie die relativ voluminösen Hangmurenereignisse in Unterägeri exemplarisch zeigen. Die Ereignisse beim Sanatorium (Versagen Wasserreservoir) und beim Eimerloch (Strassenentwässerung) entstanden in einem Wald unmittelbar oberhalb dem Siedlungsgebiet und ergossen sich mitten durch Wohngebiete hindurch (Fig. 4). Bei solchen Konstellationen besteht ein besonders grosses Risikopotenzial. Die Methode AGN (2004) bietet die Möglichkeit, anthropogene Fördertaktoren (Querabschläge bei Strassen, Strassenentwässerungen, Überläufe von Brunnstuben, Quellfassungen und Laufbrunnen, defekte Drainagen qualitativ zu berücksichtigen.
