Zeitschrift: Swiss bulletin für angewandte Geologie = Swiss bulletin pour la géologie appliquée = Swiss bulletin per la geologia applicata = Swiss bulletin for applied geology

Band: 17 (2012)

Gefahrenmanagement der Murgänge im Spreitgraben, Guttannen

Daniel Tobler¹, Isabelle Kull², Nils Hählen³

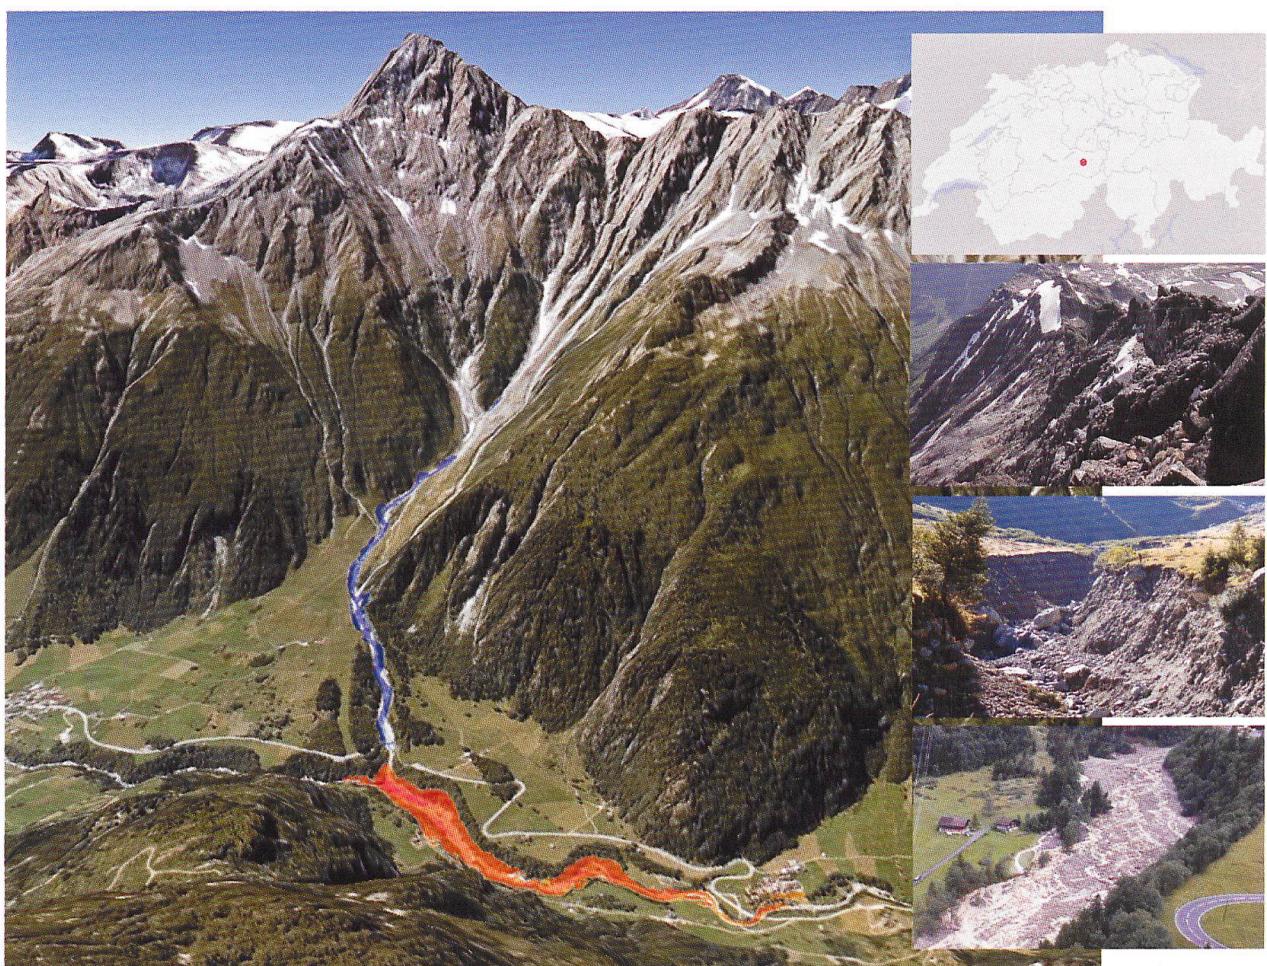
Fig. 1: Ritzlihorn mit Spreitgraben und Modellierung der bisherigen Ablagerungen in der Aare mit dem Modell RAMMS (WSL). Rechts: Illustrationen entlang des Grabens.

Die Gemeinde Guttannen liegt im östlichen Berner Oberland auf der Nordseite des Alpenhauptkammes auf rund 1'000 m ü. M. (Fig. 1, 8). Sie ist umgeben von hohen Bergen, Naturgefahren bilden einen wichtigen Bestandteil der Dorfgeschichte. Im Winter wird das Dorf regelmässig durch grosse Lawinen von der Aussenwelt abgeschnitten. Nun bahnt sich durch die Murgänge im nahegelegenen Spreitgraben das gleiche Schicksal auch für die Sommermonate an. Seit den grossen Felssturzereignissen am Ritzlihorn (3'263 m ü. M.) im Jahre 2009 bilden sich jährlich wiederkehrende Murgänge, die grosse Mengen von Geschiebe in den Talfluss verfrachten. Betroffen sind jedoch nicht nur

Die Kantonsstrasse (Lawinengalerie), die internationale Gasleitung zwischen Deutschland und Italien sowie einzelnen Häuser liegen im Einflussbereich der Murgänge des Spreitgrabens und bilden somit das Schadenpotenzial (Situation Fig. 1). Zwischen 2009 und 2011 wurde die Gasleitung an zwei Lokalitäten durch Murgänge und Hochwasser gefährdet; bei der Querung des Spreitgrabens im Bereich der Lawinengalerie sowie weiter talauswärts bei der ARA. Während der Wintermonate 2010/2011 wurde die Leitung im Bereich der Einmündung des Spreitgrabens in die Aare auf die orographisch rechte Talseite verlegt. Dort scheint sie mittelfristig sicher zu sein (Tobler et al. 2012). Das Wohnhaus unmittelbar gegenüber der Einmündung des Spreitgrabens in die Aare wurde bereits im Jahre 2010 aufgegeben und abgerissen (Fig. 6).

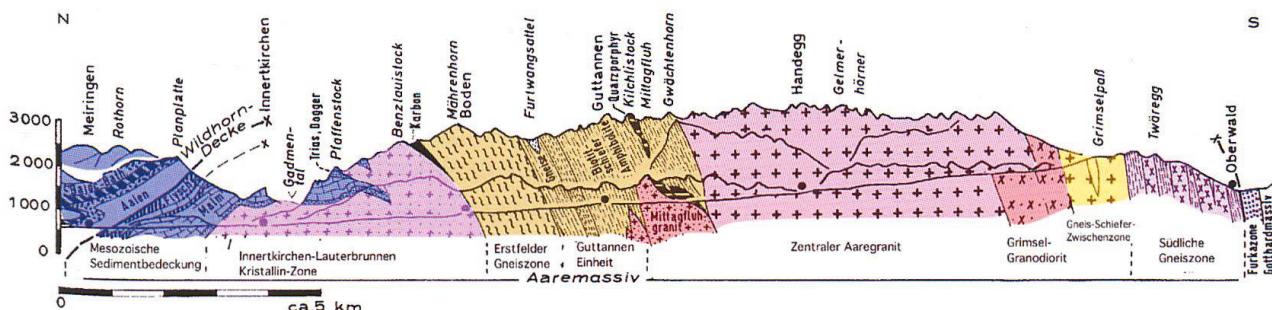
Fig. 2: Geologisches Profil zwischen Meiringen und Oberwald entlang der Grimselpassstrasse. Das Ritzlihorn bei Guttannen liegt in der Guttannen-Einheit und wird durch stark verschieferte Biotit-Plagioklas-Gneise aufgebaut (modifiziert nach Gwinner 1978).

Geologisch werden die Felsformationen des Ritzlihorns im Wesentlichen durch stark verschieferte Gneise aufgebaut (Kristallin des Aarmassivs, Fig. 2). Der Fels ist durch steil stehende Kluftscharen intensiv zerschert. Der Gipfelbereich der markanten, nach Nordosten abfallenden, pyramidenförmigen Flanke des Ritzlihorns löst sich durch die Verwitterung in ein Haufwerk von Blockschutt auf. Die steil stehende Verschieferung des Gebirges macht den Gesteinsverband zusammen mit dem hohen Anteil an Schichtsilikaten besonders anfällig für die Verwitterung. Dieses Material trägt einen wesentlichen Bestandteil zur Bildung von Murgängen bei.

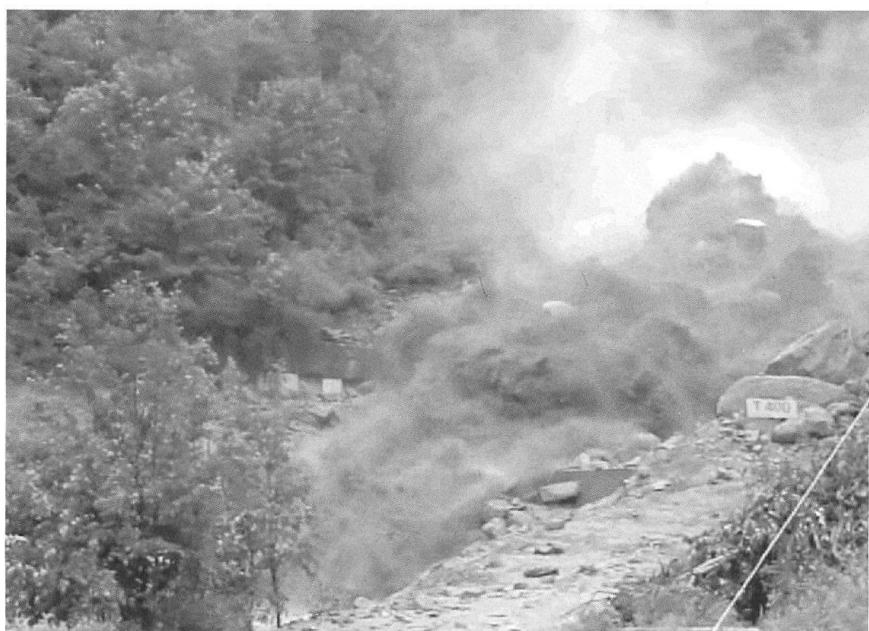
Fig. 4: Grosse Murfront vom 23. Juli 2010 (Hähnen 2012a).

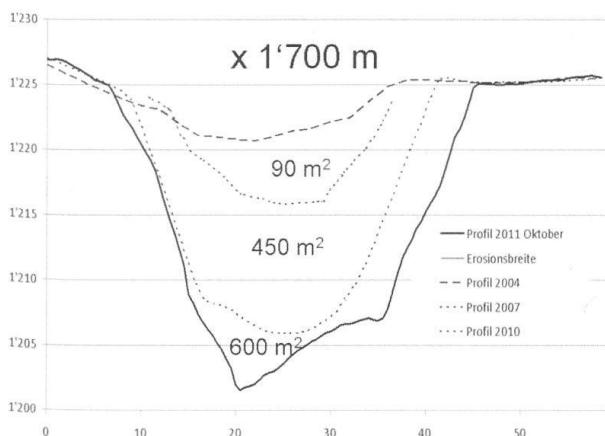
Fig. 5: Erosionsentwicklung im Gerinne im Gebiet Sattel auf 1'200 m ü. M. (Hähnen 2012a). Man beachte die Zunahme der Gerinnebreite durch Böschungsrutschungen als Folge der starken Tiefenerosion.

Durch die Ereignisse 2011 wurden gesamthaft 260'000–300'000 m³ Material in die Aare verfrachtet. Die Entwicklung der Gerinneerosion ist in Figur 5 dargestellt.
