**Artikel:** "Bauen im Hochgebirge": Untersuchungsmethoden und Erfahrungen

aus Sicht der Ingenieurgeologie am Beispiel von 3 Bauprojekten.

Swiss Bull. angew. Geol. Vol. 26/1, 2021 S. 61-74

# «Bauen im Hochgebirge» - Untersuchungsmethoden und Erfahrungen aus der Sicht der Ingenieurgeologie am Beispiel von 3 Bauprojekten; Rekapitulation des Vortrages anlässlich der SFIG-Tagung 2020 in Olten

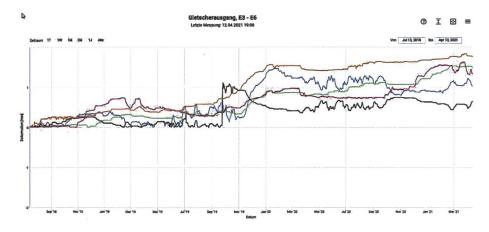
Fig. 12: Ausschnitt der Aufzeichnung der Messresultate der Extensometer.

Die Extensometer zeigen leichte Deformationen im Bereich von 1 bis 2 mm (Fig. 12). Die Ankerkräfte bleiben bisher konstant. Der Zustand der Ankerköpfe wird periodisch überprüft (Fig. 13); dabei werden auch der Zu-

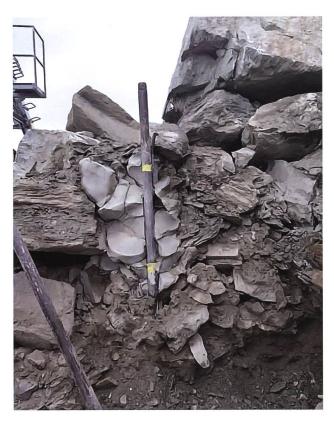
Fig. 21: Injektionssäule (hellgrau) in den Hohlräumen des Blockschuttes am Rand der Aushubkante.
