Artikel: "Bauen im Hochgebirge" : Untersuchungsmethoden und Erfahrungen aus Sicht der Ingenieurgeologie am Beispiel von 3 Bauprojekten. Rekapitulation des Vortrages anlässlich der SFIG-Tagung 2020 in Olten

«Bauen im Hochgebirge» - Untersuchungsmethoden und Erfahrungen aus der Sicht der Ingenieurgeologie am Beispiel von 3 Bauprojekten; Rekapitulation des Vortrages anlässlich der SFIG-Tagung 2020 in Olten

Kaspar Graf¹, Pierre Dalban¹, Anna Haberkorn¹

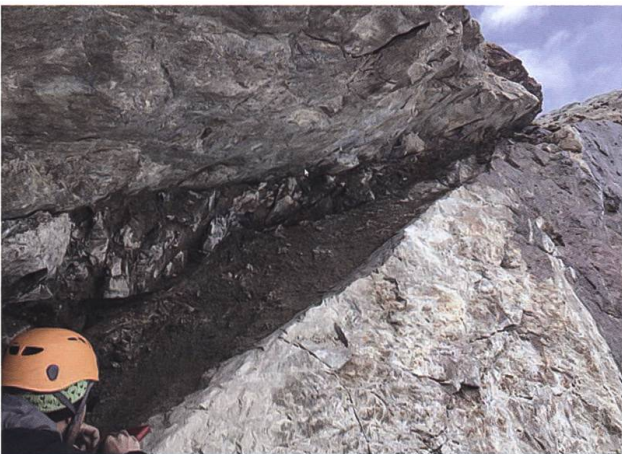
Fig. 9: Blick nach Norden in die markante durchschlagende Scherzone welche den Aletschgang unterquert.

Der Stollenausgang liegt in massigen Gneisen des Lauterbrunnen-Kristallins. Das Gebirge ist oberflächlich aufgelockert und wird von einzelnen flach südwärts einfallenden Scherzonen durchschlagen. Im oberen Wandbereich stehen die flach nach Süden einfallenden grauen Kalkmylonite des Jungfraukeiles an. Diese sind anfällig für Karst und werden von steilen Ost-West streichenden Klüften durchschlagen.

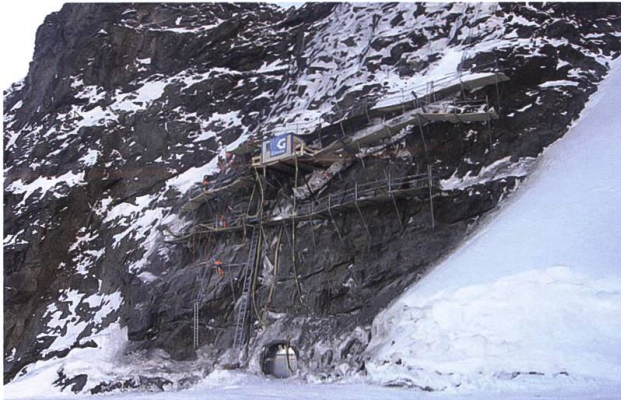
Fig. 11: Winterbaustelle oberhalb Aletschausgang zur Erstellung der permanenten Verankerungen.

umfassende Felsicherungsmaßnahme mittels 15 m langen Litzenankern zur aktiven Stabilisierung der gesamten betroffenen Felszone über dem Aletschausgang projektiert und im Winter 2007/2008 ausgeführt (Fig. 11).

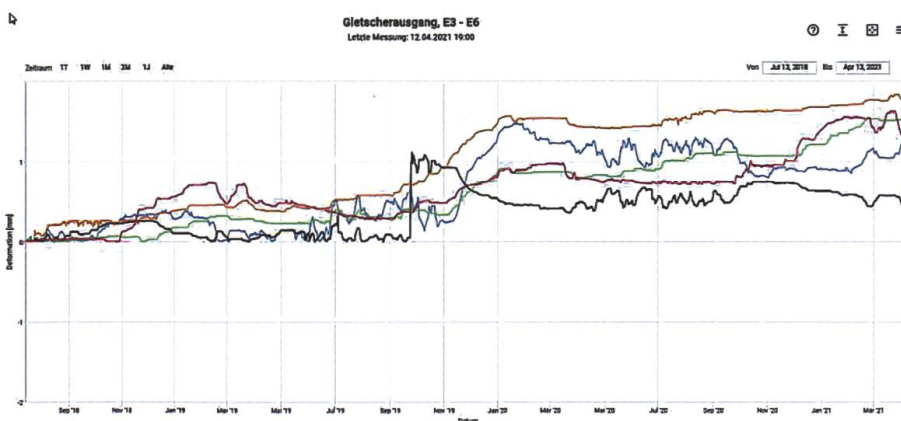
Fig. 12: Ausschnitt der Aufzeichnung der Messresultate der Extensometer.

Die Extensometer zeigen leichte Deformationen im Bereich von 1 bis 2 mm (Fig. 12). Die Ankerkräfte bleiben bisher konstant. Der Zustand der Ankerköpfe wird periodisch überprüft (Fig. 13); dabei werden auch der Zu-

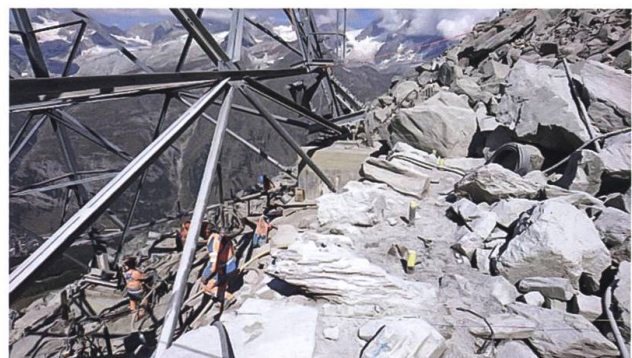
Fig. 18: Ansicht der Baustelle mit Mastfundament und Bohrungen im Vordergrund.

den Fundamenten mit 117, bis zu 15 m tiefen Injektionsbohrungen mit einem Raster von 1 bis 2 m Abstand stabilisiert (Fig. 18 bis 21). Damit sollte im Untergrund ein monolithischer Zementkörper erzeugt werden, der die Hohlräume mit Zement stabilisieren und quasi den fehlenden Permafrostkörper (Lockergestein mit einer Eismatrix) ersetzen sollte. Insgesamt wurden 1'300 Bohrmeter abgeteuft und fast 600 Tonnen Mörtel injiziert.
