Artikel: Das Loryspital in Bern : Architekten Salvisberg und Brechbühl
Autor: [s.n.]
DOI: <https://doi.org/10.5169/seals-15956>

LORYSPITAL BERN / ARCHITEKTEN SALVISBERG UND BRECHBÜHL, BERN

DAS LORYSPITAL IN BERN

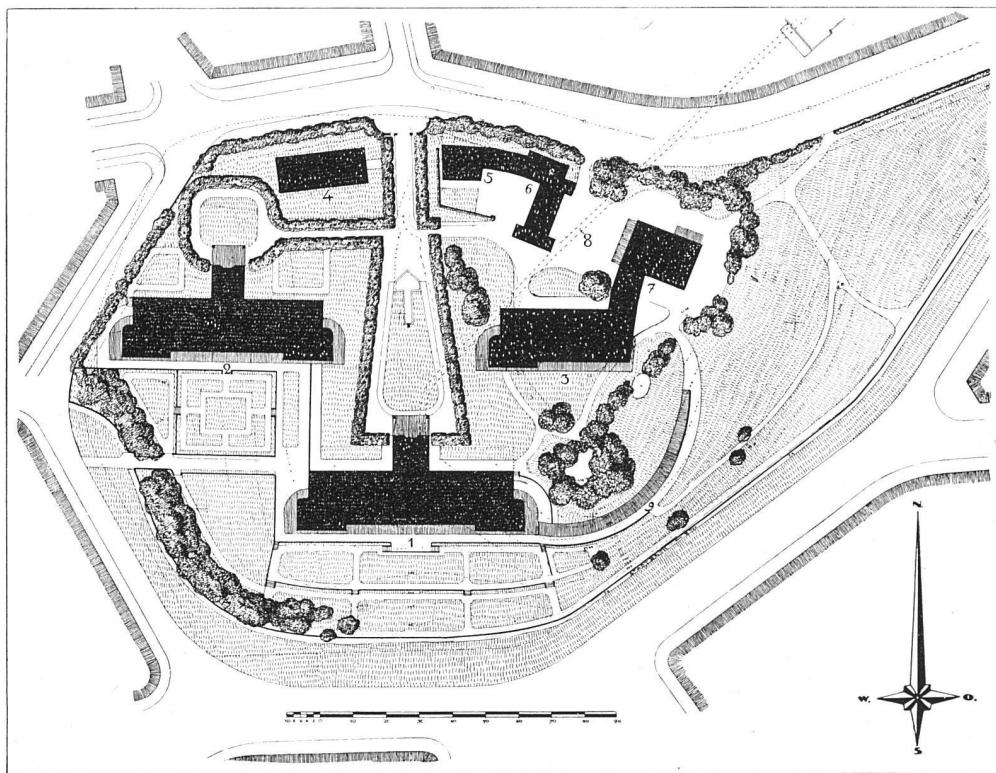
Lageplan Maßstab 1:2222,22 / Nr. 1 ausgeführter Bauteil, Nr. 2 und 3 spätere Erweiterungsbauten, Nr. 4, 5, 6, 7 und 8 Nebengebäude

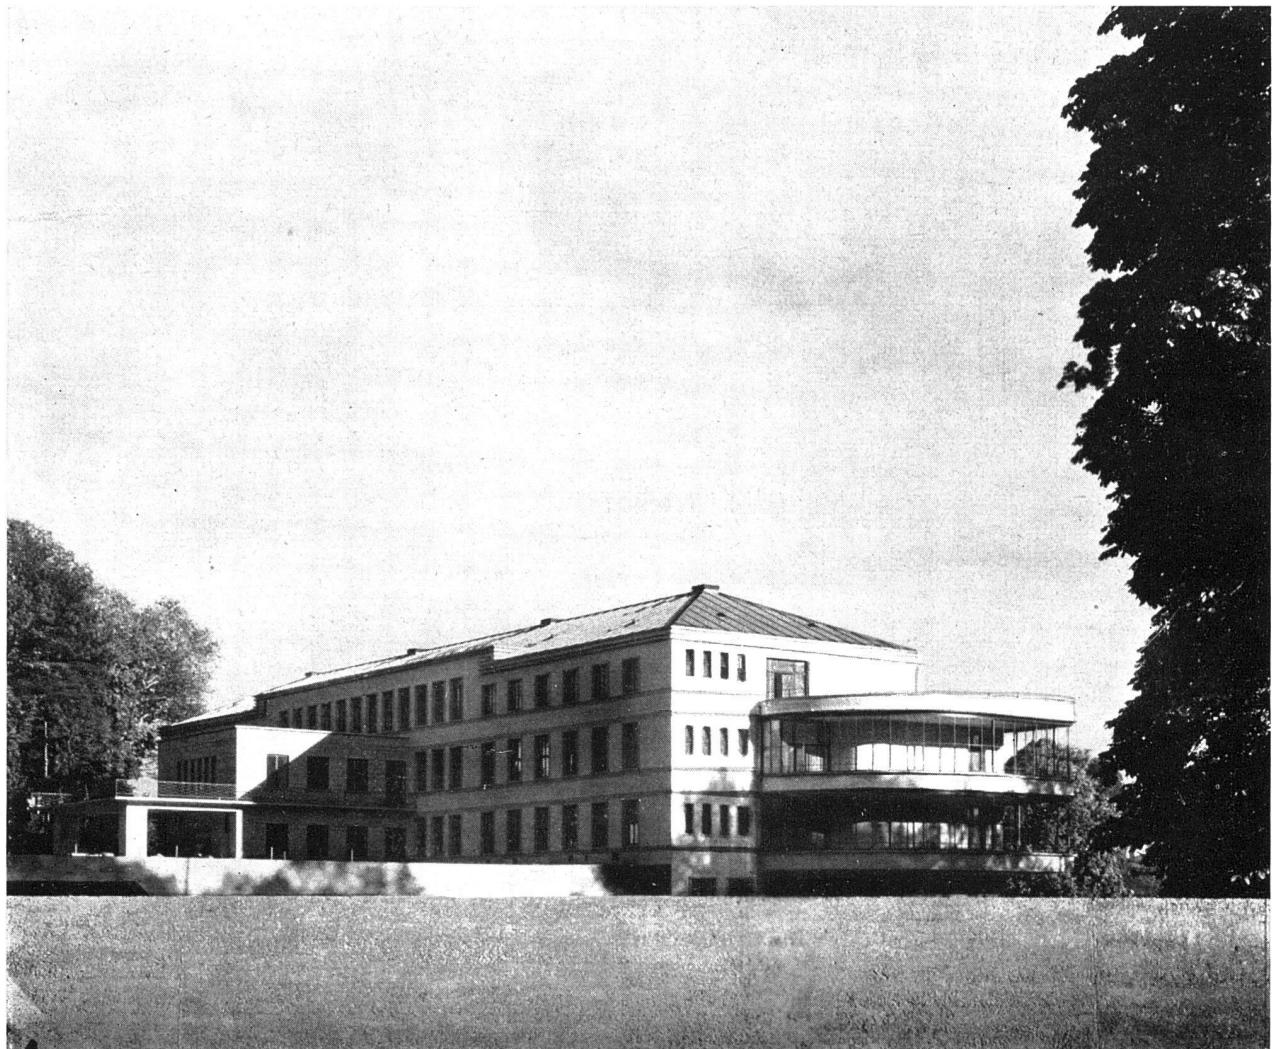
LORYSPITAL / ANSICHT DER NORDFRONT MIT VORFAHRT UND HAUPEINGANG

Der Zugang ist rein ebenerdig angelegt, mit aussergewöhnlich breiter und durch eine weitausladende Platte geschützter Unterfahrt, um dem Personal bei dem schwierigen Ausladen der Neuankommenden alle Bewegungsfreiheit zu sichern.

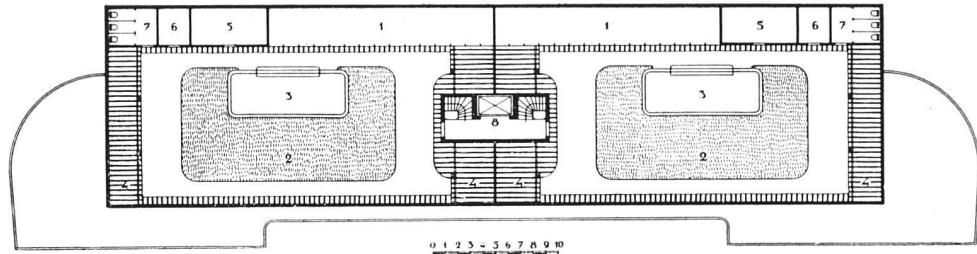
DACHTERRASSE MIT DEN PROJEKTIERTEN LUFTBÄDERN UND BASSINS

- 1 Verglastes Sonnenbad
- 2 Rasen und Turngeräte
- 3 Schwimmbecken
- 4 Pergola
- 5 An- und Auskleideraum
- 6 Douche
- 7 Closets
- 8 Lift

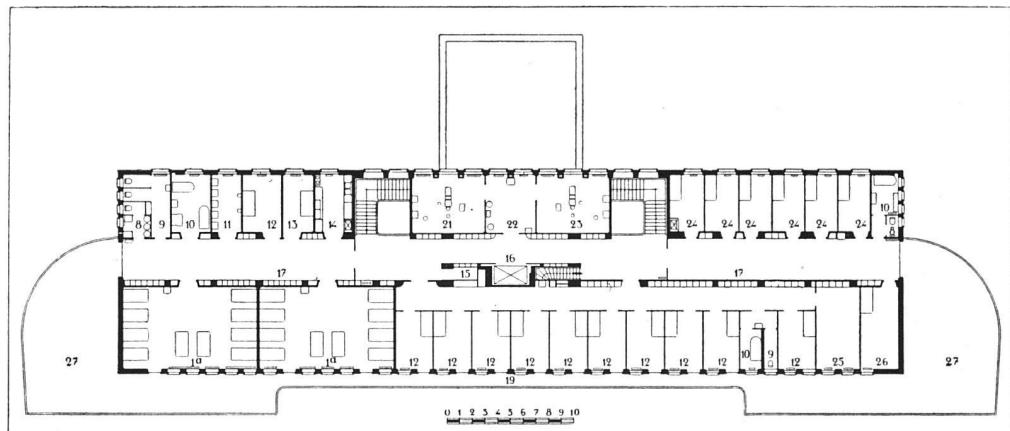
ZWEITER STOCK- GRUNDRISS

- 1a Reserve-Krankenräume
- 8 Ausguss
- 9 Closets
- 10 Bäder
- 11 Waschräume
- 12 Schwesternzimmer
- 13 Isolierzimmer
- 14 Teeküche
- 15 Besenkammer
- 16 Bettenlift
- 17 Schränke
- 19 offene Liegeterrassen
- 21 Chirurgische Behandlung
- 22 Vorbereitung und Sterilisation
- 23 Medizinische Behandlung
- 24 Mägdezimmer
- 25 Wohnzimmer
- 26 Kühin
- 27 Sonnenbad

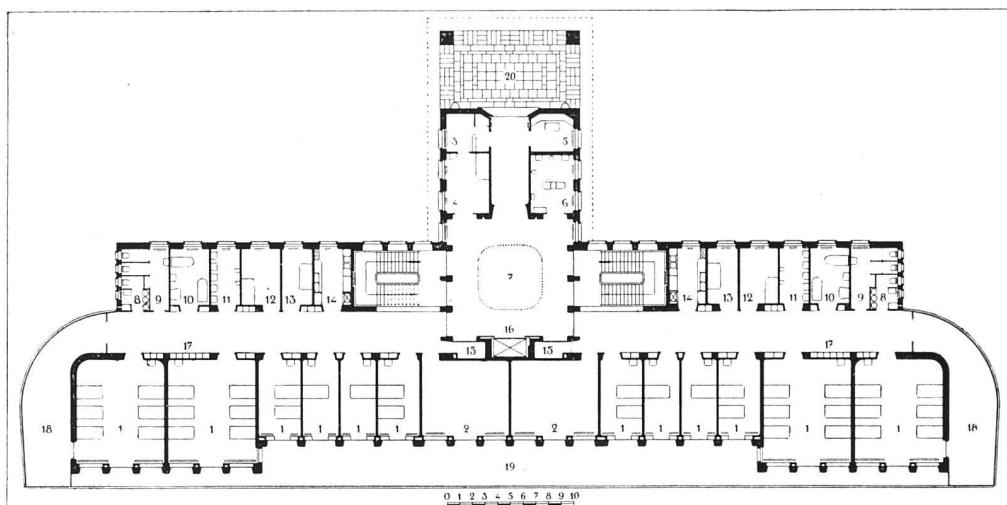
ERDGESCHOSS- GRUNDRISS

- 1 Krankenräume
- 2 Tagräume
- 3 Portier
- 4 Nachtschwester
- 5 Wartezimmer
- 6 Behandlungsraum
- 7 Halle
- 8 Ausguss
- 9 Closets
- 10 Bäder
- 11 Waschräume
- 12 Schwesternzimmer
- 13 Isolierzimmer
- 14 Teeküche
- 15 Besenkammer
- 16 Bettenlift
- 17 Schränke
- 18 verschliessbare Liegeterrassen
- 19 offene Liegeterrassen
- 20 Unterfahrt

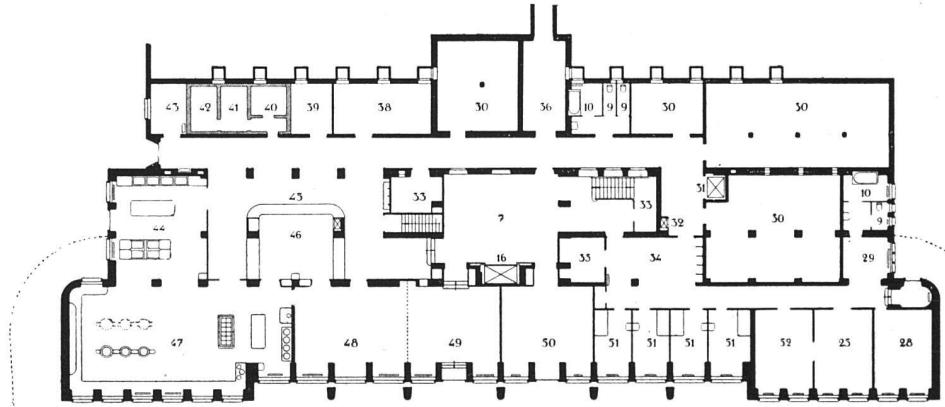
UNTERGESCHOSS- GRUNDRISS

| 7 Halle | 39 Eisfabrikat. |
| 9 Closets | 40 |
| 10 Bäder | 41 Kühlanlage |
| 16 Bettenlift | 42 |
| 25 Bibliothek | 43 Annahme |
| 28 Reservezimm. | 44 Rüstküche |
| 29 Diele | 45 Ausgabe |
| 30 Keller | 46 Office |
| 31 Warenaufzug | 47 grosse Küche |
| 32 Speiseaufz. | 48 Speisesaal f.P. |
| 33 Milchkühle | 49 „ f.Schwest. |
| 34 Vorr Raum | 50 Vorr Raum |
| 35 Kofferraum | 51 Assistentenz. |
| 36 Verbind'gang | 52 Speizimmer |
| 38 Magazin | |

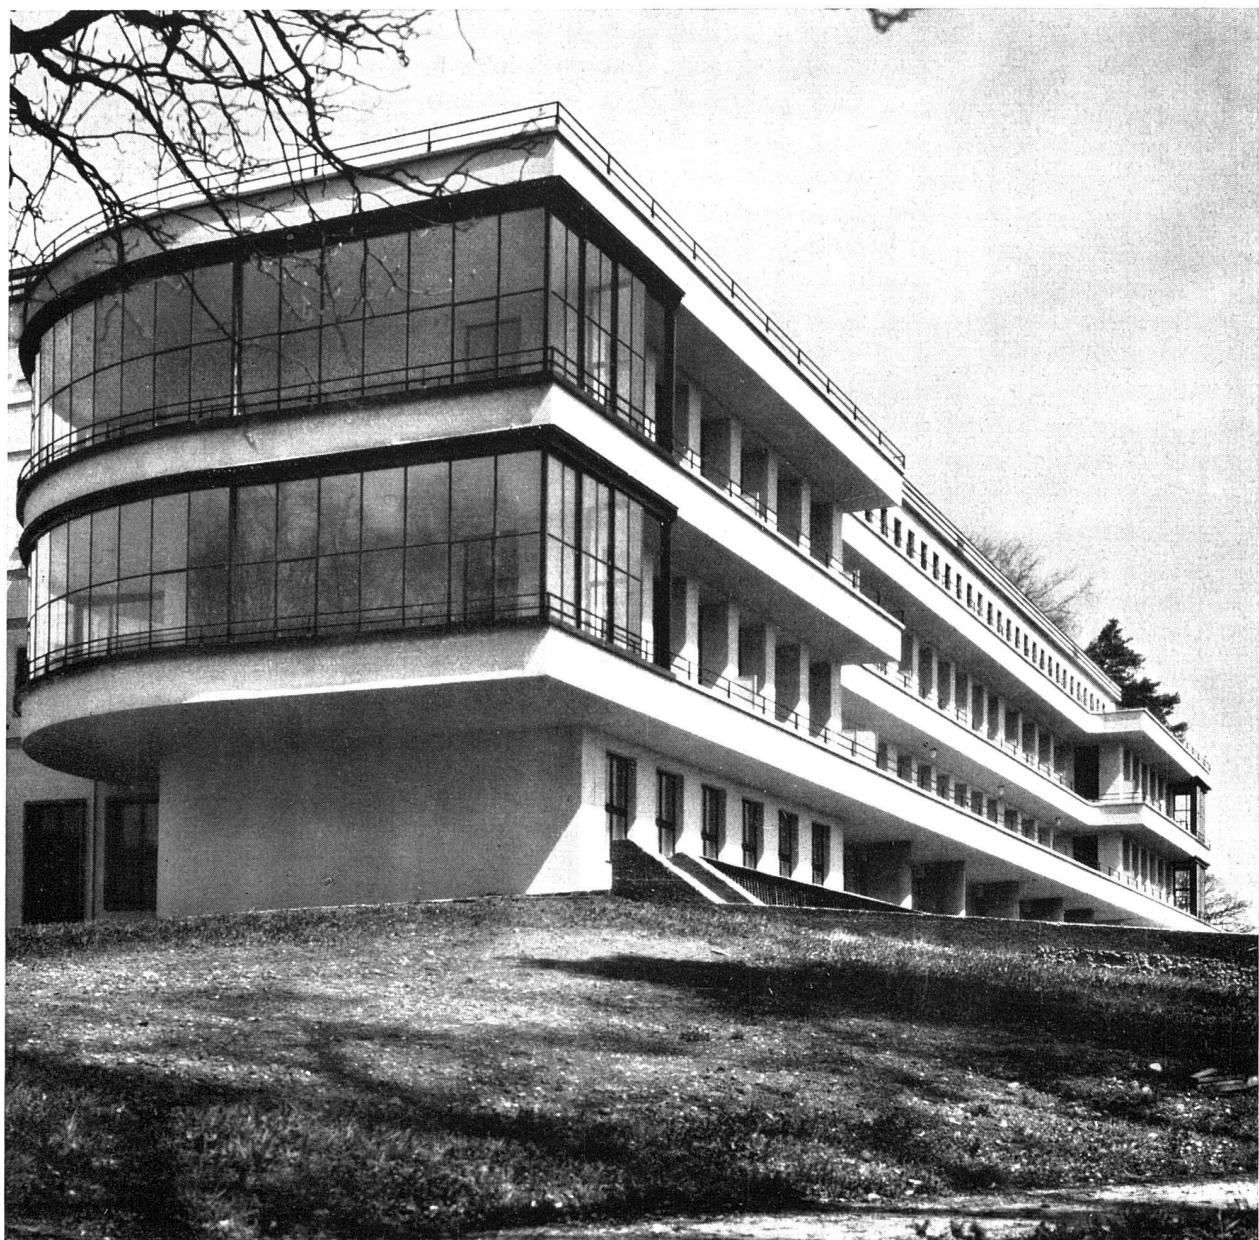
LORYSPITAL / SÜDSEITE MIT
LIEGETERRASSEN VOR ALLEN
KRANKENRÄUMEN

Die Fensterfront rein nach Süden gerichtet, ist vollständig in Fensterflächen und Glastüren aufgelöst, vor den Zimmern sind durchlaufende Balkone, gänzlich stützenfrei, durchgeführt; an den beiden Stirnseiten sind diese Balkone zu breiten Liegehallen entwickelt, die je nach Wit-

Das Prinzip des vollständigen Oeffnens ist so weit getrieben, dass trotz der weiten Ausladung sogar die Eckstützen unterdrückt sind. Des fernern sind im Anschluss an den Ostflügel langhingestreckte Liegehallen angeordnet, ohne Rücksicht auf die damit verbundene Gefährdung der Symmetriewirkung.

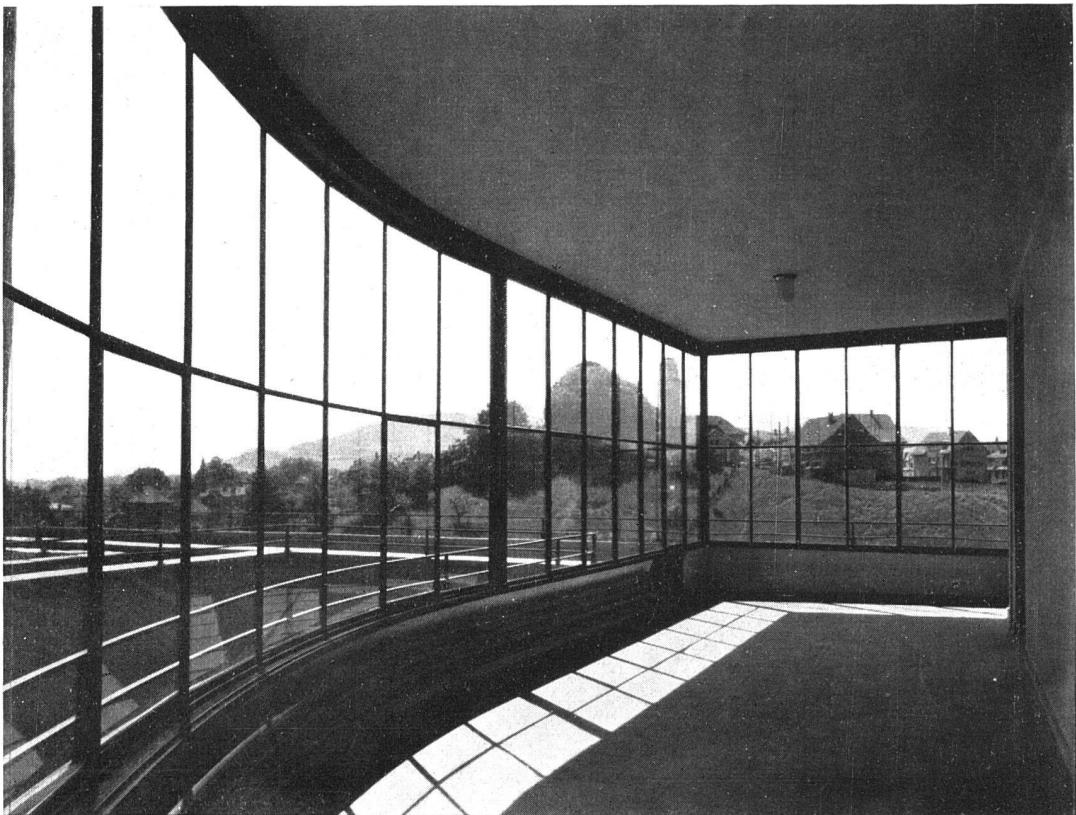
LORYSPITAL / LIEGEVERANDA IM ERDGESCHOSS IN GESCHLOSSENEM ZUSTAND MIT VITAVERGLASUNG

terung ganz offen, mit Seitenschutz, oder vollständig geschlossen gehalten werden können.

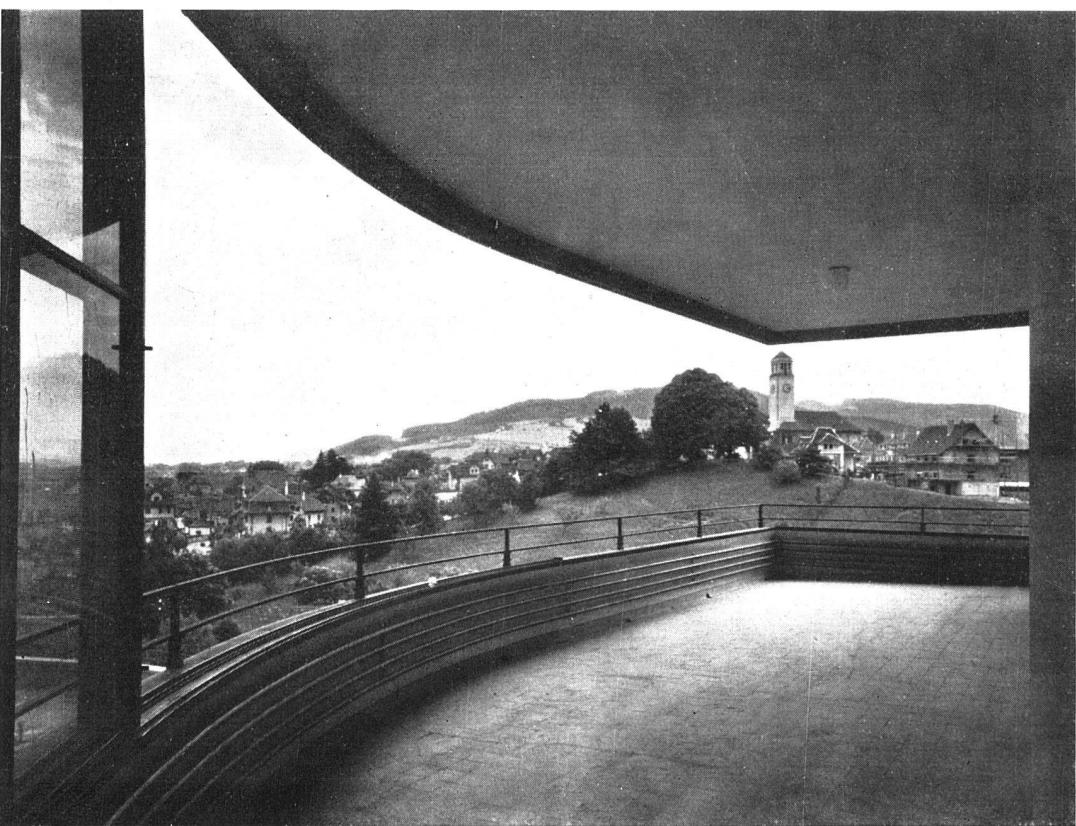
LORYSPITAL / FERNBLICK AUS EINER LIEGEVERANDA MIT SEITLICH ZURÜCKGESCHOBENEN GLASWÄNDEN

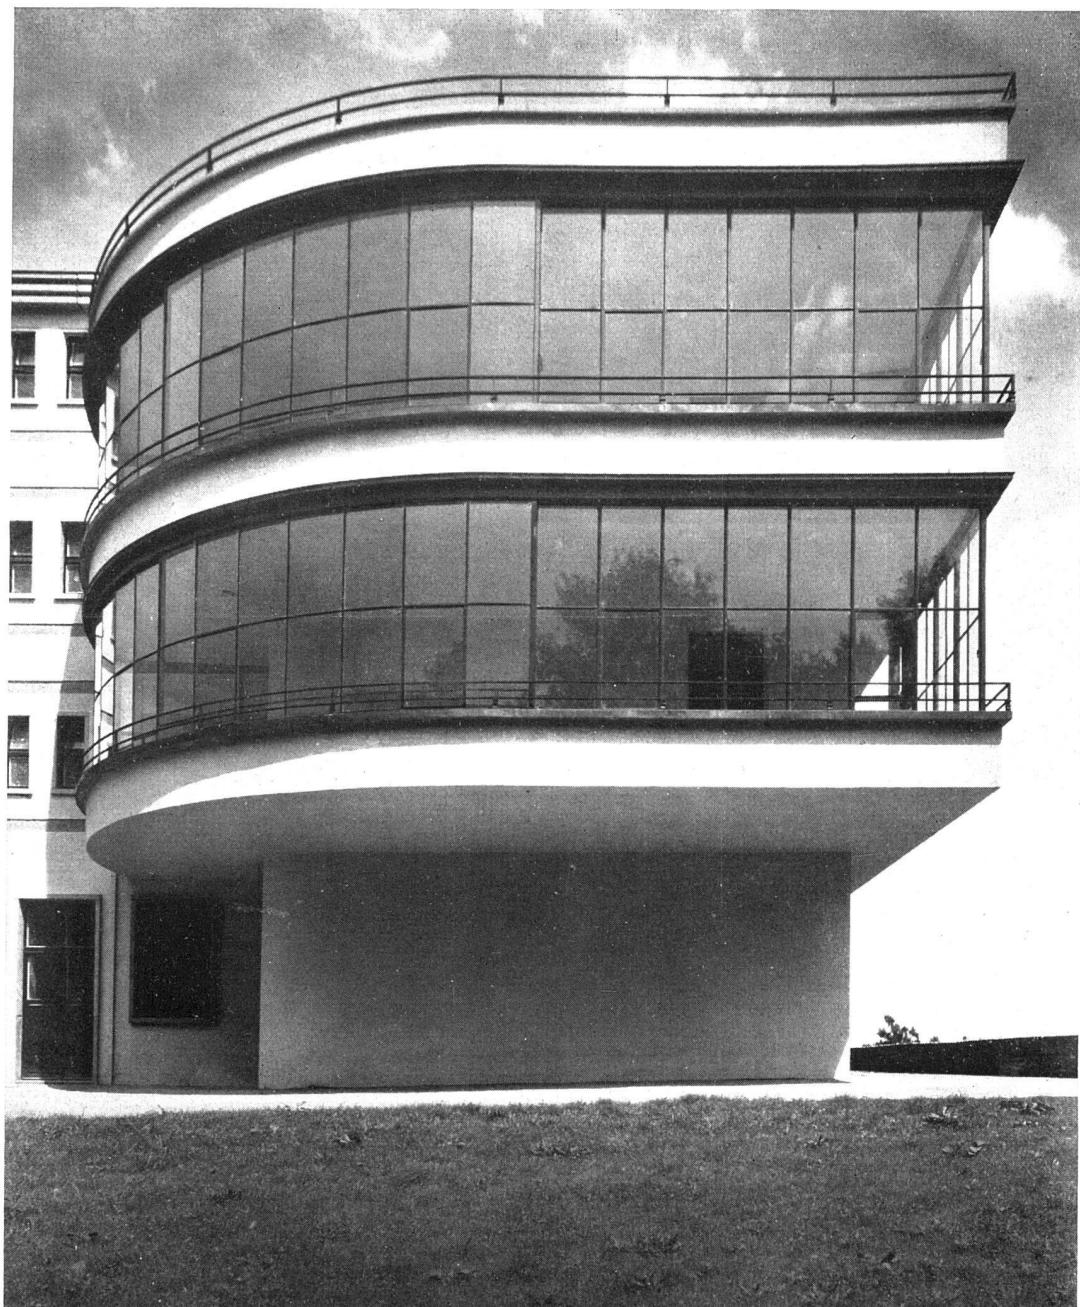
LORYSPITAL / LIEGEVERANDEN GESCHLOSSEN, MIT DARÜBER BEFINDLICHEM SONNENBAD

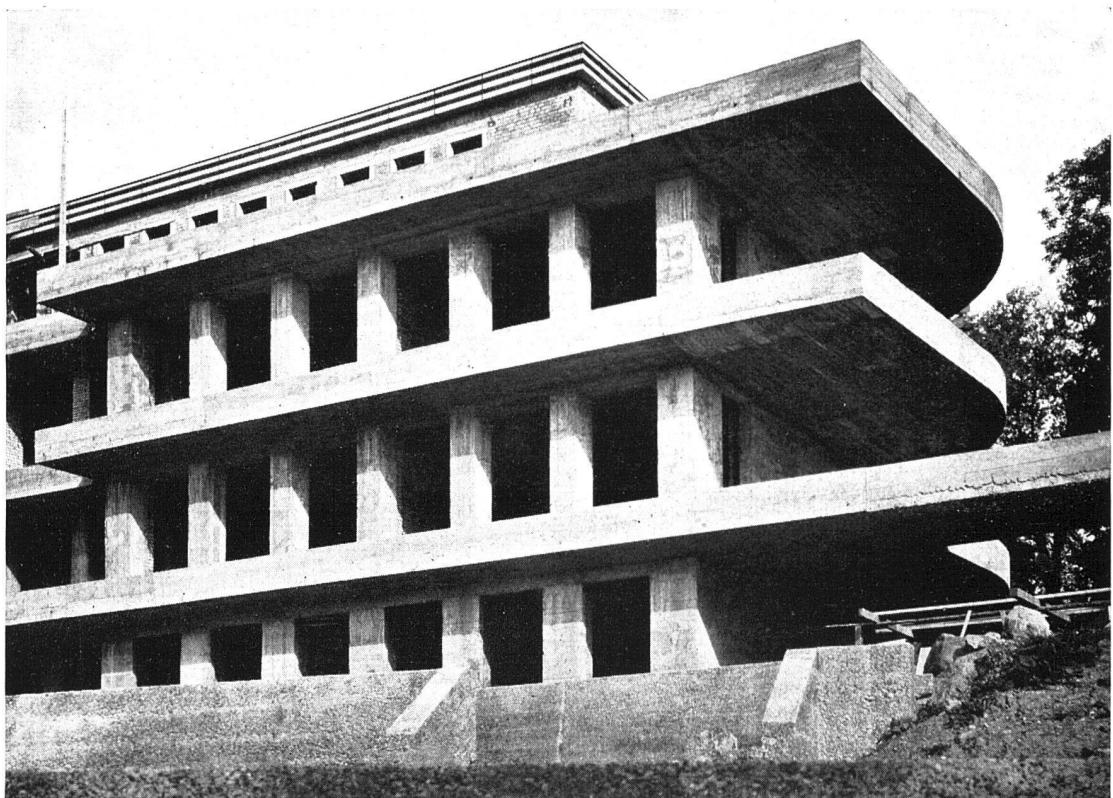
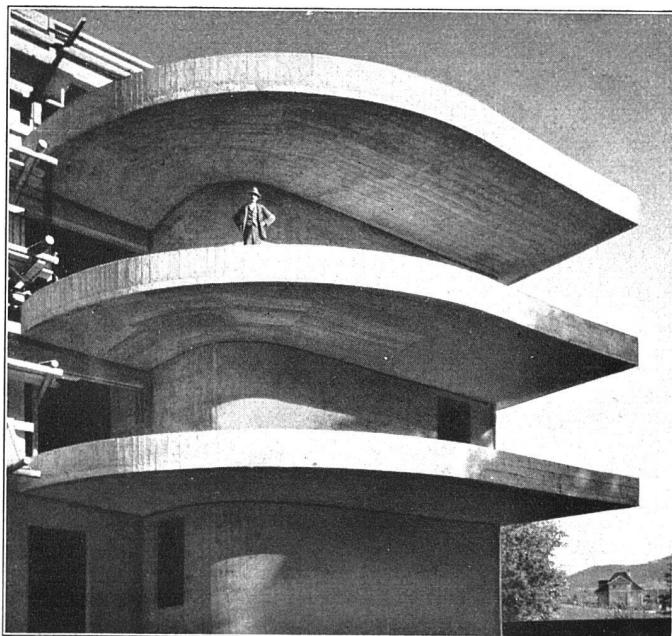
LORYSPITAL / ROHBAU MIT KRAGPLATTEN IN EISENBETON DER LIEGETERRASSEN UND LIEGEVERANDEN

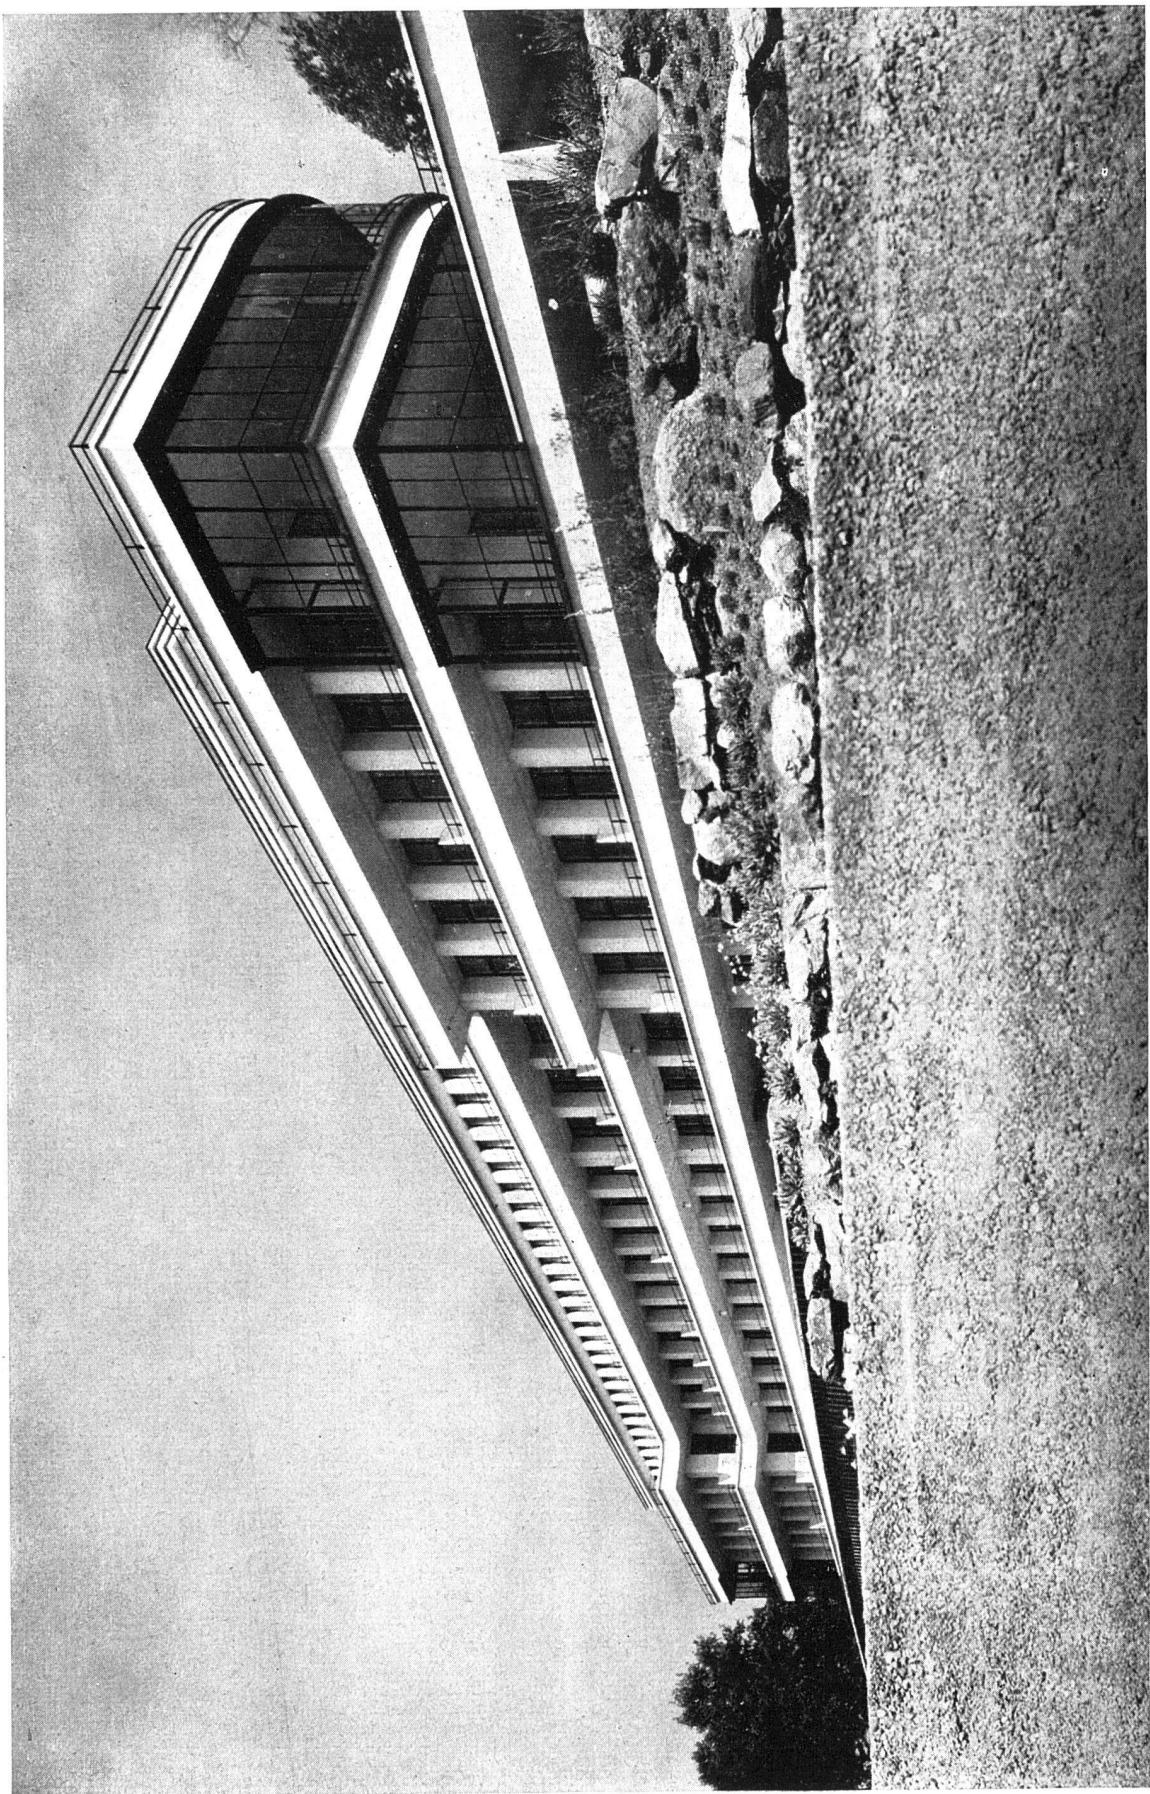
LÖRYSPITAL / SÜDFRONT MIT ANSCHLUSS AN DIE LIEGEHALLEN IM FREIEN

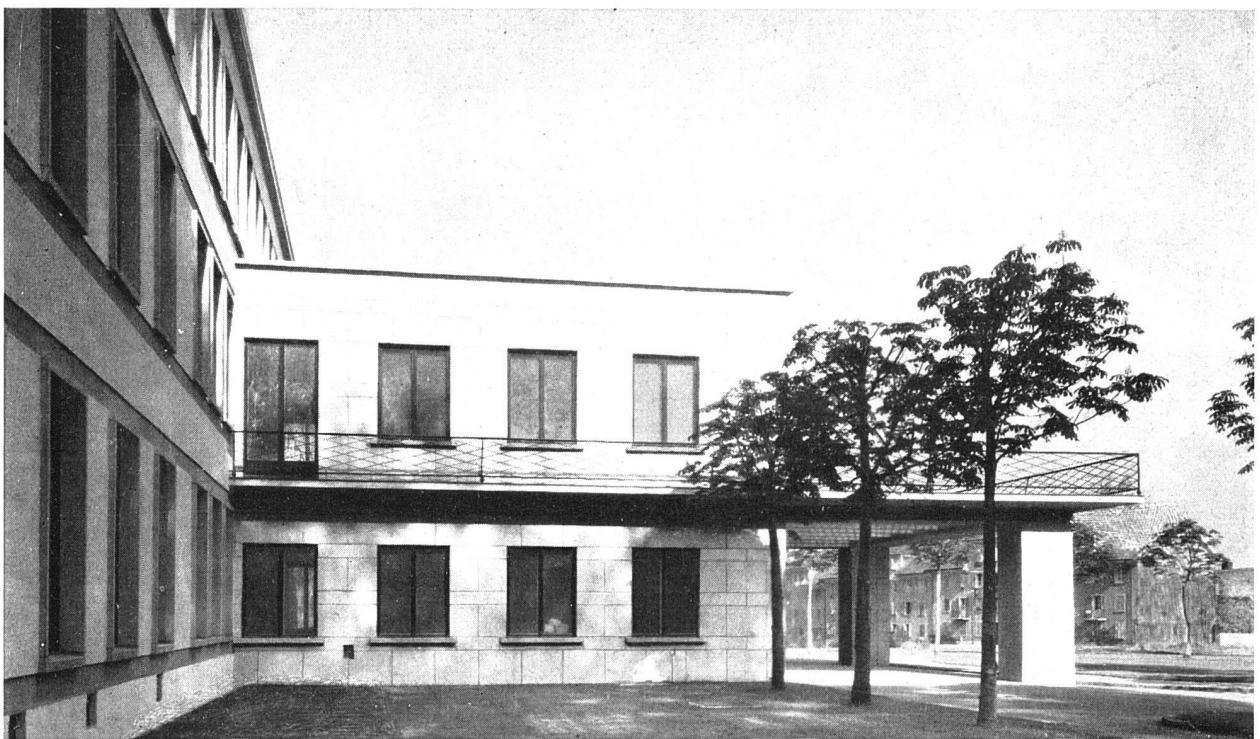
LORYSPITAL / VORBAU MIT UNTERFAHRT AUF DER NORDSEITE

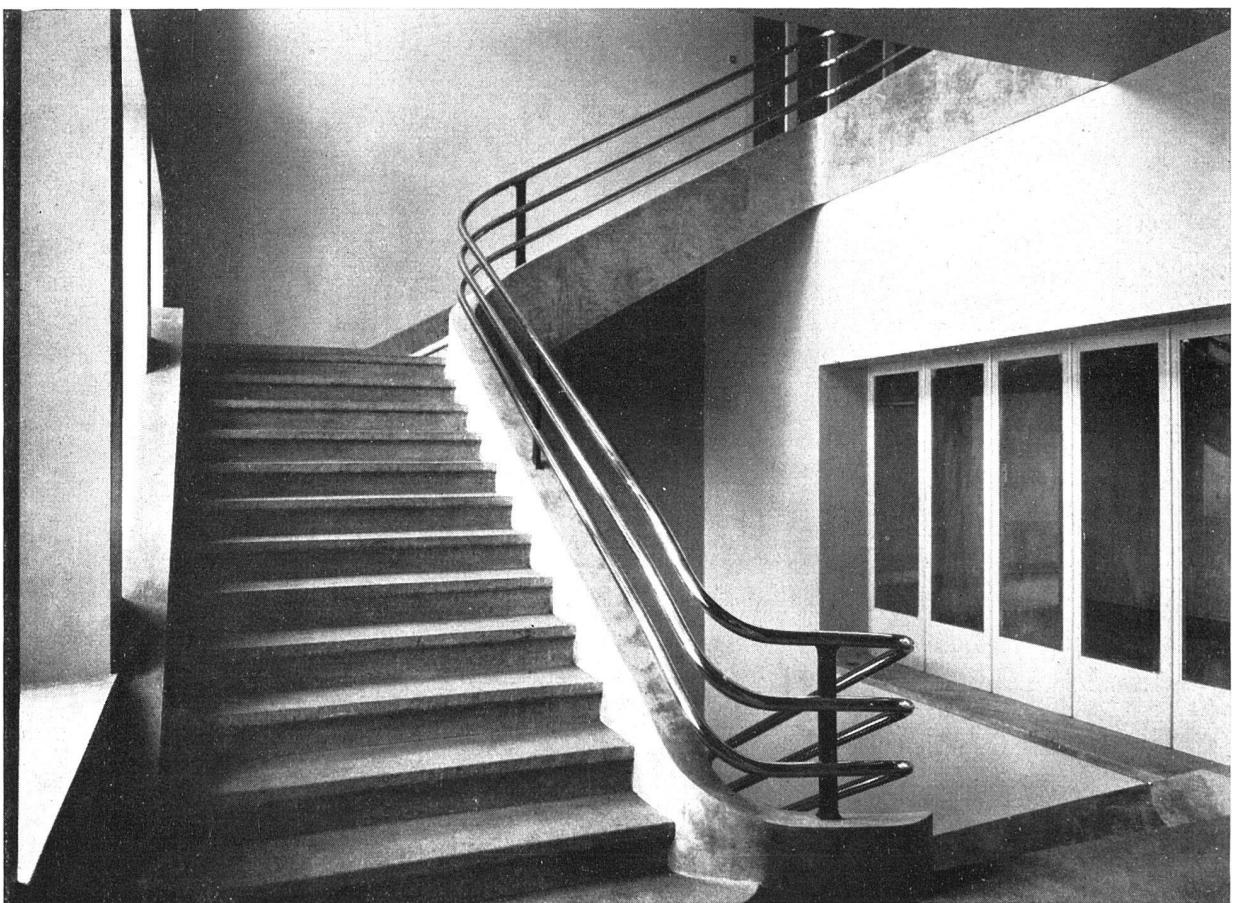
LORYSPITAL / GRANITTREPPE MIT STUCCOLUSTRO-WANGE UND NICKELGELÄNDER

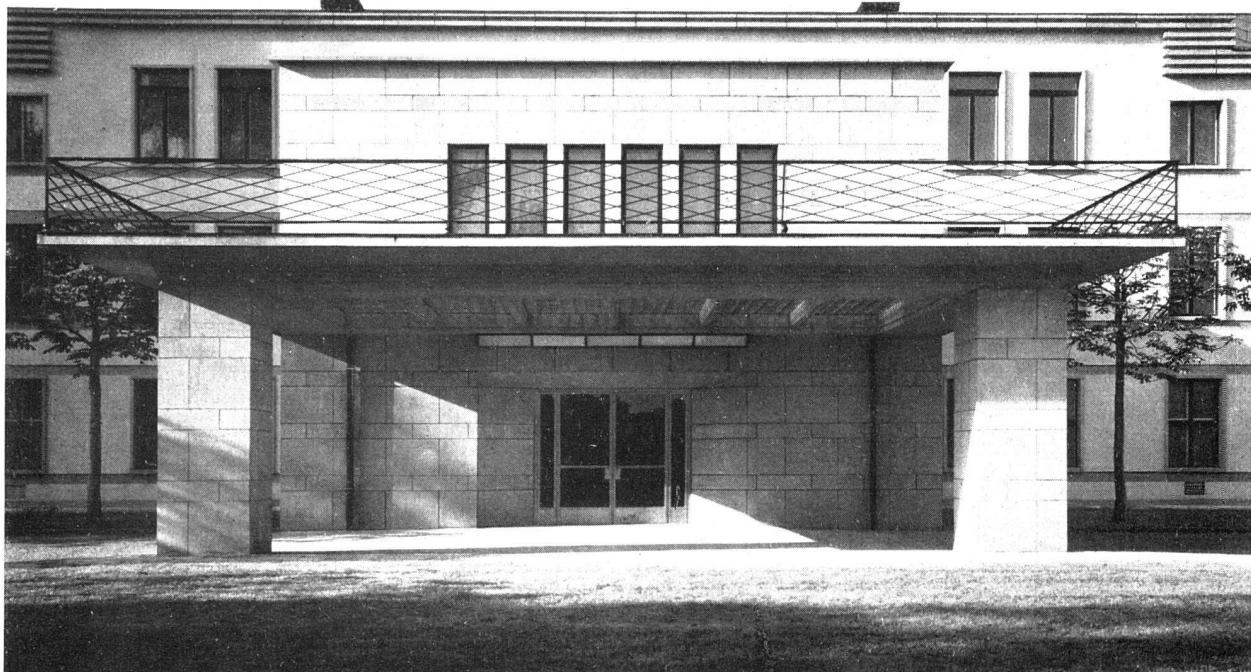
LORYSPITAL / UNTERFAHRT MIT HAUPEINGANG

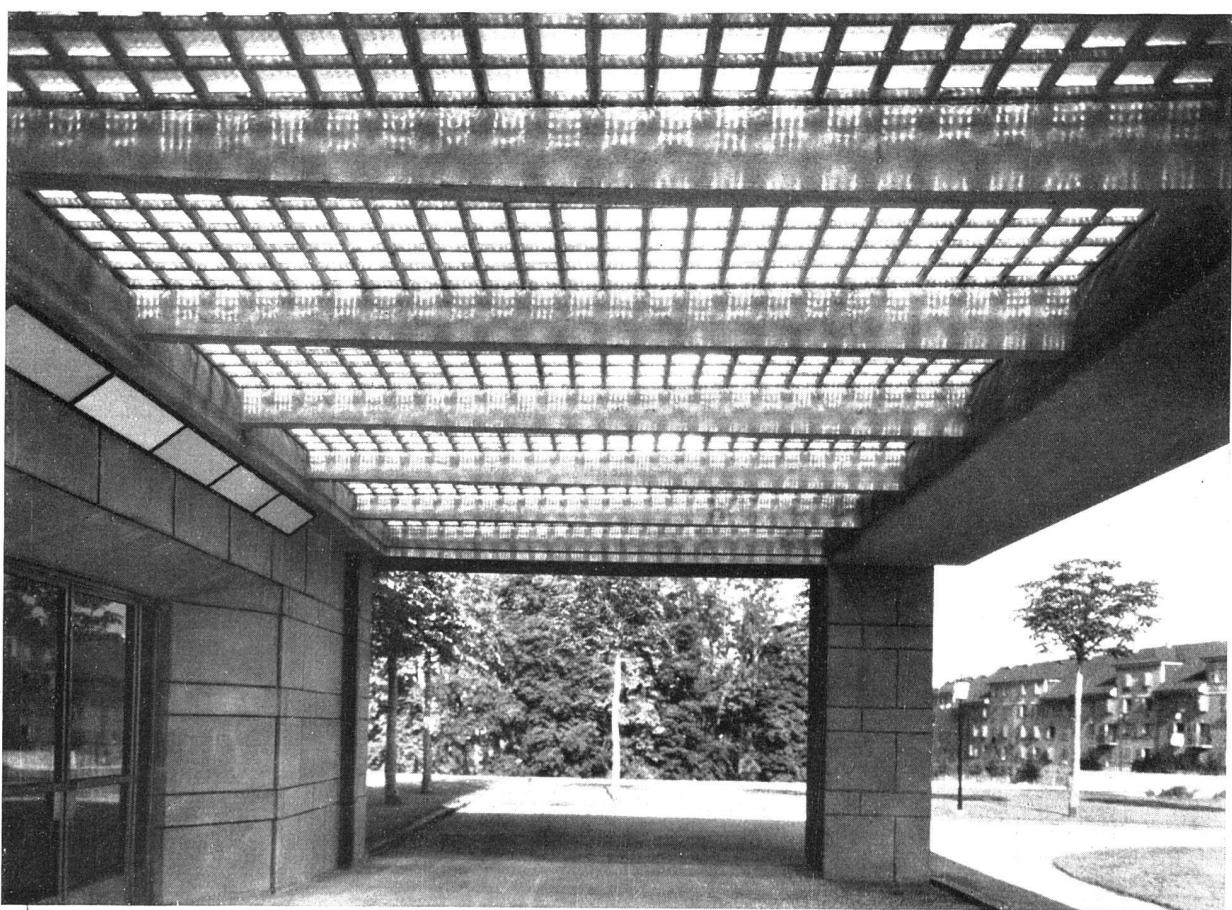
LORYSPITAL / PRISMENDECKE DER UNTERFAHRT

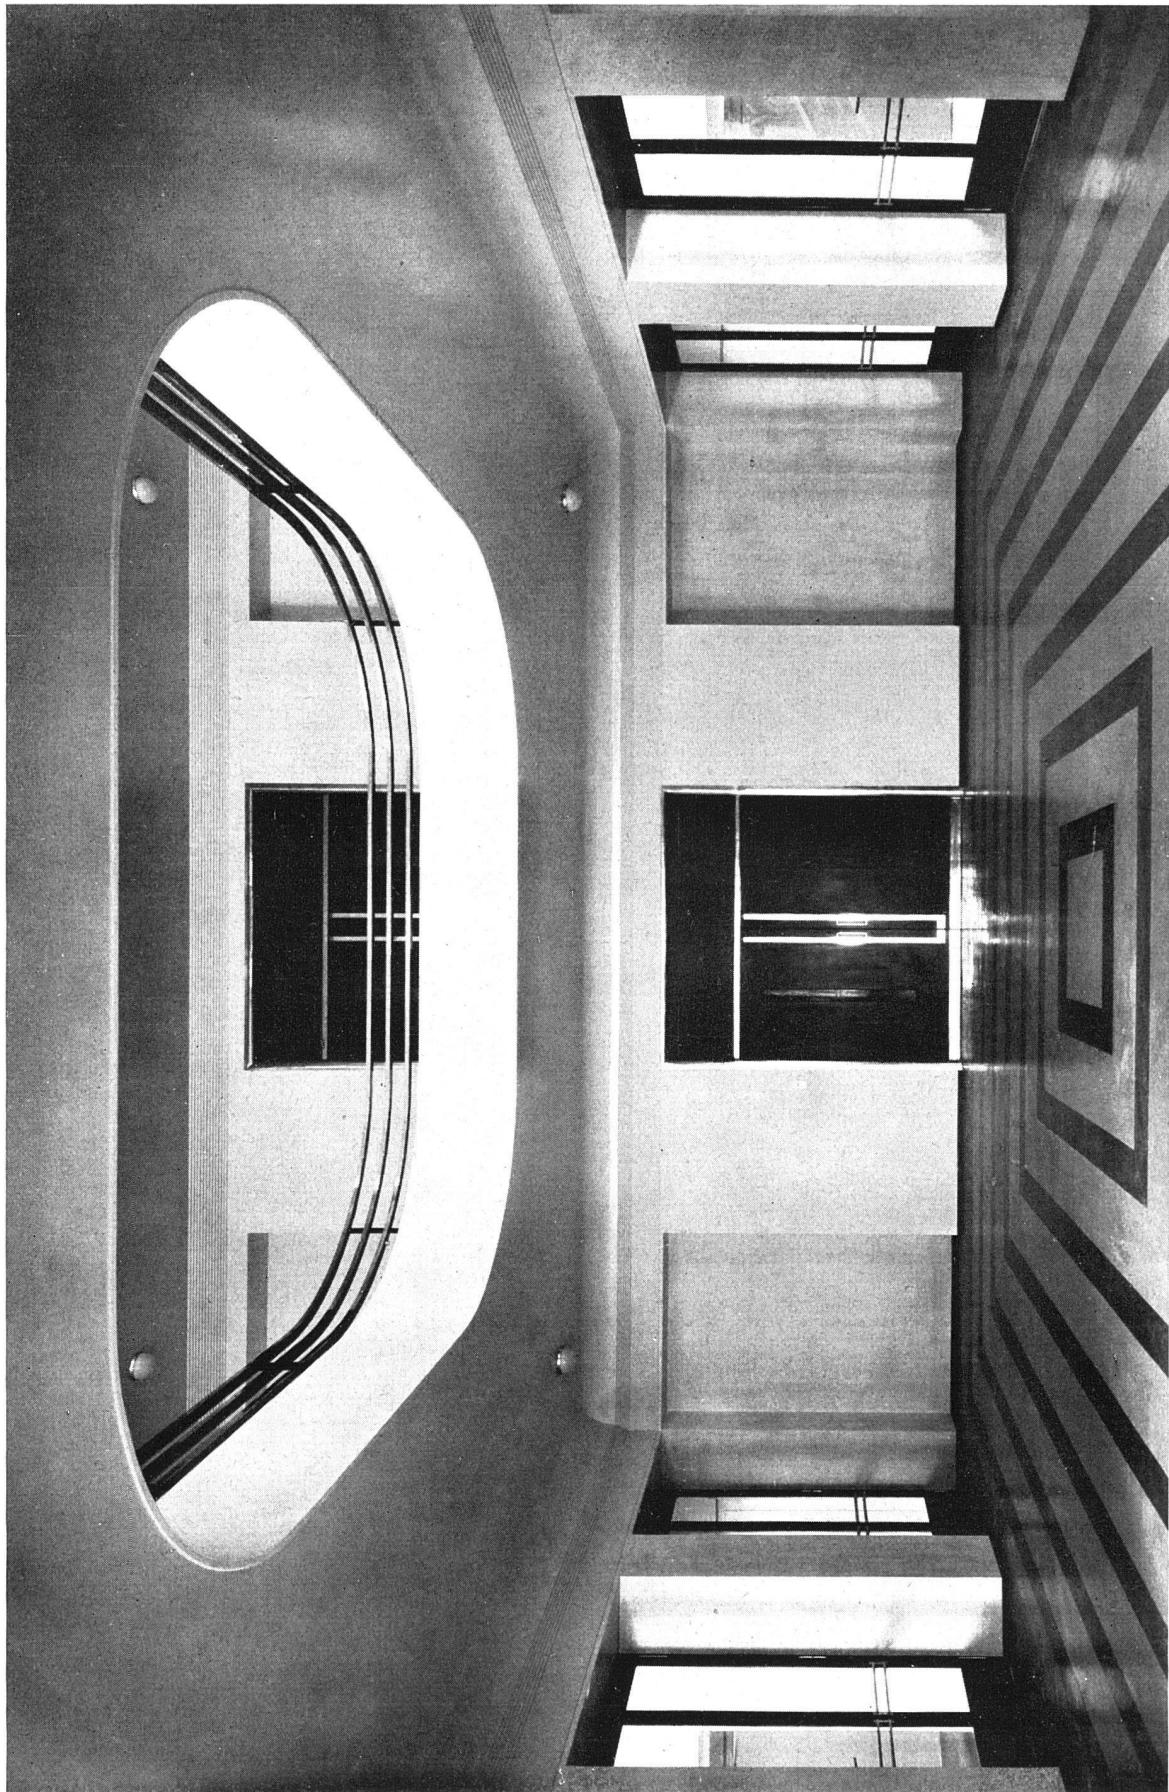
HAUPTEINGANGSHALLE / LINKS UND RECHTS ZUGÄNGE ZU DEN KRANKENSTATIONEN UND DEN TREPPEN, GEGEN WAND MIT FAHRSTUHL
Wände in gelbem Stucco lustro / Fußboden grau-blauer Gummibelag / Beschläge Nickel
