Artikel: Terrassenneubau der Deutschen Heilstätte in Davos-Wolfgang :
Architekt Rudolf Gaberel
Autor: Poeschel, Erwin
DOI: <https://doi.org/10.5169/seals-81829>

Terrassenneubau der Deutschen Heilstätte in Davos-Wolfgang

Architekt B. S. A. Rudolf Gaberel, Davos

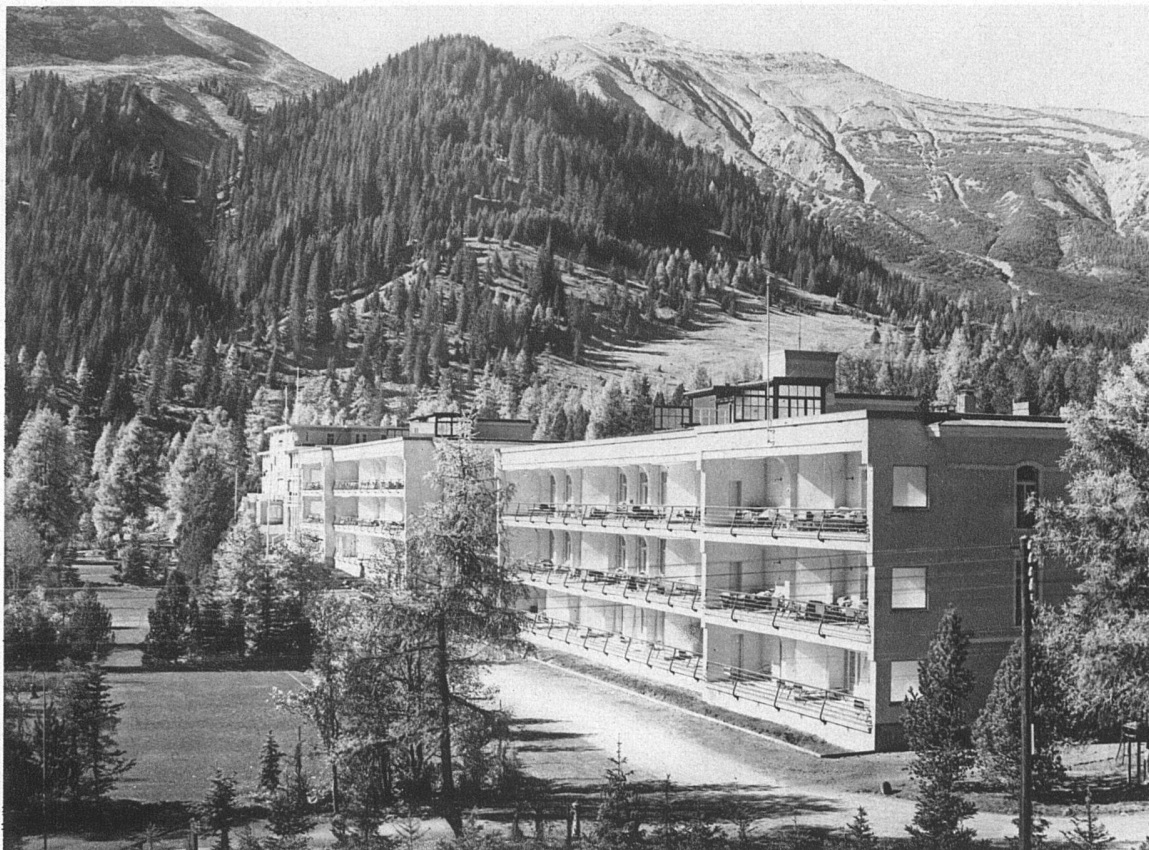
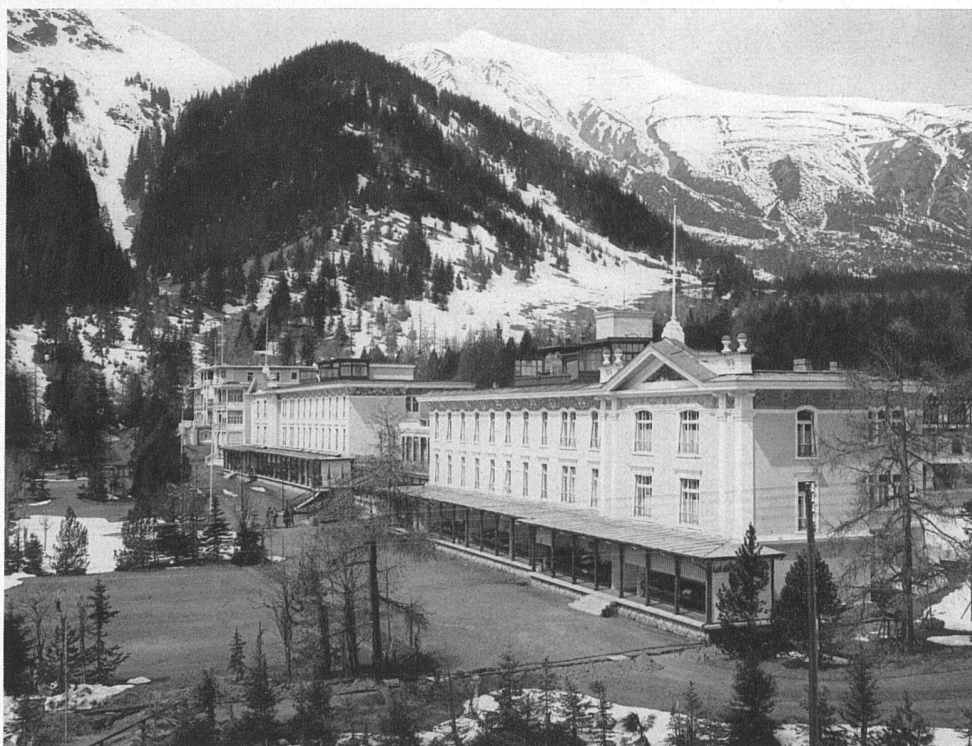
Umbau der Deutschen Heilstätte Davos Arch. Rudolf Gaberel B.S.A., Davos
oben: Die neuen Liegehallen unten: Zustand vor dem Umbau

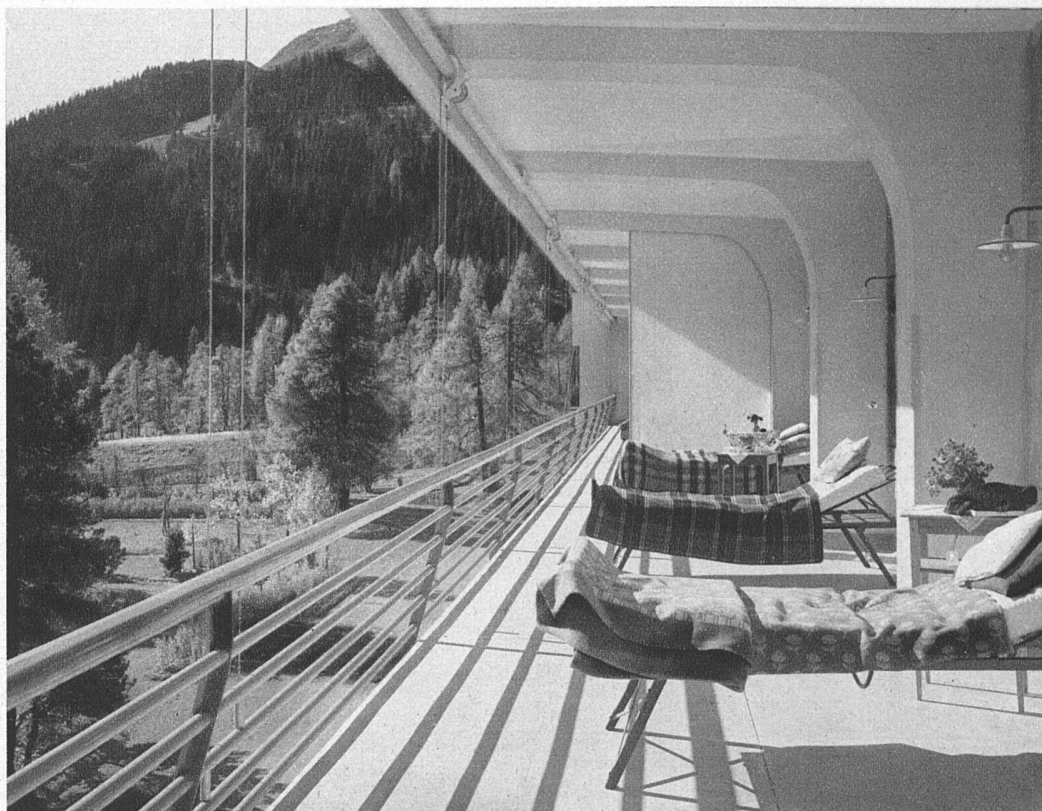
Umbau der Deutschen
Heilstätte Davos
Arch. Rudolf Gaberel B.S.A., Davos
Die dem bestehenden Baukörper
neu angebaute Liegehalle

Ein richtiges Kunststück aber wurde damit produziert, dass der ganze Terrassenneubau bei voller Belegung der Obergeschosse durchgeführt werden konnte. Obwohl man zur Vermeidung von Schattenkegeln auf Aussenstützen verzichtete, das System also freitragend konstruiert wurde, brauchte der Hauskörper selbst kaum angerührt zu werden. Das gelang durch eine vom Architekten sinnreich ausgedachte Konstruktion, die das ganze tragende Gerüst gleichsam wie ein Büchergestell behandelte, das als selbständiger Bau vor das Haus gestellt wurde. Grob gesprochen: wenn das Haus einstürzte, würden die Terrassen allein stehen bleiben. Sie werden getragen von 35—40 cm starken monolithen Eisenbetonlamellen, die etwa 1,30 m tief im Boden stecken. Von den sockelartigen Fundamenten aus (die jedoch nur zirka 10 cm stärker sind als die aufgehenden Lamellen), läuft eine einheitliche Verspannung in den Vertikalteilen empor und bis in die Spitzen der Konsolen hinaus. Zur oberflächlichen Verbindung mit dem Haus war nur bis zur Höhe des ersten Stockwerkes ein etwa 10—15 cm tief ausgespitzter Falz nötig. Weiter oben wurde die «Einheilung» lediglich im Verputz hergestellt und durch kleine Klammern unwesentlich unterstützt.

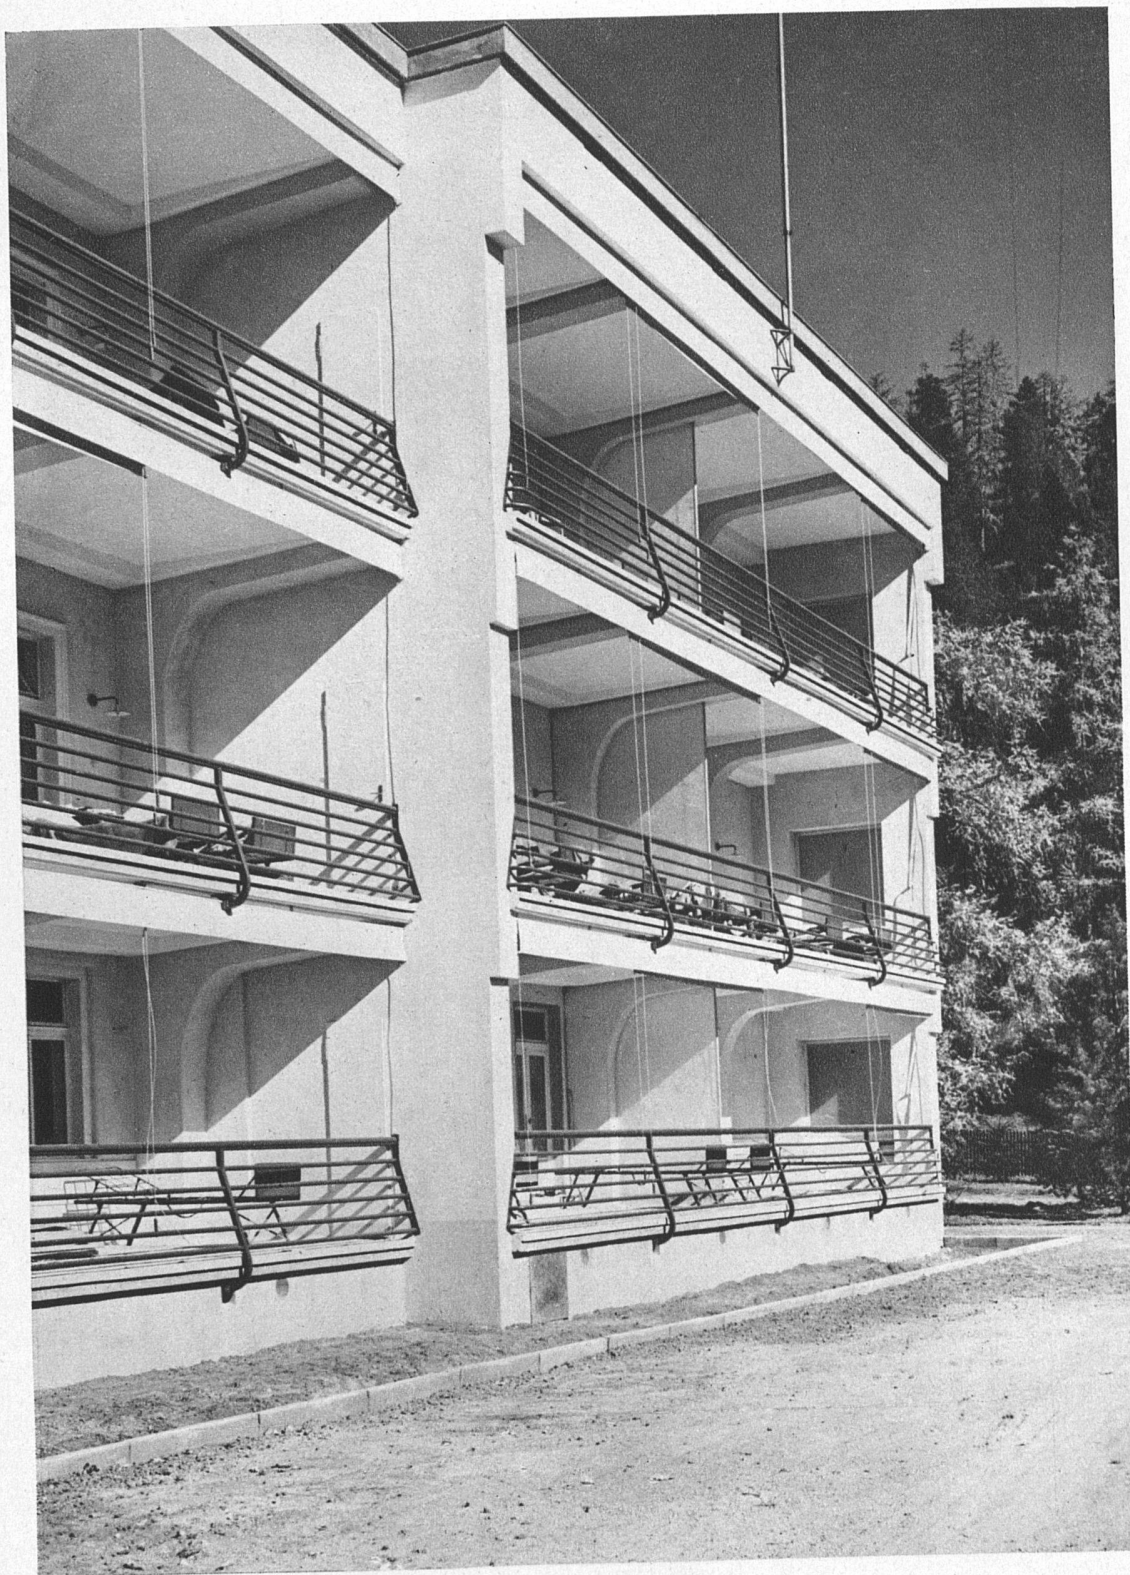
Umbau der Deutschen Heilstätte Davos Arch. Rudolf Gaberel B.S.A., Davos
Der Ostflügel der neuen Liegehalle

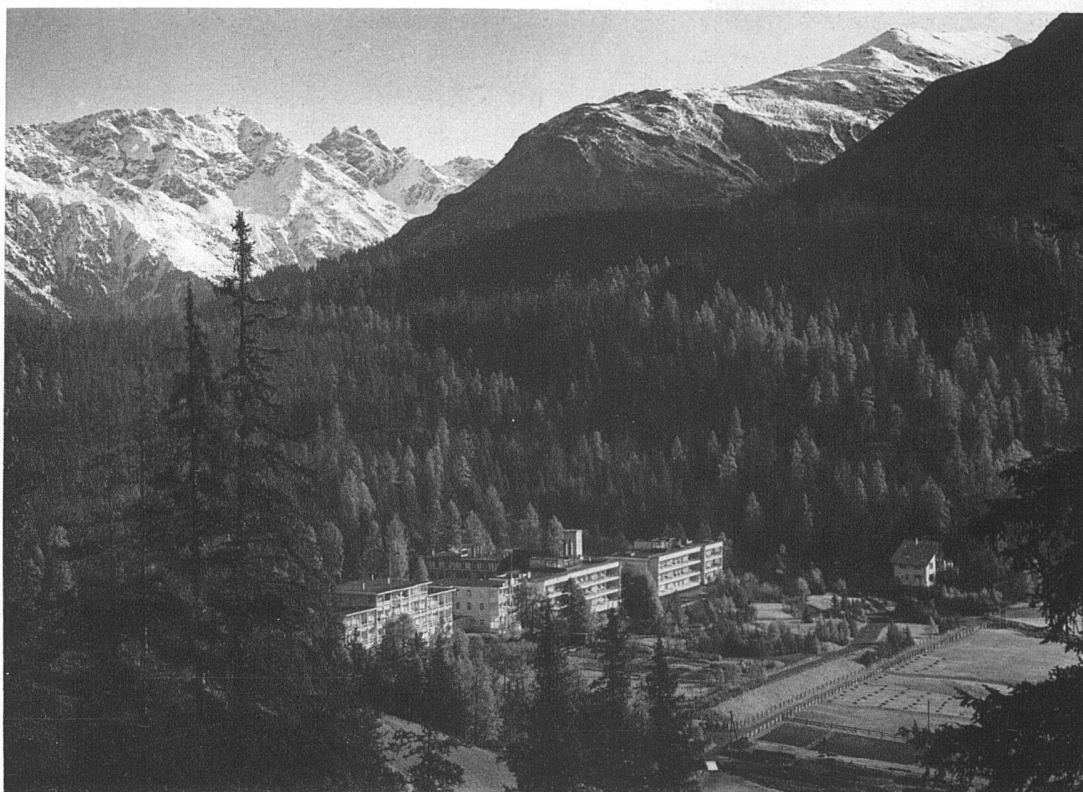
Umbau der Deutschen
Heilstätte Davos
Arch. Rudolf Gaberel B.S.A., Davos
Gesamtansichten von den
beiden Berghängen aus
