Artikel: Clubhaus des Tennisclub Baden (Aargau) : Architekt Markus Hottinger, Zürich
Autor: M.H.
DOI: <https://doi.org/10.5169/seals-86388>

Clubhaus des
Tennisclub
Baden (Aargau)
Architekt
Markus Hottinger
Zürich

Clubhaus des Tennisclub Baden (Aargau), erbaut 1930 Architekt Markus Hottinger, Zürich

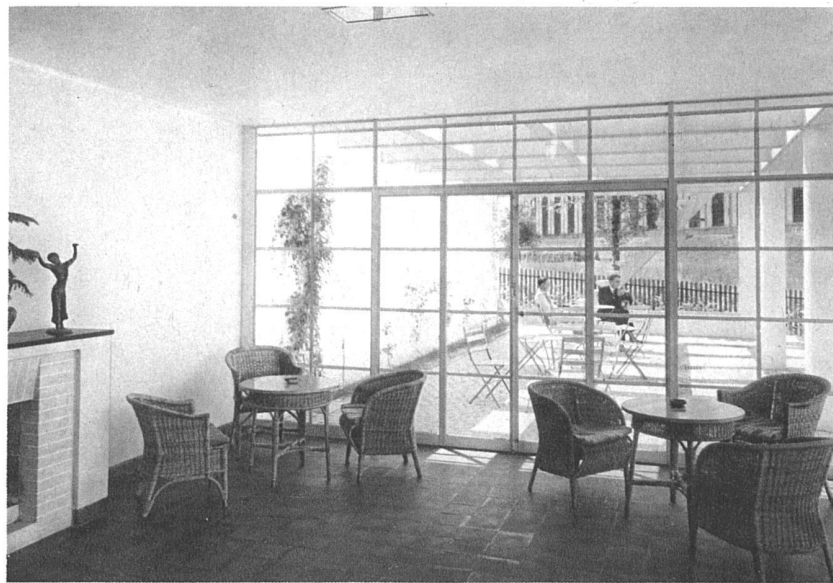
Blick vom Gesellschaftsraum nach Süden auf die Pergola

Gesellschaftsraum: Zwei Wände Abrieb, grün gestrichen, Gegenwände ganz in Glas (Pfeiler innen mit Spiegelbelag). Boden dunkle Eisenklinker, Decke hellblau.

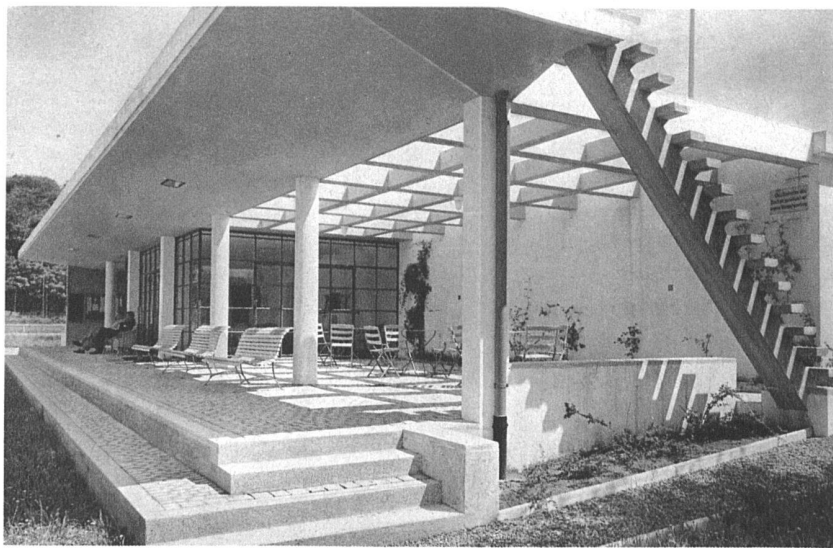
Pergola aus Südwesten

Architektonisches: Die Pergola (jetzt ganz überwachsen), ist aus konstruktiven Gründen entstanden, als Gegengewicht zur schweren Kragplatte. Dachterrasse absichtlich ohne Geländer, um nur Schwindelfreien die Benützung des geländerlosen Daches zu ermöglichen (Dachrand als Sitzgelegenheit bei Turnieren; deshalb auch nirgends Blechanschlüsse).
