Wiederherstellung der evangelischen Kirche in Oberwinterthur : Architekten Kellermüller & Hofmann, Zürich und Winterthur

Renovation der romanischen Kirche in Oberwinterthur, 1932–1933
Architekten Kellermüller und Hofmann BSA, Zürich und Winterthur

Kellermüller und Hofmann, Architekten BSA,
Zürich und Winterthur

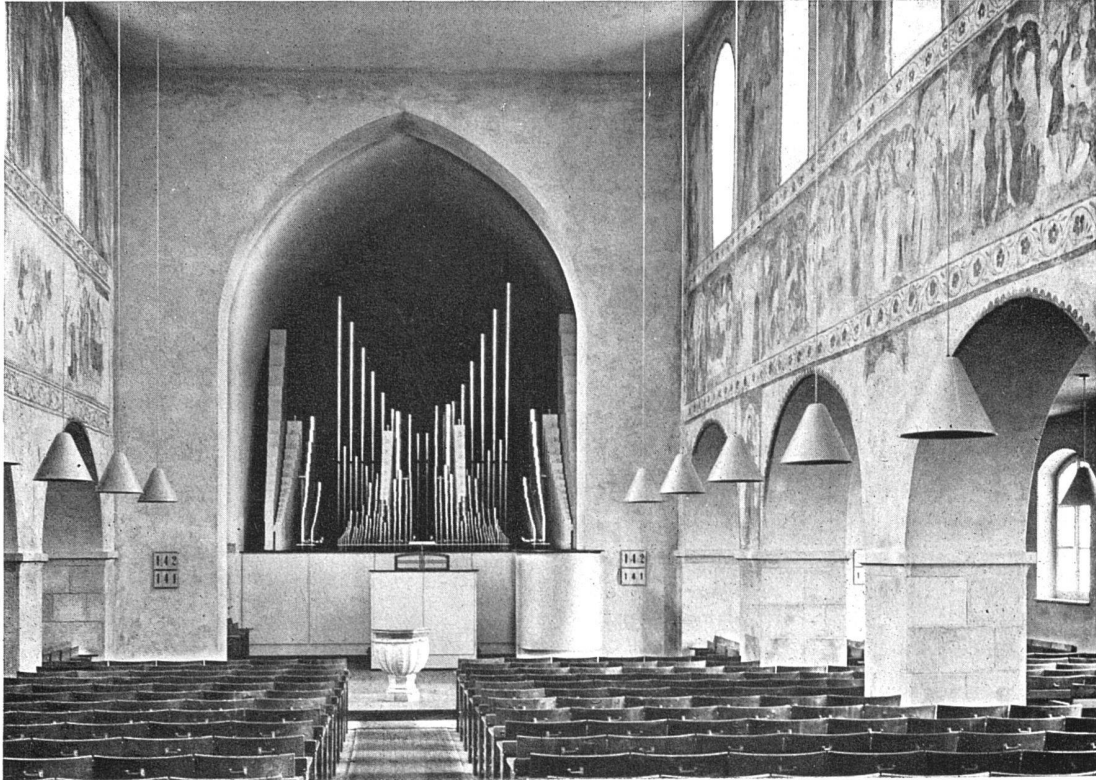
Blick gegen den Chor mit sichtbar aufgestellter Orgel und schlichter Betonkanzel

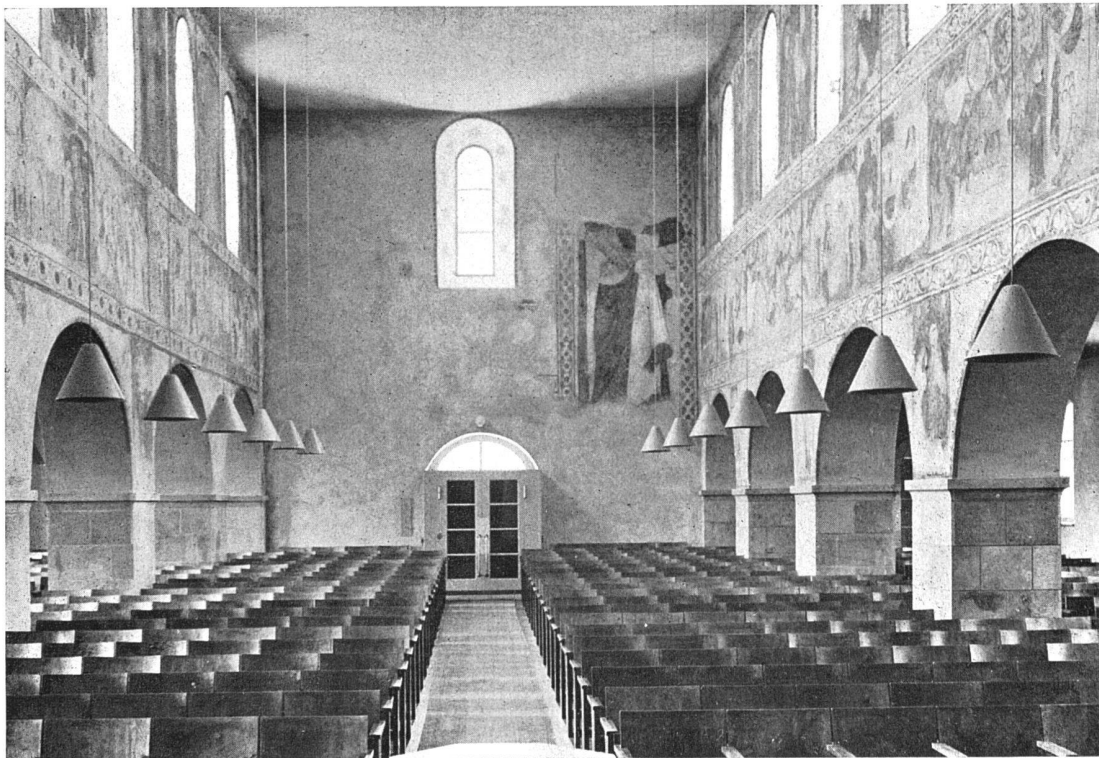
Blick vom Chor nach Westen

Die Pfeiler haben eine neue Plattenverkleidung erhalten, ihre Basis liegt 70 cm unter dem jetzigen Boden

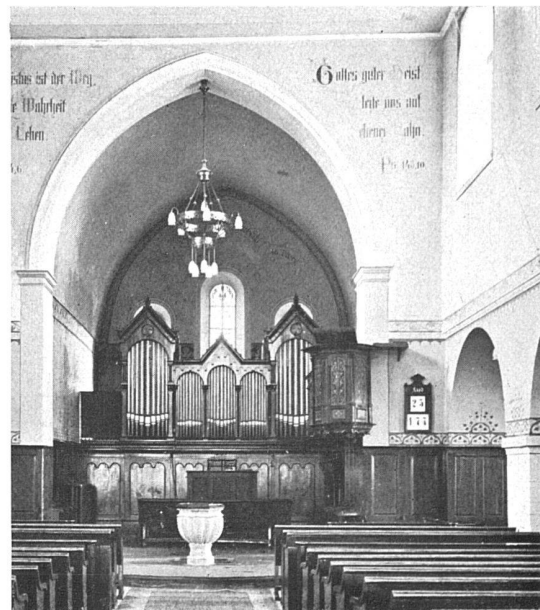
Zustand Juli 1932 vor der Renovation, links die jetzt entfernte Westempore, rechts Chor
