**Zeitschrift:** Das Werk : Architektur und Kunst = L'oeuvre : architecture et art  
**Band:** 32 (1945)

**Artikel:** Baur's Building in Colombo (Ceylon) : erbaut 1939/41 von K. Egender BSA und W. Müller, Architekten, Zürich ; Mitarbeiter und örtliche Bauausführung : P. M. Goldschmid, Arch. SIA, Zürich ; Eisenbetoningenieur Robert Maillart, Ing. SIA, Genf

### Baur's Building in Colombo (Ceylon)

Erbaut 1939/41 von K. Egender BSA und W. Müller, Architekten, Zürich;  
Mitarbeiter und örtliche Bauführung: P. M. Goldschmid, Arch. SIA, Zürich;  
Eisenbetoningenieur: † Robert Maillart, Ing. SIA, Genf

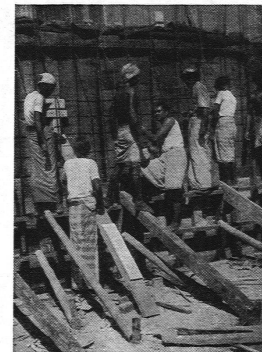
Betonieren der Kellerwände
