Artikel: Baur's Building in Colombo (Ceylon): erbaut 1939/41 von K. Egender

Baur's Building in Colombo (Ceylon)

Erbaut 1939/41 von K. Egender BSA und W. Müller, Architekten, Zürich; Mitarbeiter und örtliche Bauführung: P. M. Goldschmid, Arch. SIA, Zürich; Eisenbetoningenieur: †Robert Maillart, Ing. SIA, Genf

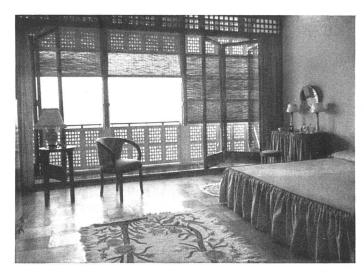
$Schlafraum\ mit\ schmaler\ Veranda$

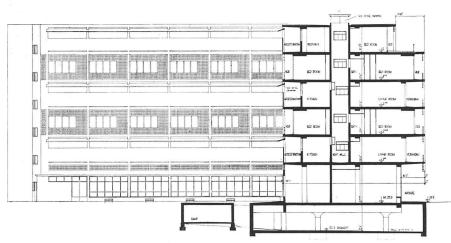
$Querschnitt\ durch\ Entl\"{u}ftungsschacht\ 1:500$

bengang-Hauses mit zweistöckigen Wohnungen. Dies ermöglicht jeweilen im Obergeschoß (das heißt im 2. und 4. Stock), die betreffende Wohnung durch die ganze Gebäudetiefe greifen zu lassen, wodurch sich eine gute Querlüftung ergibt. Alle Wohnräume liegen hinter einer abschließbaren Veranda, von der sie auf ihrer ganzen Breite durch eine Harmonika-Glasschiebewand getrennt sind. Auf diese Weise können Veranda und Wohn- oder Schlafzimmer jederzeit in einen großen Raum zusammengefaßt werden. Hölzerne Gitter über Türen und Fenster lassen die Luft ungehindert durchstreifen. Jede Wohnung hat mindestens zwei Veranden mit Blick aufs Meer. Ein Innenhof wurde vermieden. Zur Entlüftung der Küchen und Bäder - jedes Schlafzimmer hat sein Bad – dienen Ventilationsschächte. Zwei Personenlifte und ein Warenlift verbinden die einzelnen Geschosse.

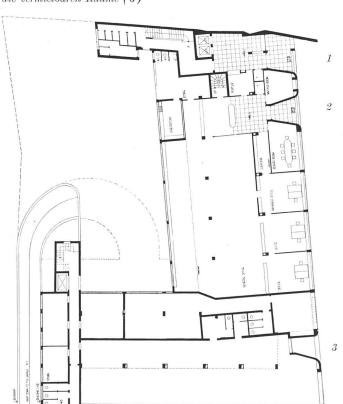
$Wohngescho\beta$

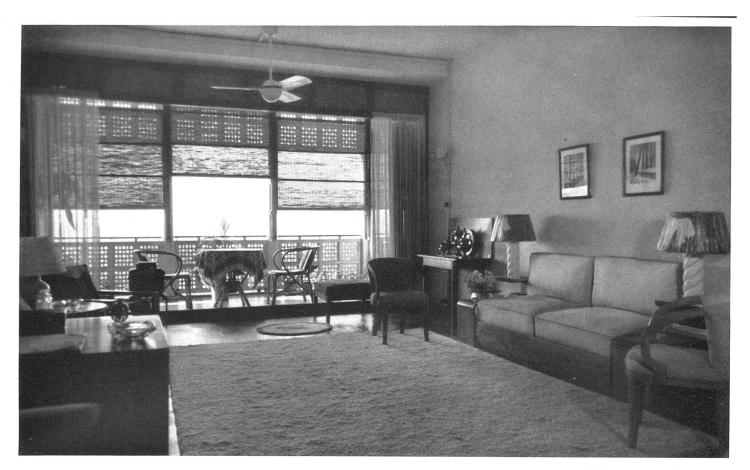
Wohnraum mit tiefer Veranda

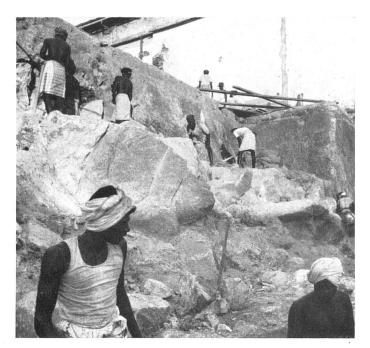
Aushub der Baugrube im Granit

Auch unter normalen Verhältnissen hätte ein solcher Bau in Ceylon bedeutend mehr Zeit erfordert als bei uns. Sowohl für den Abbruch der alten Gebäude, als auch besonders für den Aushub des Kellers und der Fundamente standen keinerlei mechanisierte Hilfsmittel zur Verfügung. Ungefähr 3000 m³ Granitblöcke mußten von Hand gebohrt und dann gesprengt werden. Das Material mußte auch wieder von Hand aus der Baugrube geschafft werden - und zwar hauptsächlich durch Frauen! - Zum Betonieren standen zwar Betonmischmaschinen und Aufzüge zur Verfügung; aber das Verteilen des Betons auf die Arbeitsstellen geschah in kleinen Eisenbehältern, die von Frauen auf dem Kopfe getragen wurden. Da in Ceylon nur selten Bauten grö-Beren Ausmaßes zur Ausführung gelangen, machen sich die Anschaffungskosten von Baumaschinen bei der äußerst billigen Handarbeit nicht bezahlt. Besondere Vorsichtsmaßnahmen mußten sodann während des Betonierens gegen die starke Sonnenbestrahlung ergriffen werden; der frische Beton mußte sofort mit Palmblättermatten zugedeckt und sozusagen dauernd mit Wasser besprengt werden. Ein für unsere Begriffe sonderbares Aussehen hatte das Baugerüst, das ausschließlich aus Bambusstangen bestand. Auf die Verwendung von Brettern und Leitern wurde meistens verzichtet. Von einer Gerüstpolizei weiß man in Colombo nichts. Trotz all dieser Besonderheiten darf gesagt werden, daß die Qualität der Arbeit eine gute war. Am 15. Januar 1939 wurde mit dem Abbruch der bestehenden Gebäude begonnen, am 15. März mit dem Aushub der Baugrube und der Fundamente, am 18. Oktober mit dem Betonieren der Fundamente. Der Rohbau war am 26. April 1941 vollendet, und die Bauherrschaft konnte am 27. September 1941 ihre neuen Geschäftsräume beziehen. Während vieler Monate waren über 450 Leute auf der Baustelle beschäftigt.

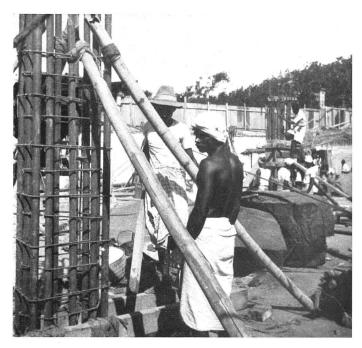
Stützenarmierung. Verstrebung mit Bambusstangen Transport des Betons durch Frauen
