Baur's Building in Colombo (Ceylon)

Erbaut 1939/41 von K. Egger BSA und W. Müller, Architekten, Zürich; Mitarbeiter und örtliche Bauführung: P. M. Goldschmid, Arch. SIA, Zürich; Eisenbetoningenieur: † Robert Maillart, Ing. SIA, Genf

Von P. M. Goldschmid

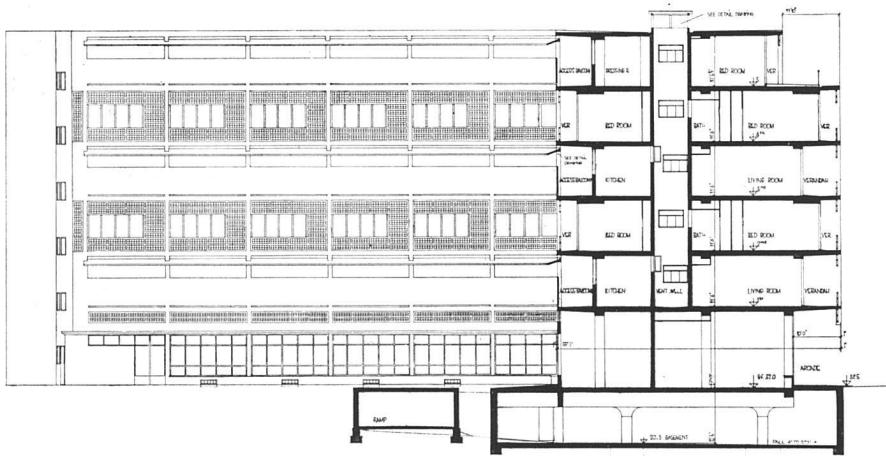
Querschnitt durch Entlüftungsschacht 1:500

bengang-Hauses mit zweistöckigen Wohnungen. Dies ermöglicht jeweilen im Obergeschoß (das heißt im 2. und 4. Stock), die betreffende Wohnung durch die ganze Gebäudetiefe greifen zu lassen, wodurch sich eine gute Querlüftung ergibt. Alle Wohnräume liegen hinter einer abschließbaren Veranda, von der sie auf ihrer ganzen Breite durch eine Harmonika-Glasschiebewand getrennt sind. Auf diese Weise können Veranda und Wohn- oder Schlafzimmer jederzeit in einen großen Raum zusammengefaßt werden. Hölzerne Gitter über Türen und Fenster lassen die Luft ungehindert durchstreifen. Jede Wohnung hat mindestens zwei Veranden mit Blick aufs Meer. Ein Innenhof wurde vermieden. Zur Entlüftung der Küchen und Bäder – jedes Schlafzimmer hat sein Bad – dienen Ventilationsschächte. Zwei Personenlifts und ein Warenlift verbinden die einzelnen Geschosse.

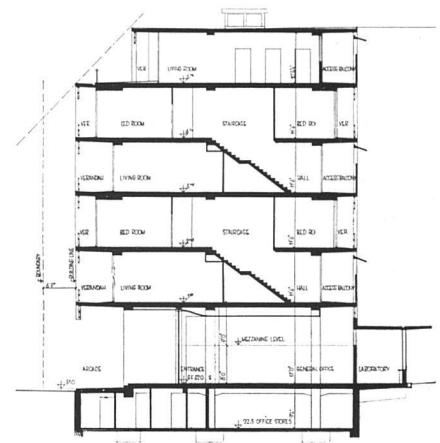
Querschnitt durch die zweigeschossigen Apartments

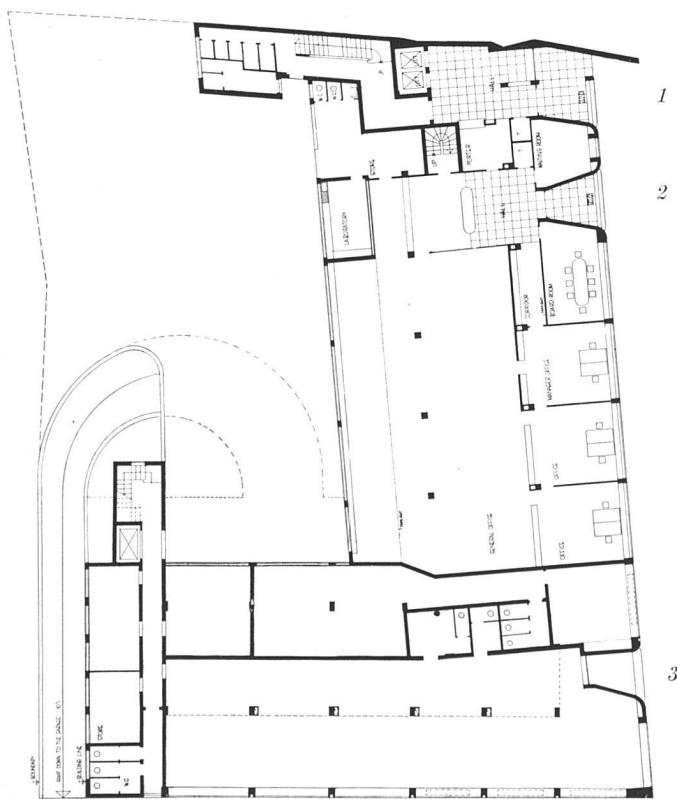
Erdgeschoß 1:500

Eingänge: für die Apartments (1), die Büros Baur (2),
die vermieterbaren Räume (3)

Erdgeschöß: Außer der Eingangshalle mit der Portierloge für die Wohnungen sind hier die Geschäftsräume der Bauherrschaft untergebracht. Nach der dortigen

Sitte wurde ein allgemeiner großer Bureau Raum für die einheimischen Angestellten verlangt, an den sich – durch niedere Scheidewände abgetrennt – die Bureaux für die europäischen Mitarbeiter anschließen. Ferner mußten vorgesehen werden: ein kleines Sitzungszimmer, ein Arbeitsraum nebst biologisch-chemischem Laboratorium für wissenschaftliche Untersuchungen, ein Eßraum und Garderoben für die Angestellten (im Zwischengeschöß). Ein Teil des verfügbaren Raumes sollte für vermietbare Geschäftsräume verwendet werden können.

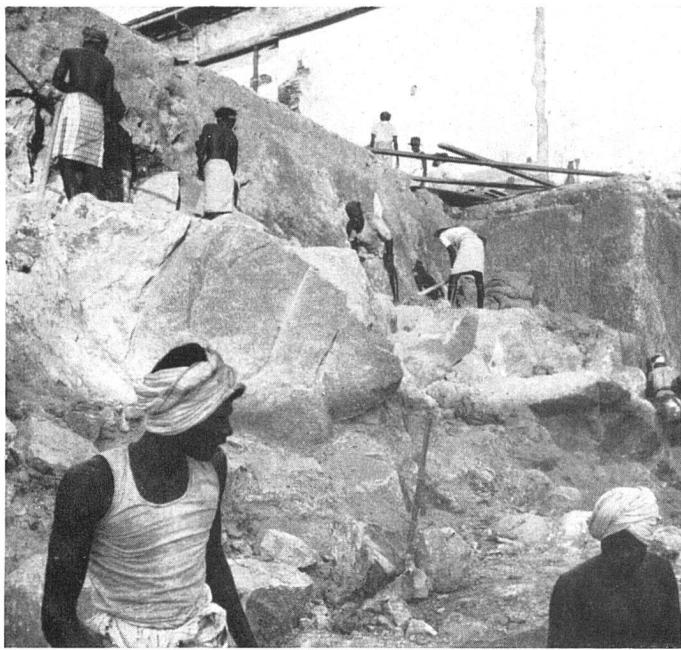
Aushub der Baugrube im Granit

Auch unter normalen Verhältnissen hätte ein solcher Bau in Ceylon bedeutend mehr Zeit erfordert als bei uns. Sowohl für den Abbruch der alten Gebäude, als auch besonders für den Aushub des Kellers und der Fundamente standen keinerlei mechanisierte Hilfsmittel zur Verfügung. Ungefähr 3000 m³ Granitblöcke mußten von Hand gebohrt und dann gesprengt werden. Das Material mußte auch wieder von Hand aus der Baugrube geschafft werden – und zwar hauptsächlich durch Frauen! – Zum Betonieren standen zwar Betonmischmaschinen und Aufzüge zur Verfügung; aber das Verteilen des Betons auf die Arbeitsstellen geschah in kleinen Eisenbehältern, die von Frauen auf dem Kopf getragen wurden. Da in Ceylon nur selten Bauten größeren Ausmaßes zur Ausführung gelangen, machen sich die Anschaffungskosten von Baumaschinen bei der äußerst billigen Handarbeit nicht bezahlt. Besondere Vorsichtsmaßnahmen mußten sodann während des Betonierens gegen die starke Sonnenbestrahlung ergriffen werden; der frische Beton mußte sofort mit Palmblättermatten zugedeckt und sozusagen dauernd mit Wasser besprengt werden. Ein für unsere Begriffe sonderbares Aussehen hatte das Baugerüst, das ausschließlich aus Bambusstangen bestand. Auf die Verwendung von Brettern und Leitern wurde meistens verzichtet. Von einer Gerüstpolizei weiß man in Colombo nichts. Trotz all dieser Besonderheiten darf gesagt werden, daß die Qualität der Arbeit eine gute war. Am 15. Januar 1939 wurde mit dem Abbruch der bestehenden Gebäude begonnen, am 15. März mit dem Aushub der Baugrube und der Fundamente, am 18. Oktober mit dem Betonieren der Fundamente. Der Rohbau war am 26. April 1941 vollendet, und die Bauherrschaft konnte am 27. September 1941 ihre neuen Geschäftsräume beziehen. Während vieler Monate waren über 450 Leute auf der Baustelle beschäftigt.

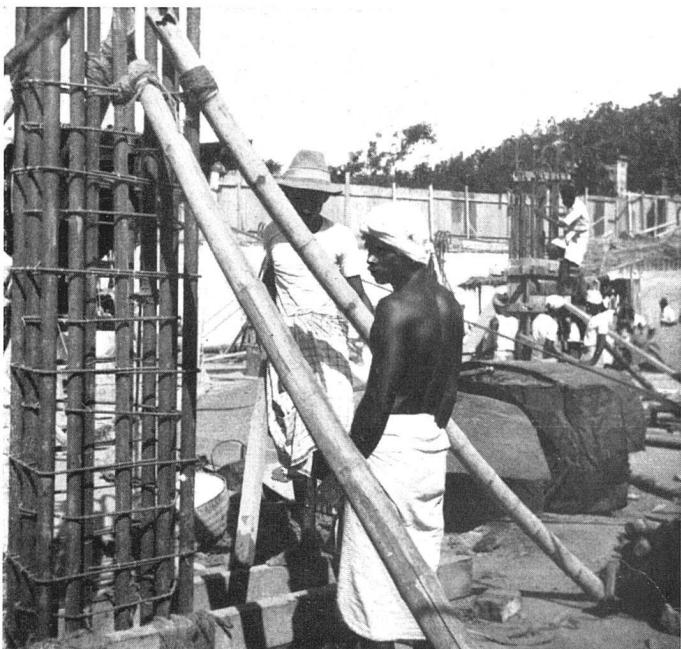
Stützenarmierung. Verstrebung mit Bambusstangen

Der *Rohbau* besteht aus einem Eisenbetonskelett mit Einzelfundamenten und massiven Stockwerksplatten. Die Ausfachung der Fassaden erfolgte mit Backsteinmauerwerk, das auch für die Trennwände Anwendung fand. Zur Isolierung des flachen Daches, dessen Belag aus einem Kiesklebedach besteht, wurden Tonhohlkörper mit Treetexplatten verwendet. Zur Schallbe-

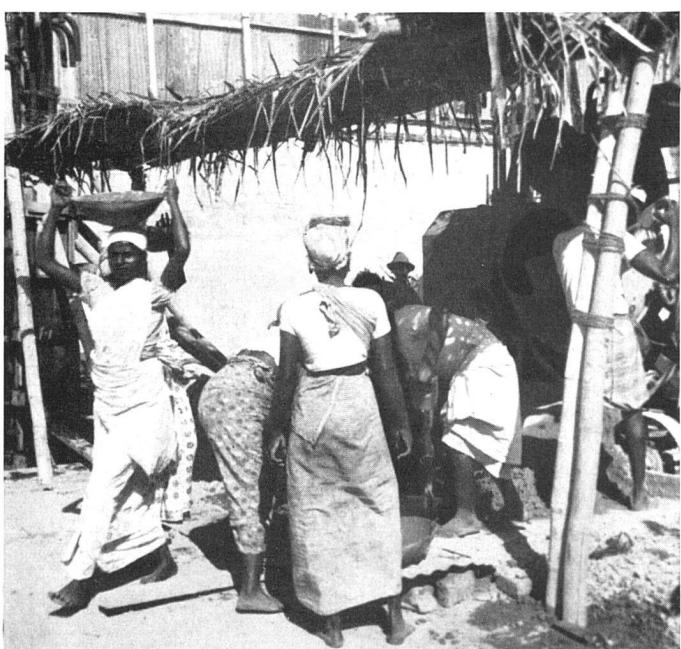
Transport des Betons durch Frauen
