Artikel: Le Pavillion Galland à Vessy : Réalisé 1939-41 par J.-S. Buffat,

architecte FAS, et A. Cingria, architecte SIA, Genève

Le Pavillon Galland à Vessy

Réalisé 1939-41 par J.-S. Buffat, architecte FAS, et A. Cingria, architecte SIA, Genève

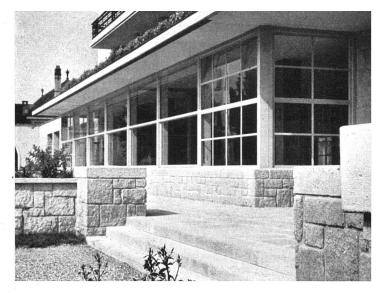
Vue extérieure des salles de réunions

Seules les salles du rez-de-chaussée présentent une modeste recherche par le lambris de cèdre du pays et les larges baies à guillotine s'ouvrant sur une vaste terrasse au mur fleuri, où l'été de gais parasols ajoutent à l'ambiance leur note de couleur et leur ombre propice. Les travaux ont débuté le 11 novembre 1938 par l'établissement d'un grand égout, rejoignant le collecteur de la route de Vessy. Les terrassements du bâtiment ont été entrepris le 9 février 1939 et le gros œuvre dès le 21 avril suivant. La couverture a été achevée le 10 avril 1940. L'aménagement intérieur, l'ameublement et les travaux extérieurs étaient terminés en octobre 1941; le bâtiment a pu être utilisé dès cette date.

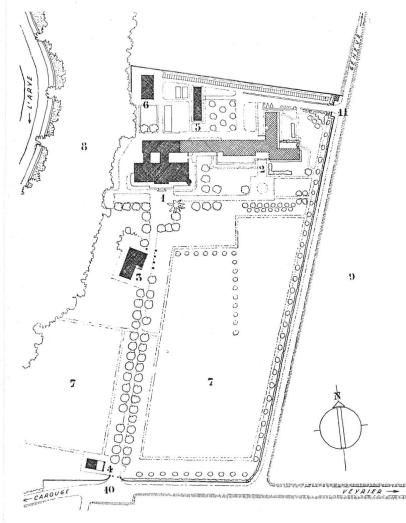
Plan de situation 1:3000

- 1 Bâtiment principal (hommes)
- 2 Pavillon Galland (femmes)
- 3 Pavillon des couples
- 4 Jardinier-concierge
- 5 Ateliers
- 6 Remises
- 10 Entrée principale
- 11 Entrée de service

Il était évident que ces salles devaient être en liaison directe avec les deux bâtiments. Ce fait conditionnait l'implantation. Le terrain disponible se trouvait à l'est de l'ancien bâtiment. D'une part, l'orientation désirable pour les chambres, soit le sud et l'est; d'autre part, l'effet de masse du nouveau bâtiment en fonction du paysage environnant, impliquaient la nécessité de créer, si possible, un élément de transition entre le plateau à l'est et la haute façade du nouveau bâtiment. De ces considérations résulte l'aile basse se développant à l'est, dans le prolongement des grandes salles, perpendiculairement à la façade est.

De là le caractère délié du Pavillon Charles-Galland, aligné en retrait de la façade sud du bâtiment principal et relié à ce dernier par un portique spacieux, équilibrant à l'ouest le volume de l'aile basse à l'est, et donnant également l'élément de transition entre les deux bâtiments.

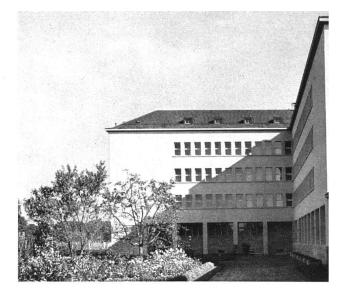
Façade sur les communs

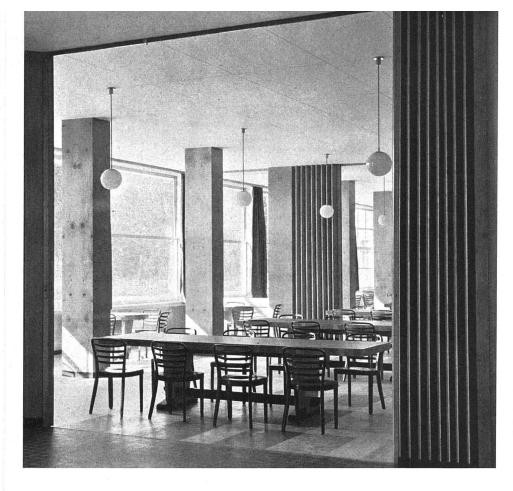
Salle de lecture et de réunion. Elle peut être subdivisée à l'aide de portes accordéon

- c) Un clair et frais fumoir pour les hommes.
- d) Une terrasse-pergola au premier étage, abondamment fleurie dans la belle saison, pour les femmes.
- e) Des salles de lecture; par le jeu de vastes portes dites «accordéon» ces salles peuvent être réunies en une seule grande salle, avec le hall, ce qui donne la possibilité d'organiser des séances récréatives.
- f) En un mot, tout est ordonné pour que le Pavillon Charles-Galland soit un home, une maison de repos offrant aux pensionnaires des locaux clairs, gais, sans ombre et sans souvenir des tristes maisons de banlieue ou des taudis des vieux quartiers.
