Denkmalpflege

Restaurierung der St. Leonhardskapelle in Landschlacht (Thurgau)

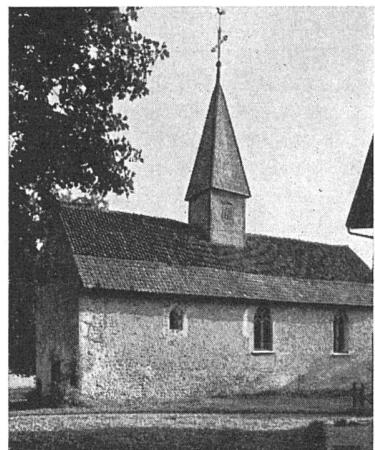
Das Äußere vor der Restaurierung

Diese reizende uralte Kapelle wurde im Jahre 1943 unter Aufsicht der Eidgenössischen Kommission für historische Kunstdenkmäler einer vorbildlichen Restaurierung unterzogen. Der häßliche Besenwurf, der seit dem 19. Jahrhundert das Kirchlein verunstaltete, ist entfernt und die in «Opus spicatum» gemauerten Fassaden wie-

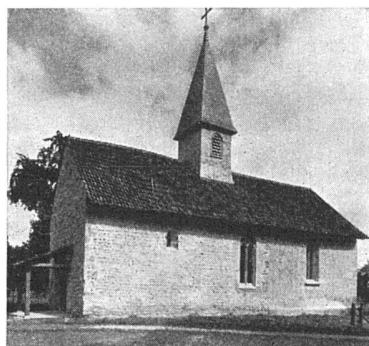
Das Äußere nach der Restaurierung

der frei gelegt und ausgefugt worden. Unberührt jedoch blieben die Reste des romanischen Verputzes um die Nordtür. Die westliche Hälfte der Kapelle ist frühromanisch; ja es wurden bei Grabungen sogar karolingische Mauerzüge festgestellt und eine romanische, rechteckige Choranlage freigelegt. Im 14. Jahrhundert dürfte das Gotteshaus gegen Osten mit dem heutigen Chor vergrößert worden sein. Selbstverständlich ist auch der große, aus einem Kalkblock bestehende Türsturz am westlichen Eingang belassen und dieser mit einer schlichten, aber stilgerechten Überdachung geschützt worden. Die Form des vielleicht im 17. Jahrhundert geänderten Dachreiters wurde verbessert; die störenden Flachziegel der Traufpartien wurden durch «Pfannen» ersetzt.

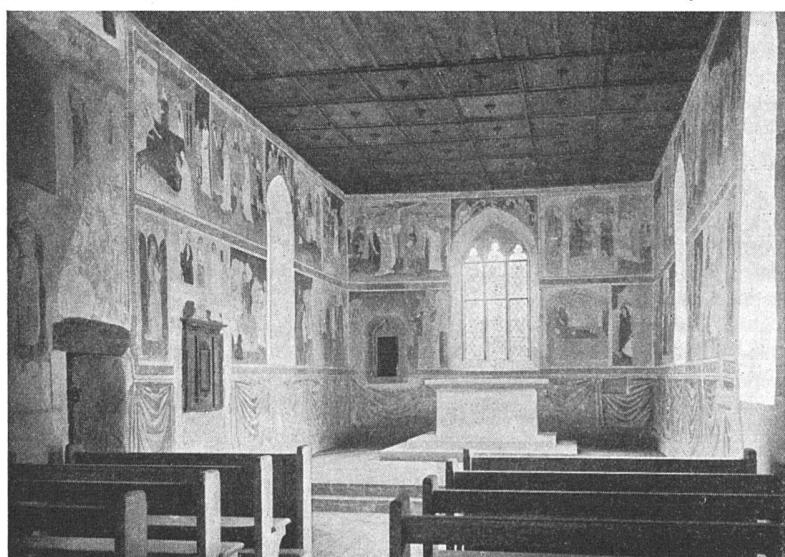
Das Innere nach der Restaurierung von 1943

Im Innern wurde die hölzerne Leistendecke aus dem ersten Viertel des 15. Jahrhunderts restauriert. Der schlecht wirkende Altar ist durch ein schlichtes, steinernes Werk ersetzt worden, wobei nun das schöne drei-

teilige Chorfenster frei zur Geltung kommen kann. Ebenfalls in seiner früheren Form ist das reizende Sakramentshäuschen wieder erstanden.

Die 1907/09 von einem Konstanzer Kunstmaler aufgedeckten Wandmalereien eines romanischen perspektivischen Mäanderfrieses unter der Diele, die Mitte des 14. Jahrhunderts entstandenen Passionsszenen an der alten Südwand und die Chormalereien von 1432 mit dem Zyklus des heiligen Leonhard, sind aufgefrischt worden. Ergänzungen der Bilder sind dabei an den defekten Mauerteilen nur in beschränktem Maße, mit einer etwas helleren, dem übrigen Kolorit angepaßten Tönung durchgeführt, jedoch mit einer weißen Umrahmung markiert worden, wie dies die Restaurierungspraxis vorschreibt. Der Rankenfries, der die Bilderfolge in horizontaler Richtung unterteilt, wurde überhaupt nicht bearbeitet. Dessen ursprünglich crème-farbiger Grundton hat sich im Lauf der Jahre zersetzt und weist heute eine fast schwarze Tönung auf.
