Artikel: Parkhotel Schönenegg in Grindelwald : 1947, L. Colombi, Architekt, Thun

Parkhotel Schönenegg in Grindelwald

1947, L. Colombi, Architekt, Thun

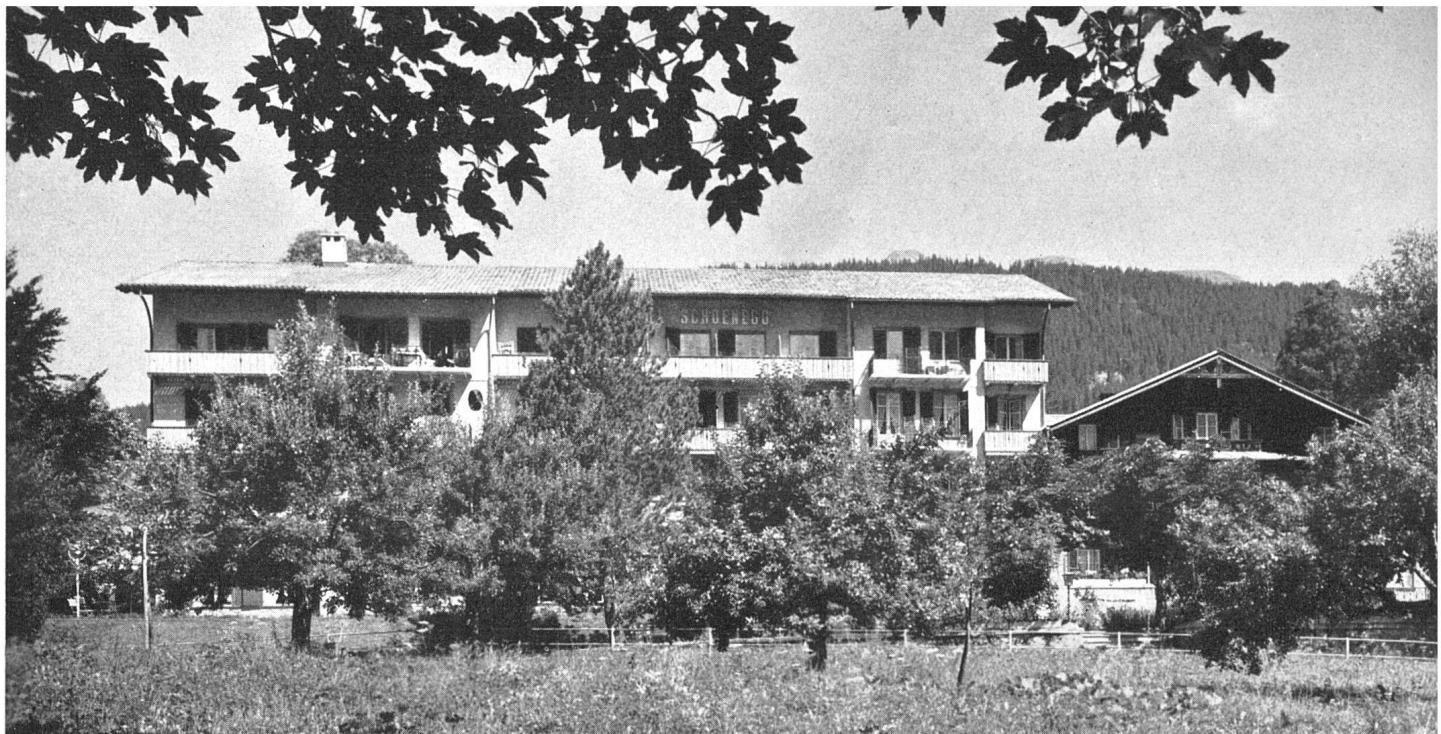
Gesamtansicht des umgebauten Hotels von Süden / Vue générale de l'hôtel après la transformation / South elevation of the remodelled hotel

Zur Ausführung gelangte bis heute die erste Bauetappe, d.h. die Erneuerung des dritten Stockwerkes und der Fassaden. Das Bedürfnis nach besseren Zimmern mit WC und Bad führte dazu, den ausgebauten Dachstock durch ein Vollgeschoß mit 11 Einer- und 9 Doppelzimmern zu ersetzen und mit der Dacherneuerung gleichzeitig eine weitgehende Fassadenrenovation vorzunehmen. Das bestehende Haus ist ein Riegelbau aus den neunziger Jahren und erlaubte keine großen Mehrbelastungen. Ferner war die Bauzeit (Frühjahrszwischensaison = $1\frac{1}{2}$ Monate!) äußerst beschränkt. Die Wahl der Holzkonstruktion war gegeben. Das nach bekanntem Berneroberländerstil kompliziert ausgebauten Dach wurde durch ein einfaches Satteldach ersetzt. Das alte Haus erhielt dadurch einen vollständig neuen und überraschend guten Aspekt, obwohl sich der Umbau im wesentlichen auf das Dachgeschoß beschränkte. Die Dachuntersichten und Holzbalkone sind hell lasiert, das sichtbare Sparrenwerk und die Fensterläden rotbraun gestrichen. Das Riegelwerk erhielt außen als Wetterschutz einen grauen Granositverputz. Die Wände im Innern sind, soweit aus Gipsdielen konstruiert, gestrichen oder tapeziert und in den Toilettenräumen mit Glanzeternitplatten verschalt. Die Zimmerdecken sind mit glatten Pavatexplatten, die Korridore zur Lärmdämpfung mit den gerillten Akustikpavatexplatten verkleidet. Die Böden wurden in den Fremdenzimmern mit Eichenholzparkett, in den Toilettenräumen mit Inlaid und in den Korridoren mit Korkparkett belegt.

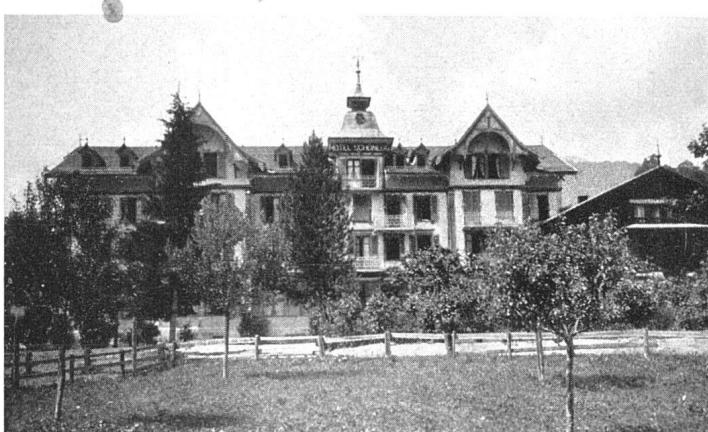
Das Hotel vor dem Umbau / L'hôtel avant la transformation / The hotel before remodelling

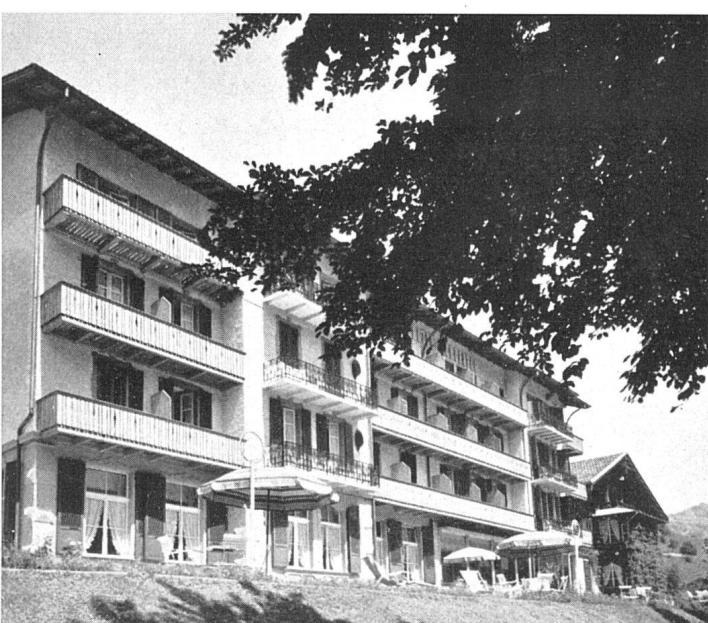
Südfront mit neuem 3. Geschoß und neuen Balkonen / Façade sud de l'hôtel, avec le nouveau 3ème étage / South elevation with new 3rd floor

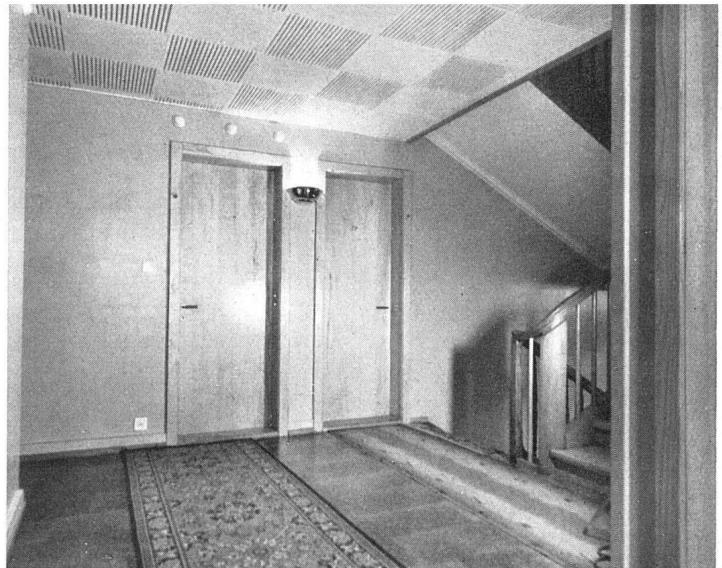
Umgebauter Treppenvorplatz / Palier du nouvel étage / Staircase landing after remodelling

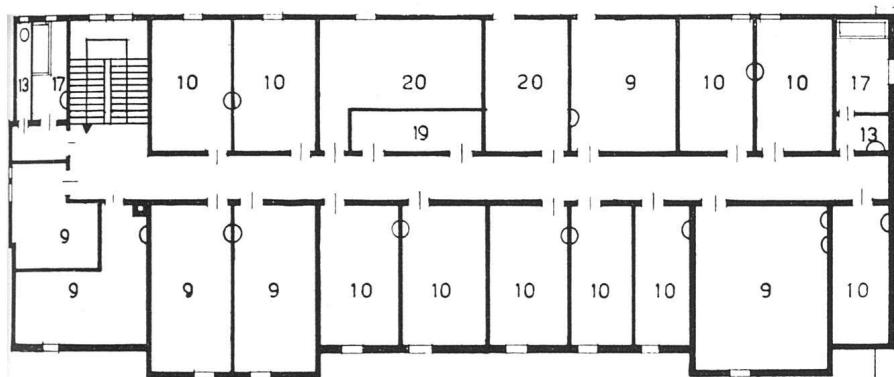
Dachgeschoß vor dem Umbau 1:300 / Le 3ème étage avant la transformation / Third floor before remodelling

9 Doppelzimmer	17 Bad
10 Einerzimmer	19 Putzraum
13 WC	20 Dienstzimmer

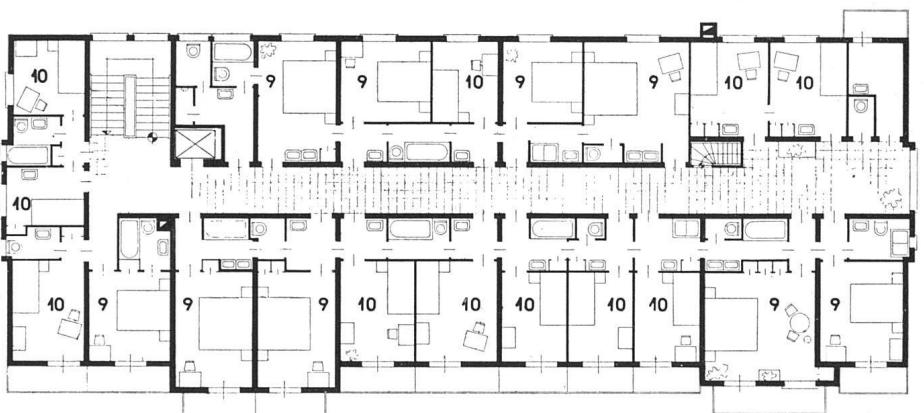
Das neue 3. Geschoß 1:300 / Le 3ème étage après la transformation / Third floor after remodelling

9 Doppelzimmer mit Toiletten und Bad mit oder ohne WC
10 Einerzimmer mit Toilette mit oder ohne Bad
