Artikel: Parkhotel Schöneegg in Grindelwald : 1947, L. Colombi, Architekt, Thun
Autor: [s.n.]
DOI: <https://doi.org/10.5169/seals-27724>

Parkhotel Schönegg in Grindelwald

1947, L. Colombi, Architekt, Thun

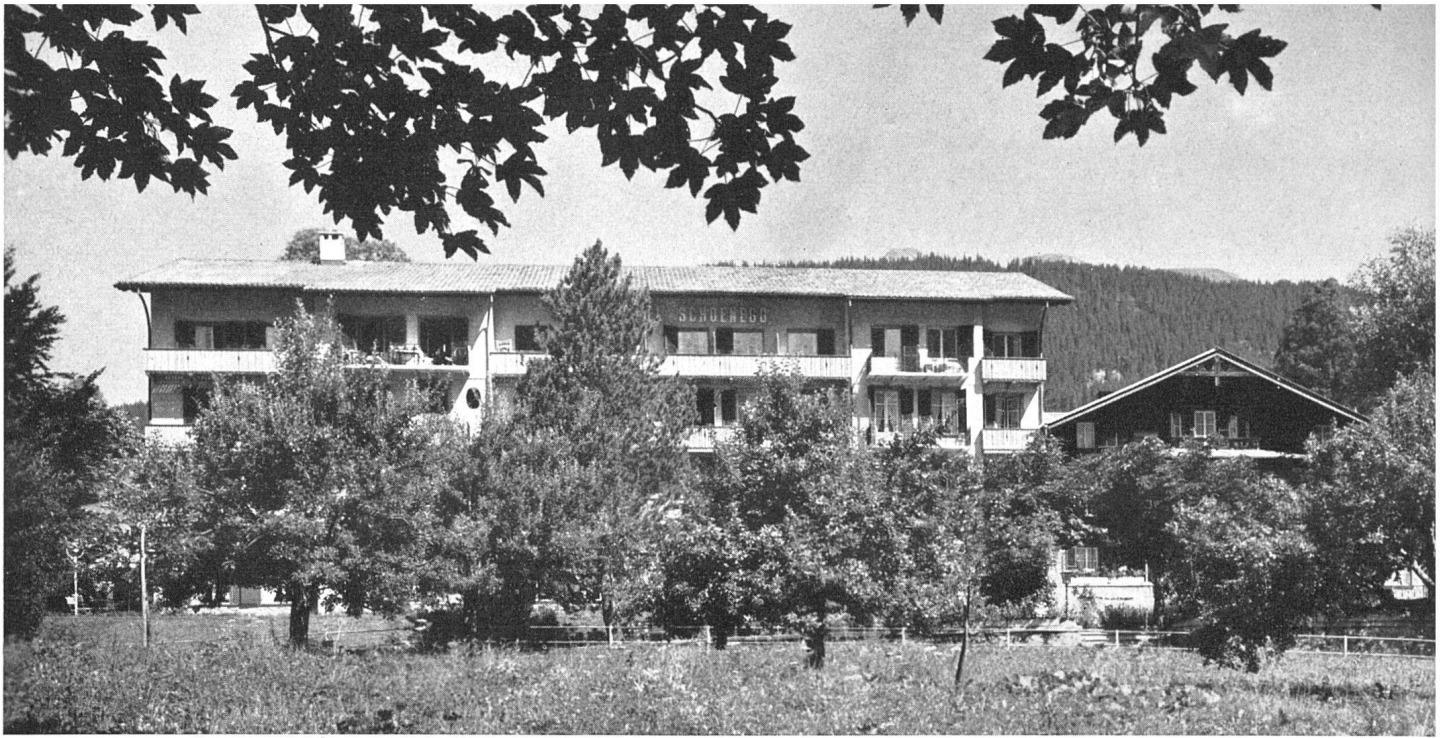
Gesamtansicht des umgebauten Hotels von Süden / Vue générale de l'hôtel après la transformation / South elevation of the remodelled hotel

Zur Ausführung gelangte bis heute die erste Bauetappe, d. h. die Erneuerung des dritten Stockwerkes und der Fassaden. Das Bedürfnis nach besseren Zimmern mit WC und Bad führte dazu, den ausgebauten Dachstock durch ein Vollgeschoß mit 11 Einer- und 9 Doppelzimmern zu ersetzen und mit der Dacherneuerung gleichzeitig eine weitgehende Fassadenrenovation vorzunehmen. Das bestehende Haus ist ein Riegelbau aus den neunziger Jahren und erlaubte keine großen Mehrbelastungen. Ferner war die Bauzeit (Frühjahrszwischenaison = 1½ Monate!) äußerst beschränkt. Die Wahl der Holzkonstruktion war gegeben. Das nach bekanntem Berner Oberländerstil kompliziert ausgebaute Dach wurde durch ein einfaches Satteldach ersetzt. Das alte Haus erhielt dadurch einen vollständig neuen und überraschend guten Aspekt, obwohl sich der Umbau im wesentlichen auf das Dachgeschoß beschränkte. Die Dachuntersichten und Holzbalkone sind hell lasiert, das sichtbare Sparrenwerk und die Fensterläden rotbraun gestrichen. Das Riegelwerk erhielt außen als Wetterschutz einen grauen Granositverputz. Die Wände im Innern sind, soweit aus Gipsdielen konstruiert, gestrichen oder tapeziert und in den Toilettenräumen mit Glanzeternitplatten verschalt. Die Zimmerdecken sind mit glatten Pavatexplatten, die Korridore zur Lärmdämpfung mit den gerillten Akustikpavatexplatten verkleidet. Die Böden wurden in den Fremdenzimmern mit Eichenholzparkett, in den Toilettenräumen mit Inlaid und in den Korridoren mit Korkparkett belegt.

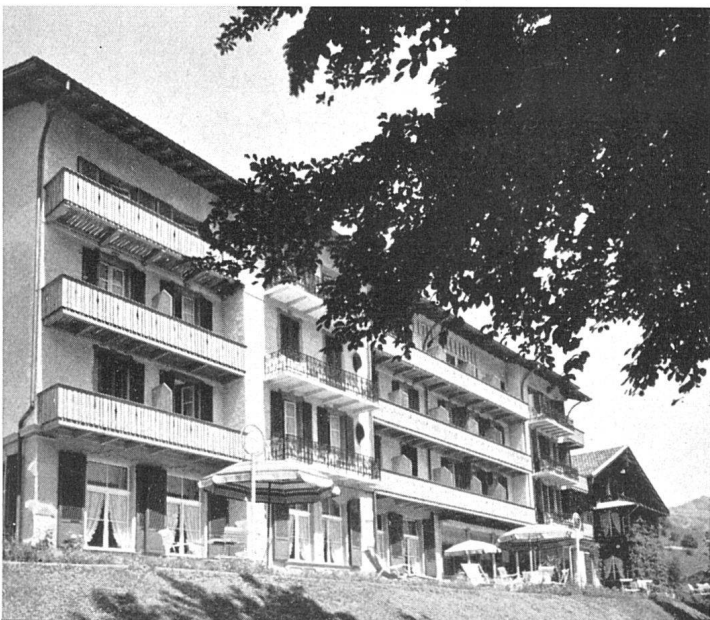
Südfront mit neuem 3. Geschoß und neuen Balkonen / Façade sud de l'hôtel, avec le nouveau 3ème étage / South elevation with new 3rd floor

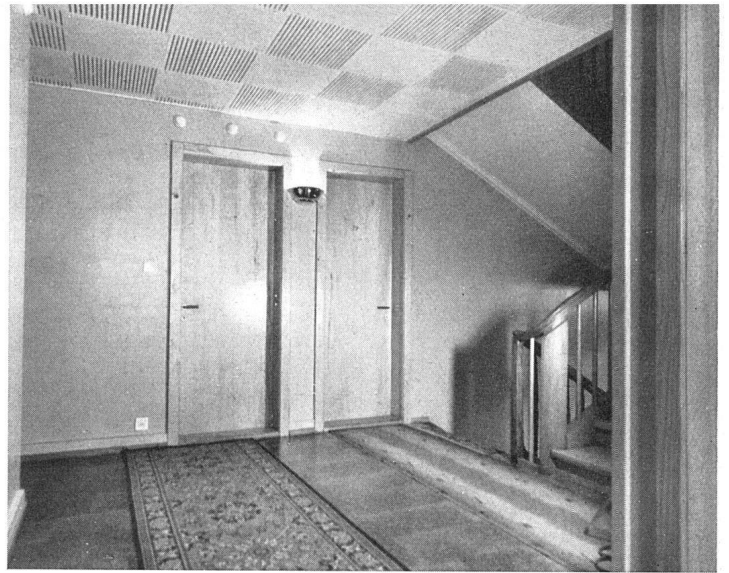
Umgebauter Treppenvorplatz / Palier du nouvel étage / Staircase landing after remodelling
Photos: H. von Allmen, Bern

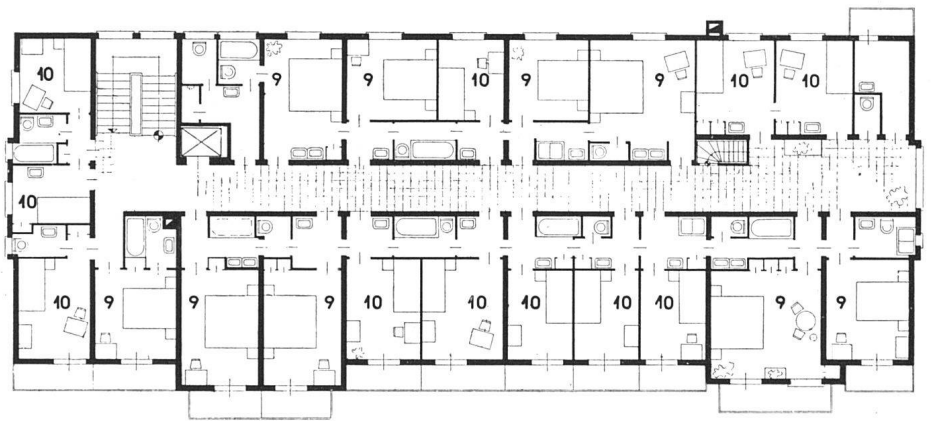
Das neue 3. Geschoß 1:300 / Le 3ème étage après la transformation / Third floor after remodelling

9 Doppelzimmer mit Toiletten und Bad mit oder ohne WC
10 Einzigerzimmer mit Toilette mit oder ohne Bad
