Artikel: Hotel Eden in Arosa : 1944, Alfons Pocco, Arch. BSA, Arosa
Autor: [s.n.]
DOI: <https://doi.org/10.5169/seals-27725>

Hotel Eden in Arosa

1944, Alfons Rocco, Arch. BSA, Arosa

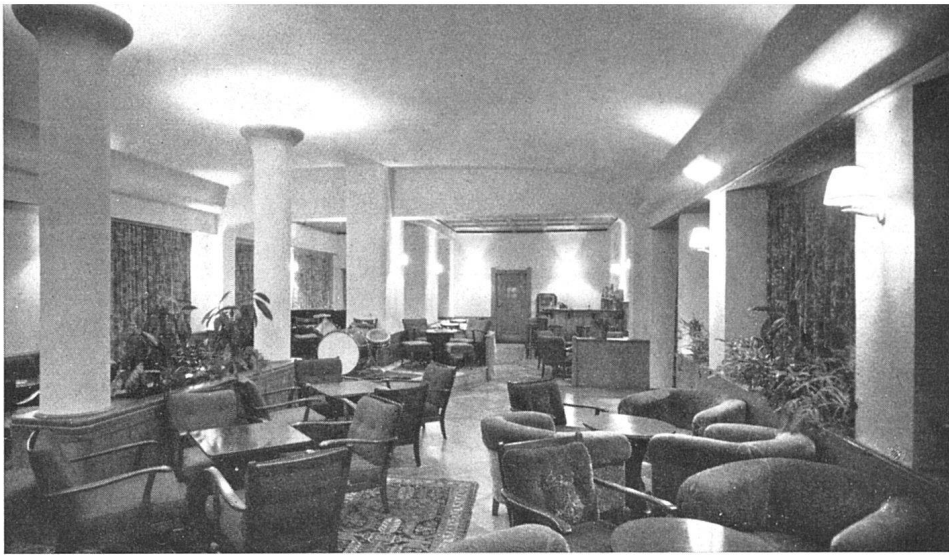
Hotelhalle mit Dancing | Hall et dancing | Remodelled hall with dancing

Die große Halle mit den runden Lichtsäulen (die leider nicht sichtbar bis auf den Boden geführt sind) ist gegenüber früher nicht wiederzuerkennen. Die Kombination von direkter und regulierbarer indirekter Beleuchtung erlaubt verschiedene Beleuchtungseffekte, vom gedämpften Licht bis zur Festbeleuchtung. Die Raumhöhe ist wesentlich reduziert worden.

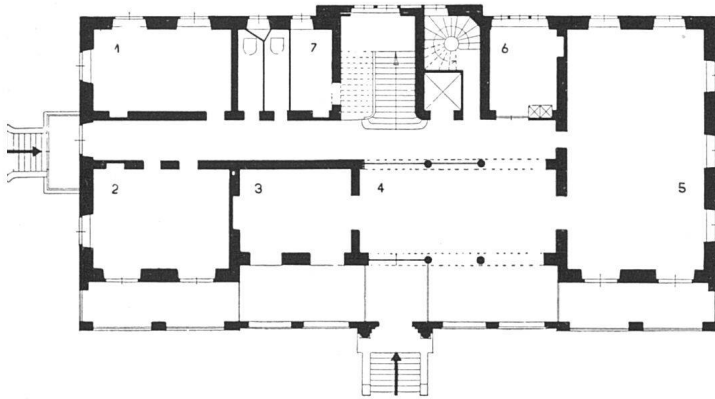
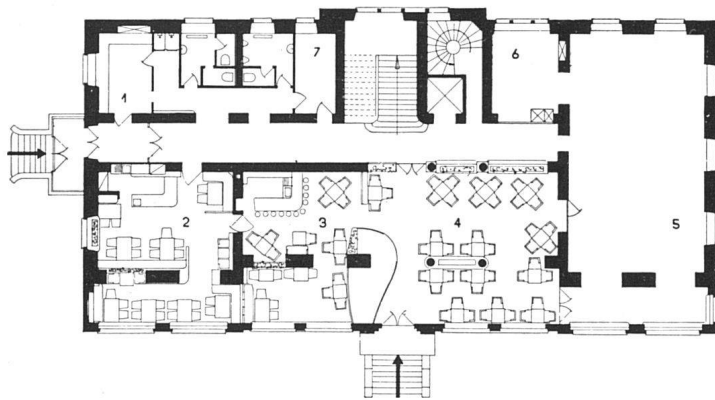
Erdgeschoß vor und nach dem Umbau 1:300 | Le rez-de-chaussée avant et après la transformation | Groundfloor before and after remodeling

Das Hotel hatte vor dem Umbau keine persönliche Note: überladene Architekturformen, überhöhte Räume, leeres Schreib- und Billardzimmer usw.

Die Aufgabe des Architekten bestand in der Erneuerung der Halle und dem Einbau eines Restaurants. Dem Bauvorhaben haftet raumorganisatorisch der Fehler an, daß das renovierte Hotel keinen Ruheraum mehr besitzt. Die Hotelhalle ist in ein Dancing mit Bar und das Billardzimmer in ein Restaurant mit Barbuffet verwandelt worden. Die neuen Gäste beklagen sich über die Lärmstörung und das Fehlen eines Ruheraums, so daß gegenwärtig (nach erfolgtem Umbau) erwogen wird, den Barbetrieb in das Untergeschoß zu verlegen. Es ist schade, daß diese baulich sauber durchgeführte Erneuerung mit diesem Servitut belastet ist.

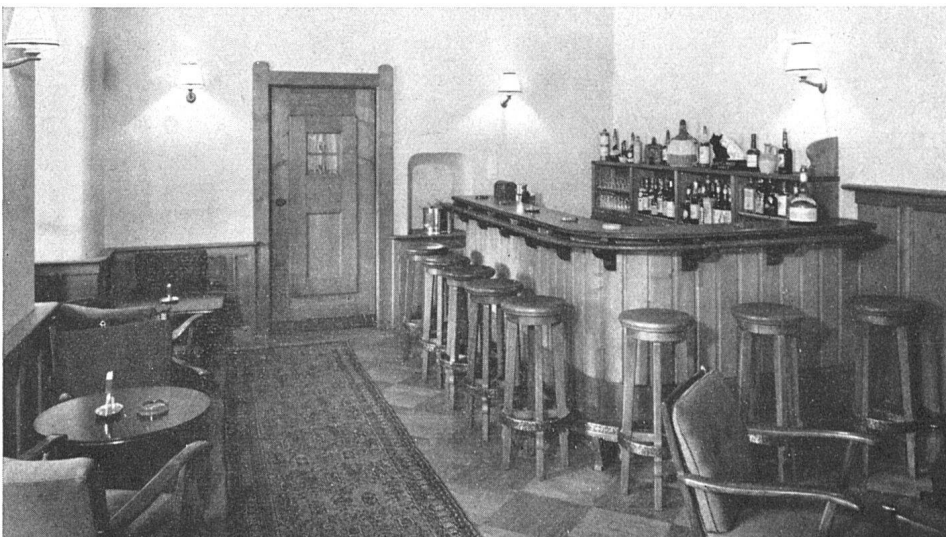
Bar | Le bar | The new bar
