Artikel: Wochenendhaus in Goldbach: 1950, B. & E. Gerwer, Architekten,

Zürich

Wochenendhaus in Goldbach

1950, B. & E. Gerwer, Architekten, Zürich

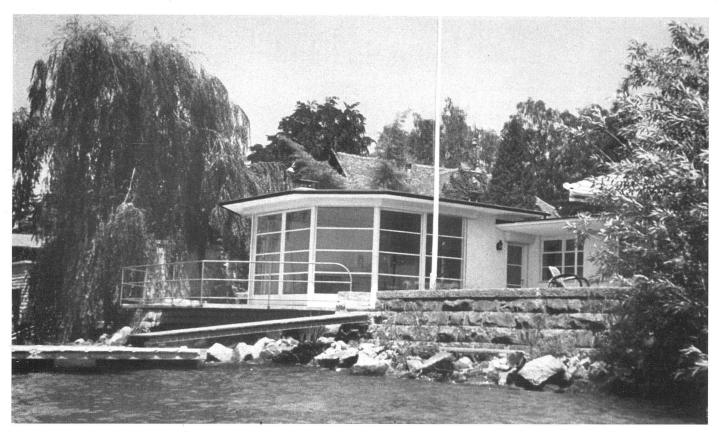
Ansicht vom See her | La maison vue du lac | View from lake

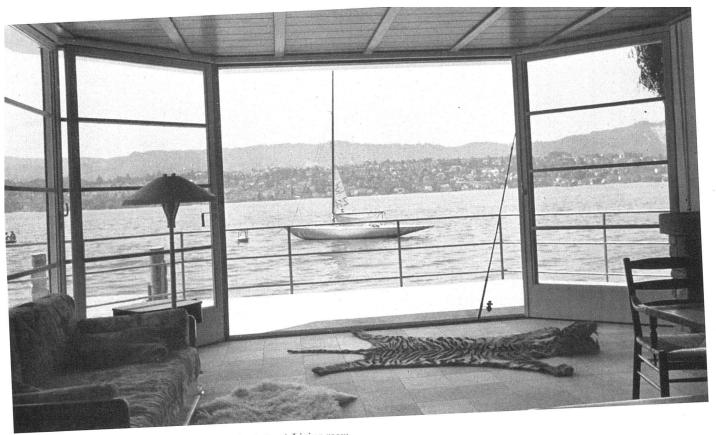
Wohnraum. Schiebetür in Eisen, Boden Solnhoferplatten | Living room

Tagesraum: Boden in hellen Solnhoferplatten; Wände in hellem Edelputz; Cheminée aus Natursteinen der Quaimauer. Decke in Tannenholz gebeizt. Eingebaute Schränke und Möbel in Ulmenholz Natur. Fensterfront in Eisenkonstruktion mit Schiebetüren.
