Zeitschrift: Das Werk : Architektur und Kunst = L'oeuvre : architecture et art

Denkmalpflege

Restaurierung der romanischen Kirche von Spiez

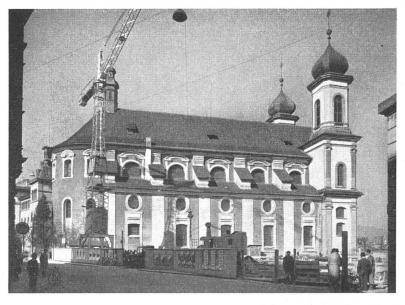
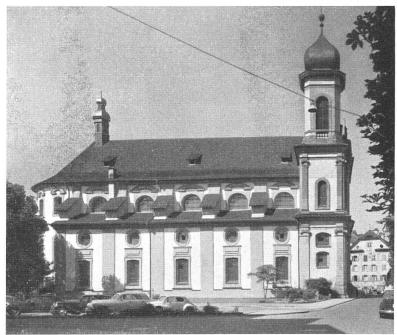
Luzern. Ostfassade der Jesuitenkirche vor (oben) und nach der Restaurierung (Mitte)
Photos: O. Pfeiffer SWB, Luzern; Peter Ammon, Luzern

In Luzern erheischte die Niederlegung des «Freyenhofes» (an dessen Platz die neue Zentralbibliothek hätte gestellt werden sollen) eine Restaurierung der nun erstmals mit der Turmfassade zusammen zu erblickenden linken (östlichen) Längsseite der Jesuitenkirche (1666-1677). Im Gegensatz zum raummächtigen Innern, dem einheitlichsten und klarsten aller nachmittelalterlichen Kirchenräume der Schweiz, ist das Äußere recht mager behandelt. Nur die Turmfassade nach der Reuß hin besitzt eine Sandsteingliederung. Die früher nach einem engen Hof schauende linke Längsseite besaß nur eine einfache Lesenengliederung, weiß verputzte Flächen und graue Rahmungen. Im letzten Jahrhundert wurde diese Längsseite gewissermaßen zu einem Negativ verwandelt: grauer Besenwurf der Mauerfläche und weiße Lesenen und Fensterrahmen. Da nach der Freilegung der Längsfassade die graue Sandsteingliederung des Turmes direkt an die weiße der Langseite stieß, nötigte sich eine Wiederherstellung des alten Bestandes auf. Es bedurfte aber eines langen Kampfes gegen eine Gruppe von Luzerner Architekten (wobei stilistische und geschichtliche

Argumente mit dem Vorweisen von originalen Verputzproben verbunden werden mußten), um endlich die Wiederherstellung des alten Bestandes zu erreichen, die nun in allen wesentlichen Punkten befriedigt. Leitender Architekt war Vinzenz Fischer in Luzern; als Berater und Experte amtete, außer dem Schreibenden, das Luzerner Mitglied der eidg. Kommission für historische Kunstdenkmäler, Stadtbaumeister Max Türler, Arch. BSA. L. B.
