Zeitschrift: Das Werk : Architektur und Kunst = L'oeuvre : architecture et art
Band: 41 (1954)
Heft: 9: Lebendiger Heimatschutz : Denkmalpflege in der Schweiz

Denkmalpflege**Restaurierung der romanischen Kirche von Spiez**

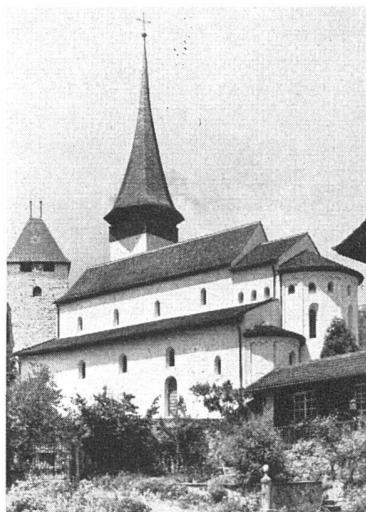
Schloßkirche Spiez. Ansicht von Südosten nach der Restaurierung

Für die Gesamtwirkung des Äußern ist die Wiederherstellung der Dachabstufungen über Hauptapsis, Hochchor und Hochschiff entscheidend; in rhythmischer Abtreppung steigt nun der Umriß vom Kegeldach der Chorapsis zum Satteldach des Altarraumes und zum Hauptsatteldach über dem Schiff, nachdem seit 1670 Chor und Schiff unter einen First gebracht worden waren. Der obere Ansatz der Pultdächer der Schiffe, seit dem Barock in unschöner Weise höhergelegt, konnte auf die alte

Linie herabgesetzt werden. An der Eingangsseite wurde ein nachträglich eingesetztes Rundfenster vermauert; bei der Lesenengliederung dieser Fassade waren die Blendbogen verschwunden; sie willkürlich zu ersetzen wäre nicht angezeigt gewesen. Die Wiederherstellung der ursprünglichen Befestigung wurde bereits erwähnt. Obwohl das Äußere wahrscheinlich ursprünglich unverputzt war, in Bruchsteinmauerwerk, entschloß man sich aus technischen und ästhetischen Gründen zu einem Neuverputz, ließ aber außen an der Südapsis ein Stück des vermutlich ursprünglichen Zustandes sichtbar.

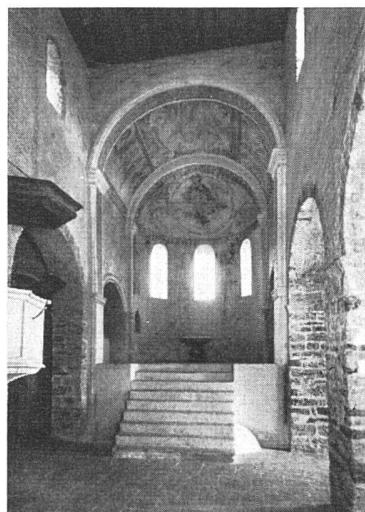
Innenansicht nach der Restaurierung
Photo: Martin Hesse, Bern

führung des Betrachters zu verhindern. In Rücksicht auf die Grabungen im Schiff der Kirche, die besichtigt werden können, ließ sich der ursprüngliche Mörtelboden (Calestruzzo) nicht erneuern; der Architekt ließ Natursteinplatten legen, die in der Farbe mit den Pfeilern übereinstimmen. Die Pfeiler und die Arkaden traten unter den neuen Verputzschichten in Pietra-rasa-Technik ans Licht, mit dem sogen. Kellenzug im glasharten ursprünglichen Verputz. An den Wänden des Hochschiffes wurde im Anschluß an ein freigelegtes gotisches Christophorusbild der alte Verputz beibehalten und ergänzt. An den Wänden und Wölbungen des Chores traten kostbare Malereien des 11. Jahrhunderts ans Licht, die teilweise um 1500 übermalt worden sind, so daß an einzelnen Stellen gewissermaßen ein Palimpsest entstanden war. Der Berner Restaurator H. Fischer restaurierte die Malereien des 11. Jahrhunderts mit großer Behutsamkeit; an einigen Partien beließen wir Fragmente der spätgotischen Ausmalungen, à titre de documentation. Ein glücklicher Zufall wollte es, daß die struktiven Partien der Stuckierung von 1670 im Chor der Apsis belassen werden konnten; sie fügen sich organisch ein. – Nirgends wurde frei rekonstruiert; die Ergänzungen sind als solche unschwer zu erkennen. Ich glaube, daß man die Wiederherstellung der romanischen Kirche von Spiez als musterhaft bezeichnen darf. L. B.

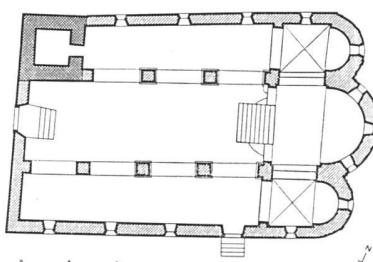
Rekonstruktion des romanischen Zustandes, von Dr. Michael Stettler. Grundriß 1:500

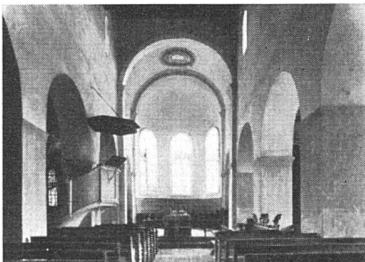
Innenansicht vor der Restaurierung (Zustand 1670–1949). Photo: Martin Hesse, Bern. Kunstdenkmäler des Kt. Bern

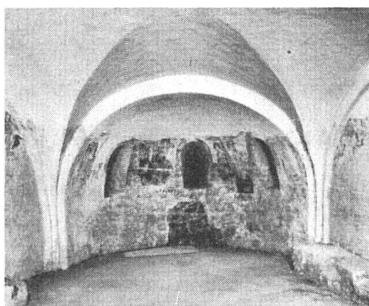
Spiez. Ostapsis der Kripta nach der Restaurierung mit ergänztem Gewölbe

Die wichtigsten architektonischen Veränderungen im Innern betreffen natürlich die Krypta. Sie wurde wiederhergestellt, nach einläßlichen Studien und Versuchen (mit Drahtmodell und Lehrgerüst für die Einwölbung). Die neueingesetzte obere Partie des Kryptagewölbes ist um einen halben Zentimeter zurückgesetzt, um jede Irre-

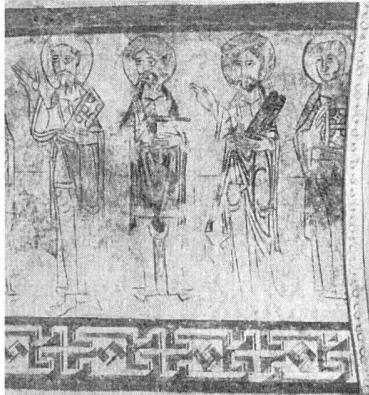
Spiez. Apostelfries des 11. Jahrhunderts auf der Nordseite des Chors

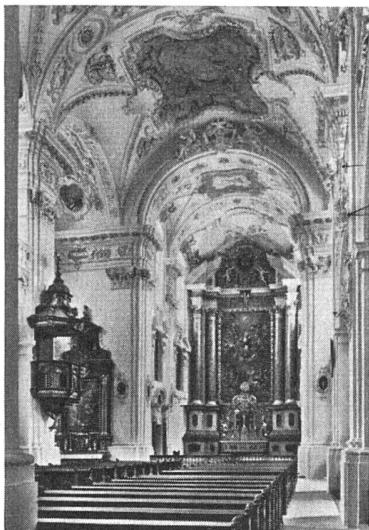
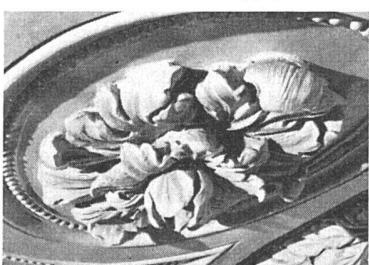
Solothurn. Inneres der Jesuitenkirche nach der Restaurierung

Detail der Stukkaturen

in Solothurn. Größere architektonische Eingriffe waren nicht nötig; außer Sicherungsarbeiten sind vor allem das Wiederöffnen der teilweise vermauerten Fenster des Erdgeschosses und ihre stilgerechte Verglasung zu nennen. Das künstlerische Hauptanliegen bestand in der sorgfältigen Reinigung, Restaurierung und in teilweise freier und schöpferischer Ergänzung des Stükkes, subtilen Arbeiten, die vom erfahrenen Meister Alois Grießl in Zug in vorbildlicher Weise durchgeführt wurden. Die nicht minder heikle Aufgabe der Restaurierung der Deckenbilder wurde dem Tessiner Ottorino Olgiati in Ascona übertragen; er hat sich trefflich bewährt, nicht zuletzt im Einfügen eines von ihm geschaffenen Deckenbildes. Die zahlreichen und oft sehr subtilen Einzelfragen (Einstimmen der farbigen Kartuschen, Herabsetzen des Tabernakels auf die ursprüngliche Linie usw.) wurden in harmonischer Zusammenarbeit aller Instanzen gelöst: Kirchenpflege mit Präsident Dr. Greßly, Kantonsarchitekt Jeltsch, Stadtbaumeister Luder, Alt-Staatsarchivar Dr. Kälin, Denkmalpfleger Dr. Loertscher und, als eidgenössische Experten, der Schreibende und Kantonsbaumeister Kaufmann von Arau.

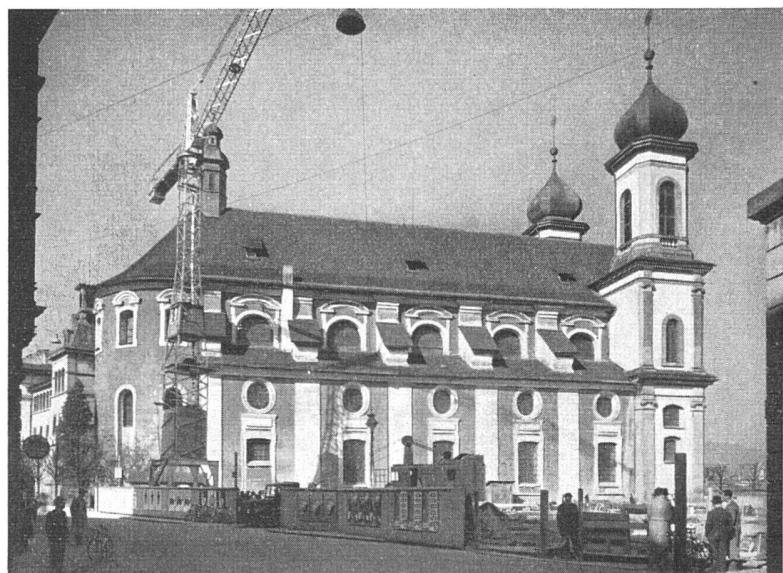
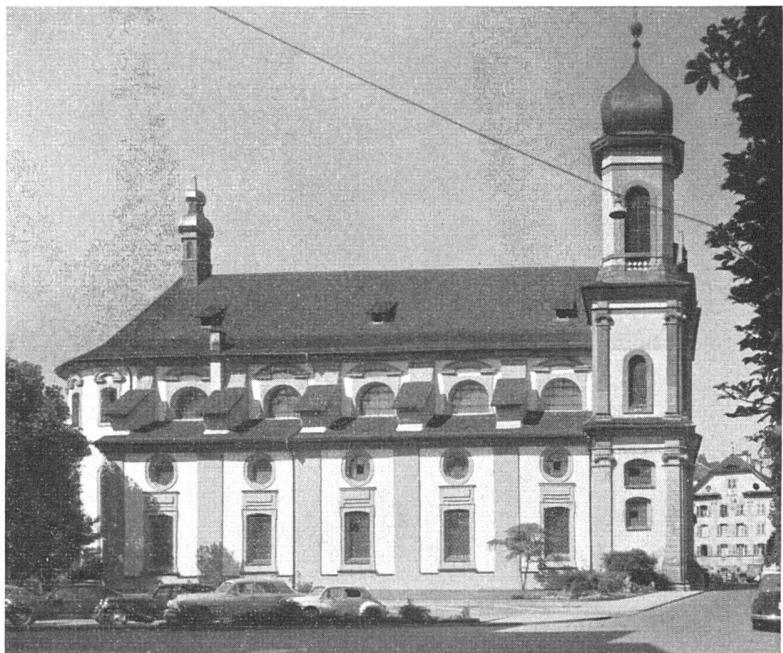
Luzern. Ostfassade der Jesuitenkirche vor (oben) und nach der Restaurierung (Mitte)
Photos: O. Pfeiffer SWB, Luzern; Peter Ammon, Luzern

In Luzern erheischte die Niederlegung des «Freyenhofes» (an dessen Platz die neue Zentralbibliothek hätte gestellt werden sollen) eine Restaurierung der nun erstmals mit der Turmfassade zusammen zu erblickenden linken (östlichen) Längsseite der Jesuitenkirche (1666–1677). Im Gegensatz zum raumächtigen Innern, dem einheitlichsten und klarsten aller nachmittelalterlichen Kirchenräume der Schweiz, ist das Äußere recht mager behandelt. Nur die Turmfassade nach der Reuß hin besitzt eine Sandsteingliederung. Die früher nach einem engen Hof schauende linke Längsseite besaß nur eine einfache Lesenengliederung, weiß verputzte Flächen und graue Rahmen. Im letzten Jahrhundert wurde diese Längsseite gewissermaßen zu einem Negativ verwandelt: grauer Besenwurf der Mauerfläche und weiße Lesen und Fensterrahmen. Da nach der Freilegung der Längsfassade die graue Sandsteingliederung des Turmes direkt an die weiße der Langseite stieß, nötigte sich eine Wiederherstellung des alten Bestandes auf. Es bedurfte aber eines langen Kampfes gegen eine Gruppe von Luzerner Architekten (wobei stilistische und geschichtliche

Argumente mit dem Vorweisen von originalen Verputzproben verbunden werden müßten), um endlich die Wiederherstellung des alten Bestandes zu erreichen, die nun in allen wesentlichen Punkten befriedigt. Leitender Architekt war Vinzenz Fischer in Luzern; als Berater und Experte amtete, außer dem Schreibenden, das Luzerner Mitglied der eidg. Kommission für historische Kunstdenkmäler, Stadtbaumeister Max Türler, Arch. BSA. L. B.
