Zeitschrift: Das Werk : Architektur und Kunst = L'oeuvre : architecture et art
Band: 41 (1954)
Heft: 9: Lebendiger Heimatschutz : Denkmalpflege in der Schweiz

Denkmalpflege

Restaurierung der romanischen Kirche von Spiez

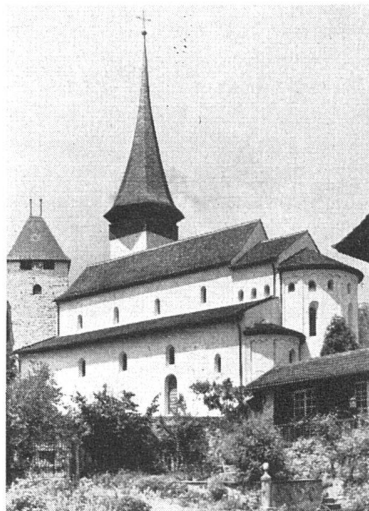
Schloßkirche Spiez. Ansicht von Südosten nach der Restaurierung

Für die Gesamtwirkung des Äußeren ist die Wiederherstellung der Dachabstufungen über Hauptapsis, Hochchor und Hochschiff entscheidend; in rhythmischer Abtreppung steigt nun der Umriß vom Kegeldach der Chorapsis zum Satteldach des Altarraumes und zum Hauptdach über dem Schiff, nachdem seit 1670 Chor und Schiff unter einen First gebracht worden waren. Der obere Ansatz der Pultdächer der Schiffe, seit dem Barock in unschöner Weise höhergelegt, konnte auf die alte

Linie herabgesetzt werden. An der Eingangsseite wurde ein nachträglich eingesetztes Rundfenster vermauert; bei der Lesenengliederung dieser Fassade waren die Blendbogen verschwunden; sie willkürlich zu ersetzen wäre nicht angezeigt gewesen. Die Wiederherstellung der ursprünglichen Befensterung wurde bereits erwähnt. Obwohl das Äußere wahrscheinlich ursprünglich unverputzt war, in Bruchsteinmauerwerk, entschloß man sich aus technischen und ästhetischen Gründen zu einem Neuverputz, ließ aber außen an der Südapsis ein Stück des vermutlich ursprünglichen Zustandes sichtbar.

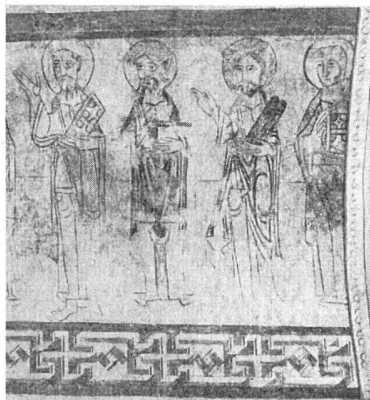
Spiez. Apostelfries des 11. Jahrhunderts auf der Nordseite des Chors

An den Wänden und Wölbungen des Chores traten kostbare Malereien des 11. Jahrhunderts ans Licht, die teilweise um 1500 übermalt worden sind, so daß an einzelnen Stellen gewissermaßen ein Palimpsest entstanden war. Der Berner Restaurator H. Fischer restaurierte die Malereien des 11. Jahrhunderts mit großer Behutsamkeit; an einigen Partien beließen wir Fragmente der spätgotischen Ausmalungen, à titre de documentation. Ein glücklicher Zufall wollte es, daß die struktiven Partien der Stuckierung von 1670 im Chore der Apsis belassen werden konnten; sie fügen sich organisch ein. – Nirgends wurde frei rekonstruiert; die Ergänzungen sind als solche unschwer zu erkennen. Ich glaube, daß man die Wiederherstellung der romanischen Kirche von Spiez als musterhaft bezeichnen darf. L. B.

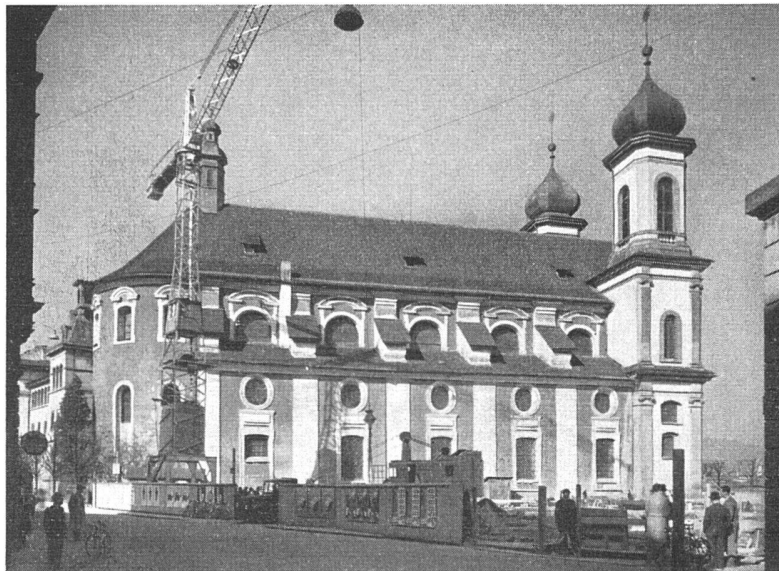
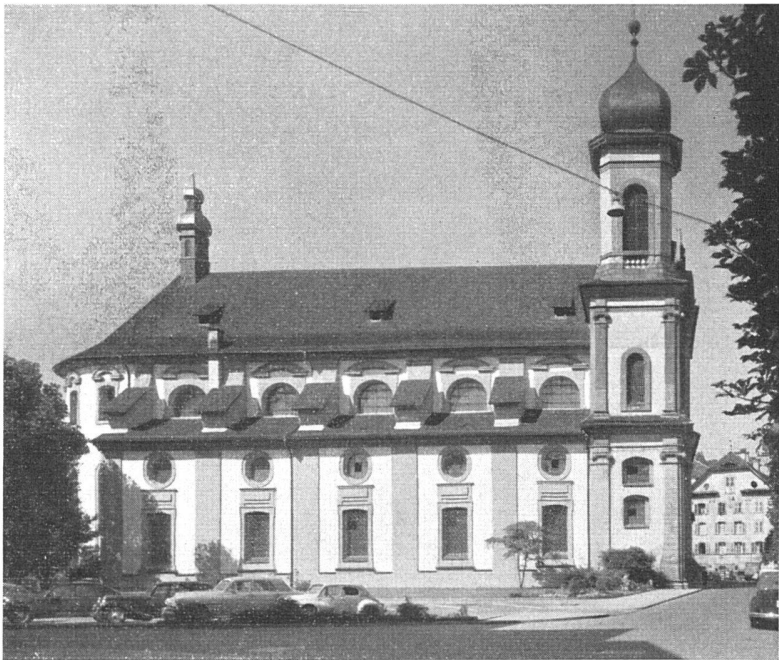
Luzern. Ostfassade der Jesuitenkirche vor (oben) und nach der Restaurierung (Mitte)
Photos: O. Pfeiffer SWB, Luzern; Peter Ammon, Luzern

In Luzern erheischte die Niederlegung des «Freyenhofes» (an dessen Platz die neue Zentralbibliothek hätte gestellt werden sollen) eine Restaurierung der nun erstmals mit der Turmfassade zusammen zu erblickenden linken (östlichen) Längsseite der Jesuitenkirche (1666–1677). Im Gegensatz zum raummächtigen Innern, dem einheitlichsten und klarsten aller nachmittelalterlichen Kirchenräume der Schweiz, ist das Äußere recht mager behandelt. Nur die Turmfassade nach der Reuß hin besitzt eine Sandsteingliederung. Die früher nach einem engen Hof schauende linke Längsseite besaß nur eine einfache Lesengliederung, weiß verputzte Flächen und graue Rahmungen. Im letzten Jahrhundert wurde diese Längsseite gewissermaßen zu einem Negativ verwandelt: grauer Besenwurf der Mauerfläche und weiße Lesenen und Fensterrahmen. Da nach der Freilegung der Längsfassade die graue Sandsteingliederung des Turmes direkt an die weiße der Langseite stieß, nötigte sich eine Wiederherstellung des alten Bestandes auf. Es bedurfte aber eines langen Kampfes gegen eine Gruppe von Luzerner Architekten (wobei stilistische und geschichtliche

Argumente mit dem Vorweisen von originalen Verputzproben verbunden werden mußten), um endlich die Wiederherstellung des alten Bestandes zu erreichen, die nun in allen wesentlichen Punkten befriedigt. Leitender Architekt war Vinzenz Fischer in Luzern; als Berater und Experte amtierte, außer dem Schreibenden, das Luzerner Mitglied der eidg. Kommission für historische Kunstdenkmäler, Stadtbaumeister Max Türlér, Arch. BSA. L. B.
