## Bauten im Werden

# Clubhaus der Schweizerischen Rückversicherungs-Gesellschaft in Zürich

Prof. Dr. h. c. Hans Hofmann, Architekt BSA/SIA, Zürich

Das Projekt kommt demnächst zur Ausführung

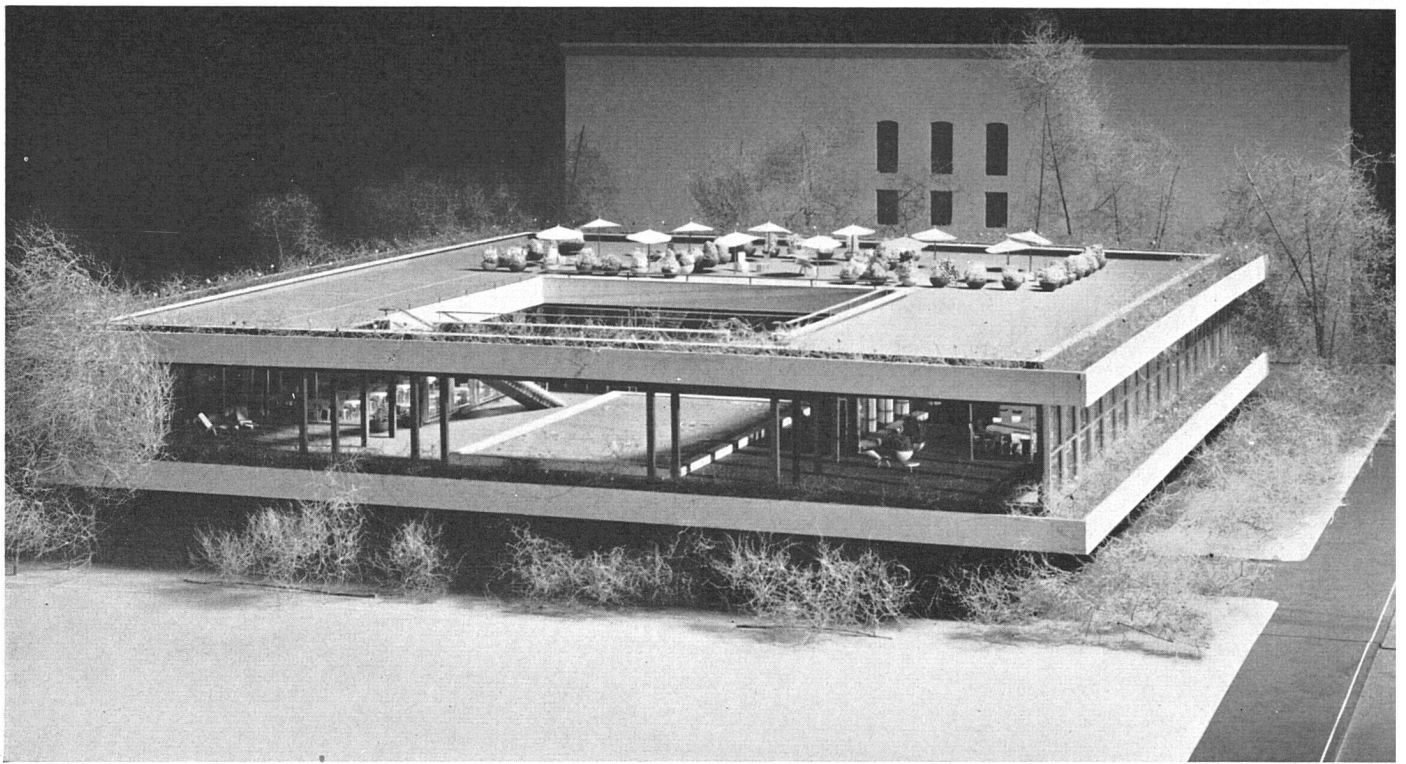
Modellansicht von Süden mit Blick auf die Dachterrasse / Maquette de la nouvelle cantine de la Compagnie Suisse de Réassurances Zurich; vue pri  
du sud / The new cafeteria building of the Swiss Reinsurance Company Zürich. The model from the south

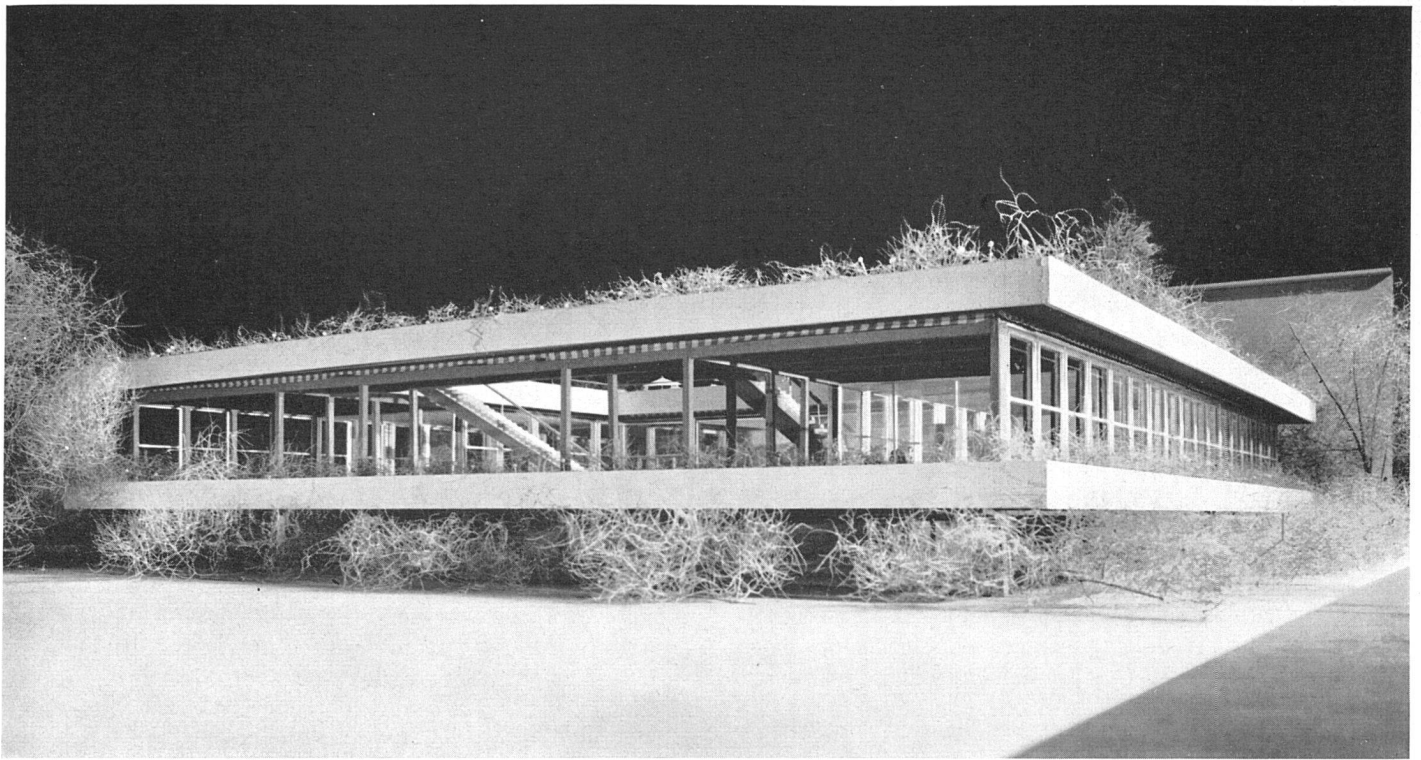
Das Modell von Süden; auf beiden Geschossen längs der Gebäudekanten Blumenbeete / Maquette; vue prise du sud / The model from the south  
Photo: Peter Grünert, Zürich

gang und gedeckter Parkplatz für ca. 54 Wagen. Obergeschoß: Speisesäle, Küche, Terrasse mit Wasserbecken. Dachterrasse: Aufenthalt im Sommer. Konstruktion: Eisenbetonskelett auskragend mit Blumenrabatten, Glas. Alle Räume künstlich belüftet.

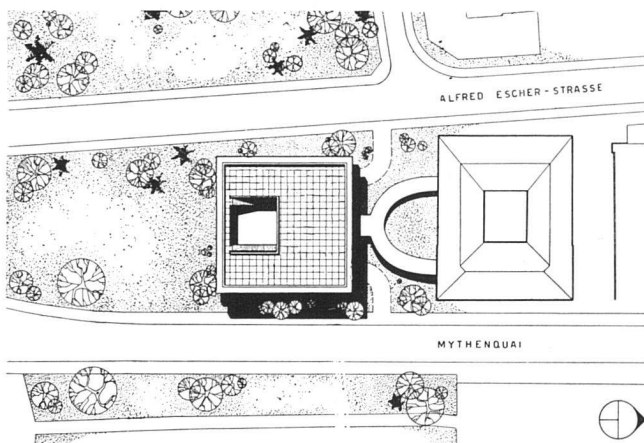
Lageplan 1:2000, rechts Versicherungsgebäude / Plan de situation; à droite, le bâtiment de la compagnie de réassurance / Site plan, at right, the company's main building

Lage: Zwischen Mythenquai und Alfred-Escher-Straße in offenem Parkgelände mit freier Sicht auf See und Berge. Das Clubhaus ist mit dem Hauptbau durch gedeckten Zugang verbunden. Raumanlage: Keller mit Ventilations- und Heizungszentrale, Lagerräumen usw. Erdgeschoß: Ein-
