Artikel: Strandbad Tiefenbrunnen in Zürich: 1952-1954, Josef Schütz, Arch.

BSA/SIA, Zürich

Strandbad Tiefenbrunnen in Zürich

1952–1954, Josef Schütz, Arch. BSA/SIA, Zürich. Kostenvoranschlag, Submission, Bauleitung: Willy Roost, Architekt; bis 1952: Otto Dürr, Arch. BSA/SIA †

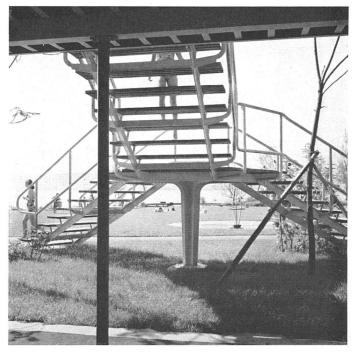
$Obergescho\beta\ M\"{a}nnergarderobe\ mit\ Sonnenbad\ ;$ schräge Liegepritschen | Vestiaire hommes; solarium | Sun-deck of men's cloakrooms

Bequeme Freitreppen führen den Badegast auf den dem zweigeschossigen Garderobetrakt vorgelagerten einstöckigen Terrassenbau, der mit Liegerosten ausgestattet ist und einen schönen Überblick auf das Badegelände bietet. Als Liegepritschen dienen auf der ganzen Länge der Garderobebauten schräggestellte rückwärtige Holzroste. Der gegen die Bellerivestraße gelegene höhere Bauteil nimmt die Garderobekästchen und Einzelkabinen auf und bildet zugleich einen Windschutz für die Liegeterrassen.
