Zwei Restaurantumbauten

Cramer + Jaray + Paillard, Architekten SIA, Zürich

Umbau des Restaurants «Bahnhof» in Rümikon, Aargau

Umbau Hotel «Sonne», Küssnacht-Zürich

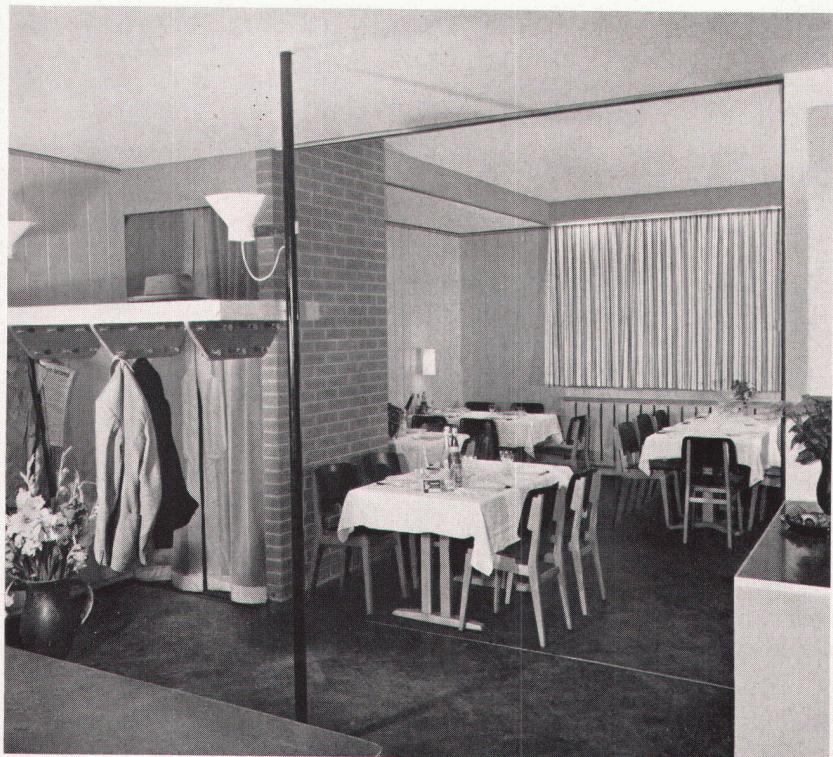
- 1 Vorplatz
- 2 Speisesaal
- 3 Tagesrestaurant
- 4 Küche
- 5 Vorräte
- 6 WC
- 7 Telephonkabine
- 8 Kachelofen, bestehend
- 9 Schiebewand
- 10 Garderobe
- 11 Cheminée
- 12 Durchgang zum Garten

- 1 Restaurant in Rümikon, Eingang und Garderobe mit Blick in Speisesaal
Restaurant à Rümikon; entrée-vestiaire et salle à manger
Restaurant at Rümikon, entrance and dining room
- 2 Grundriß 1:300
Rez-de-chaussée
Groundfloor
- 3 Speisesaal mit Cheminée-Wand
Salle à manger et cheminée
Dining room with fire place

Ohne den äußeren Zustand zu verändern, wurde zunächst eine neue Unterteilung der Räume vorgenommen. Dabei konnte ein größerer, durch Schiebewand abtrennbarer Bankettsaal und eine gute, ehemals nicht existierende Verbindung zum Gartenrestaurant geschaffen werden. Außerdem wurden die Raumverhältnisse beim Eingang, in der Garderobe und beim Buffet verbessert. Gesamthaft betrachtet, gestaltete sich diese Erneuerung mehr zu einer Art Raumdekoration und nicht zu einer durchgreifenden Umgestaltung.

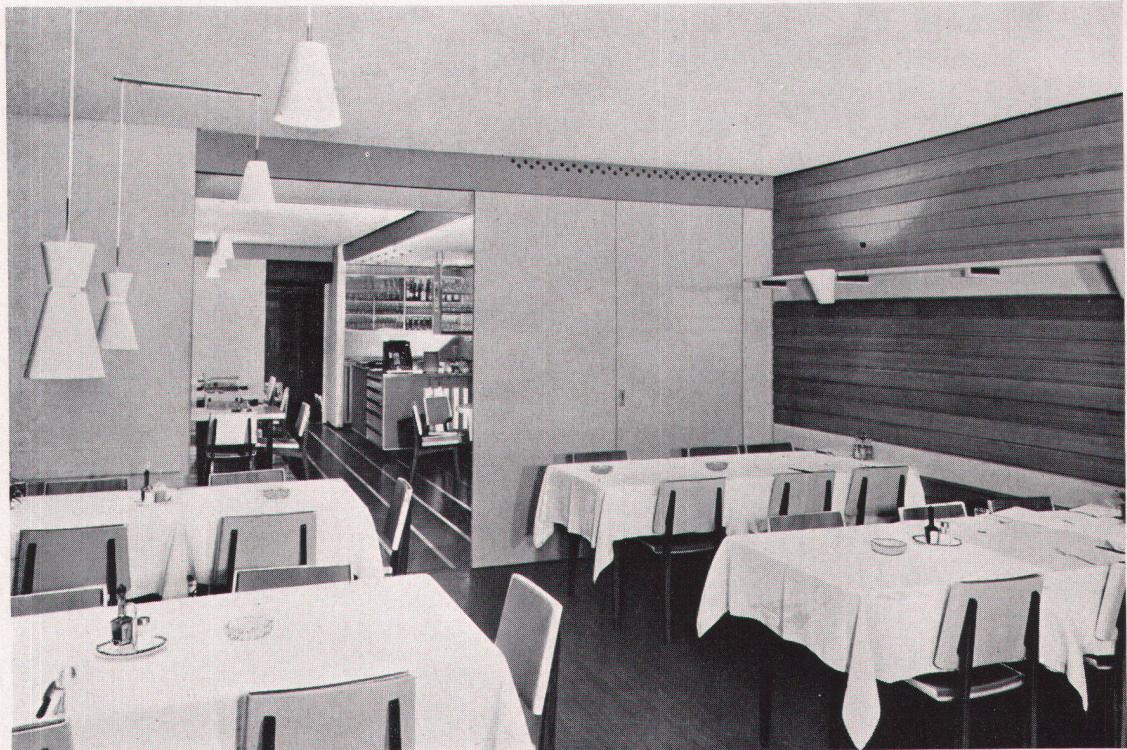
4
Hotel Sonne, Küsnacht; Speisesaal mit Restaurant
Hôtel du Soleil à Küsnacht; salle à manger et restaurant
Hotel Sonne at Küsnacht, dining room and restaurant

Die zweite Etappe umfaßte den völligen Umbau der Räume des Restaurants. Die Bauernstube, das Restaurant und der kleine Speisesaal, drei schon früher in guter gegenseitiger Beziehung stehende Räume, wurden zum Teil vollständig neu gestaltet. Die Verbesserung der äußeren Eingangsverhältnisse und die gärtnerische Neugestaltung des Zufahrts- und Vorplatzes bildeten die übrigen zu lösenden Probleme.

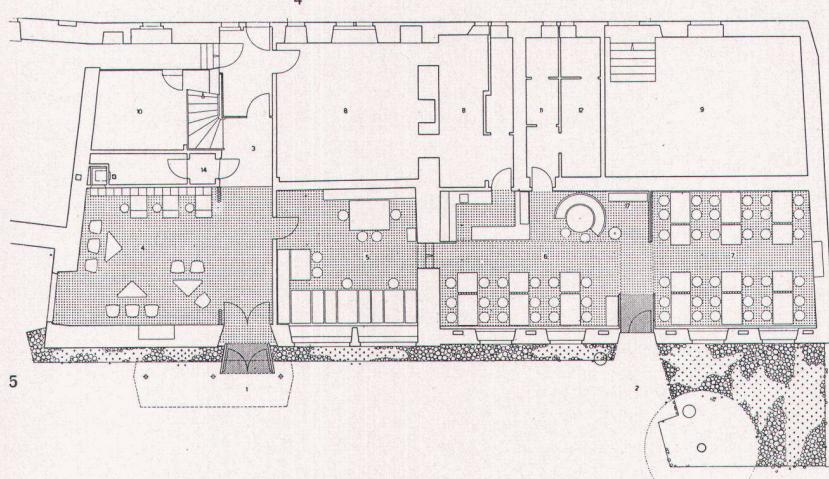
- 1 Hoteleingang
- 2 Restauranteingang
- 3 Aufgang zu Hotel und Sälen
- 4 Hotelhalle
- 5 Alte Bauernstube
- 6 Restaurant
- 7 Speisesaal
- 8 Küche und Officeräume
- 9 Kellerräume
- 10 Weinkeller
- 11 Damen-WC
- 12 Herren-WC
- 13 Warmluftheizung
- 14 Hotelhalle
- 15 Telephonkabine

5
Grundriß 1 : 300
Plan
Floor plan

In der ersten Etappe wurde der Hoteleingang, der gleichzeitig die Verbindung zu den Sälen im Obergeschoß herstellt, durch Einbeziehung von ehemaligen Nebenräumen zu einer geräumigen Hotelhalle erweitert. Durch den Abbruch der seewärts angebauten alten Wartehalle der Schifffahrtsgesellschaft erhielt der alte Turmbau – der älteste Gebäudeteil – wieder seine volle Geltung. Außerdem konnte ein breites Fenster, das den Blick auf den See freigibt, eingebaut werden.

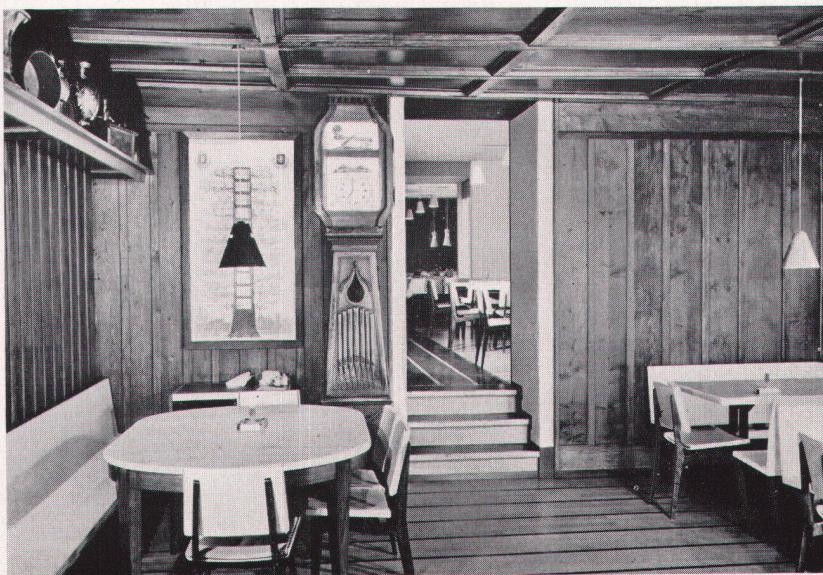
6
Bauernstube mit neuer Möblierung
Ancien restaurant, rustique nouvellement meublé
Old restaurant with modern furniture
