Zwei Restaurantumbauten

Cramer + Jaray + Paillard, Architekten SIA, Zürich

Umbau des Restaurants «Bahnhof» in Rümikon, Aargau

Umbau Hotel «Sonne», Küsnacht-Zürich

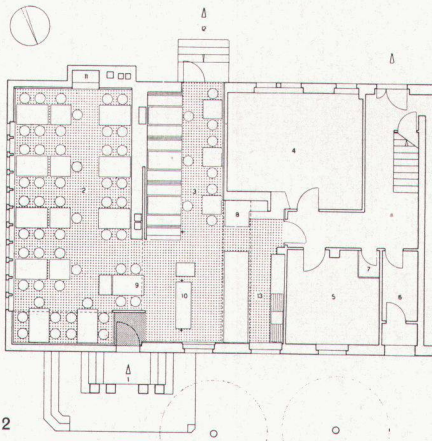
- 1 Vorplatz
- 2 Speisesaal
- 3 Tagesrestaurant
- 4 Küche
- 5 Vorräte
- 6 WC
- 7 Telefonkabine
- 8 Kachelofen, bestehend
- 9 Schiebewand
- 10 Garderobe
- 11 Cheminée
- 12 Durchgang zum Garten

2 Grundriß 1 : 300
Rez-de-chaussée
Groundfloor

Ohne den äußeren Zustand zu verändern, wurde zunächst eine neue Unterteilung der Räume vorgenommen. Dabei konnte ein größerer, durch Schiebewand abtrennbarer Bankettsaal und eine gute, ehemals nicht existierende Verbindung zum Gartenrestaurant geschaffen werden. Außerdem wurden die Raumverhältnisse beim Eingang, in der Garderobe und beim Buffet verbessert. Gesamthaft betrachtet, gestaltete sich diese Erneuerung mehr zu einer Art Raumdekoration und nicht zu einer durchgreifenden Umgestaltung.
