**Zeitschrift:** Das Werk : Architektur und Kunst = L'oeuvre : architecture et art

**Band:** 45 (1958)

# Klubhaus der Schweizerischen Rückversicherungs-Gesellschaft in Zürich

1955-57, Architekt: Prof. Dr. h. c. Hans Hofmann †

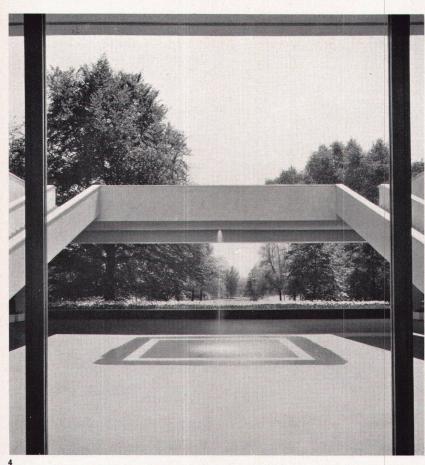
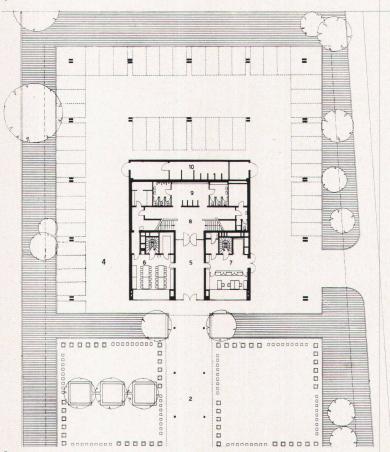
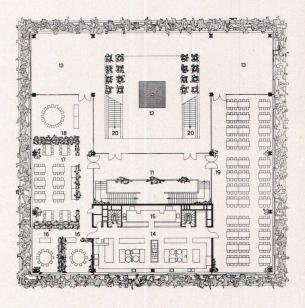
- Südostecke des Klubhauses Faces sud-est du club-house South-east elevations of clubhouse
- Blick vom Hof auf Verbindungshalle und Eingang des Klubhauses Entrée et passage couvert menant au club-house, vus de la cour Courtyard, covered passage and entrance of clubhouse
- Querschnitt 1:600 Coupe 1:600 Cross-section
- Innenhof mit Springbrunnen La cour intérieure et sa fontaine Inner courtyard and fountain
- Erdgeschoß 1:600 Rez-de-chaussée 1 : 600 Groundfloor
- Obergeschoß 1:600 Etage Upper floor
  - 2 Verbindungshalle3 Gedeckter Parkplatz

- 3 Gedeckter Parkp
    4 Anlieferung
    5 Eingang
    6 Personal
    7 Warenannahme
    8 Treppenhalle
    9 Garderobe
    10 Nebenräume
    11 Vorhalle

- 12 Innenhof
  13 Gedeckte Terrasse
  14 Küche
  15 Spüle
  16 Eßraum Direktion\*
  17 Eßraum höhere Angestellte

- 18 Eßraum Gäste 19 Eßraum Angestellte 20 Aufgang Dachterrasse

Durch einen Hof mit gedecktem Durchgang betritt man vom Bürogebäude aus den geräumigen Windfang mit Luftvorhang. Eine große, zweistöckige Eingangshalle verbindet das Sockelgeschoß, welches Anlieferung, Personalaufenthaltsraum, WC und Garderobe enthält, durch zwei Treppen mit dem Hauptgeschoß. Durch Glaswände vom Boden bis zur Decke, nur von ganz wenigen Stützen unterbrochen, öffnet sich der Blick auf

Stadt, See, Berge und auf den mit Glaswänden eingefaßten Innenhof. Dieser, belebt durch einen Springbrunnen, wird beherrscht von zwei großen, auf das Flachdach führenden Freitreppen. Links und rechts der Empfangshalle befinden sich die beiden Speisesäle mit Platz für rund dreihundert Personen. Sie sind einfach möbliert; als einziger Schmuck und zur Unterteilung dienen Grünpflanzen. An der Nordfassade, durch automatische Pendeltüren aufs kürzeste erreichbar, liegt die neuzeitlich eingerichtete Küche. Der einheitlich verwendete tonfarbene Mosaikbodenbelag sowie die in einem gebrochenen Weiß gehaltenen Deckenraster, Wände, Stützen und Vorhänge lassen das Grün der Natur erst recht zur Geltung kommen und geben den Räumen eine vornehme Eleganz. Zwei Meter breite Blumenrabatten umgeben alle vier Fassaden, so daß man sich vom vorbeiflitzenden Verkehr der beiden großen Ausfallstraßen nicht gestört fühlt.
