Artikel: Wohlfahrtshaus einer Automobilfabrik in Barcelona : 1956, Architekten César Ortiz-Echagüe, Manuel Berbero Rebolledo, Rafael de la Joya Castro, Barcelona
Autor: [s.n.]
DOI: <https://doi.org/10.5169/seals-35065>

Wohlfahrtshaus einer Automobilfabrik in Barcelona

1956, Architekten: César Ortiz-Echagüe, Manuel Berbero Rebolledo, Rafael de la Joya Castro, Barcelona

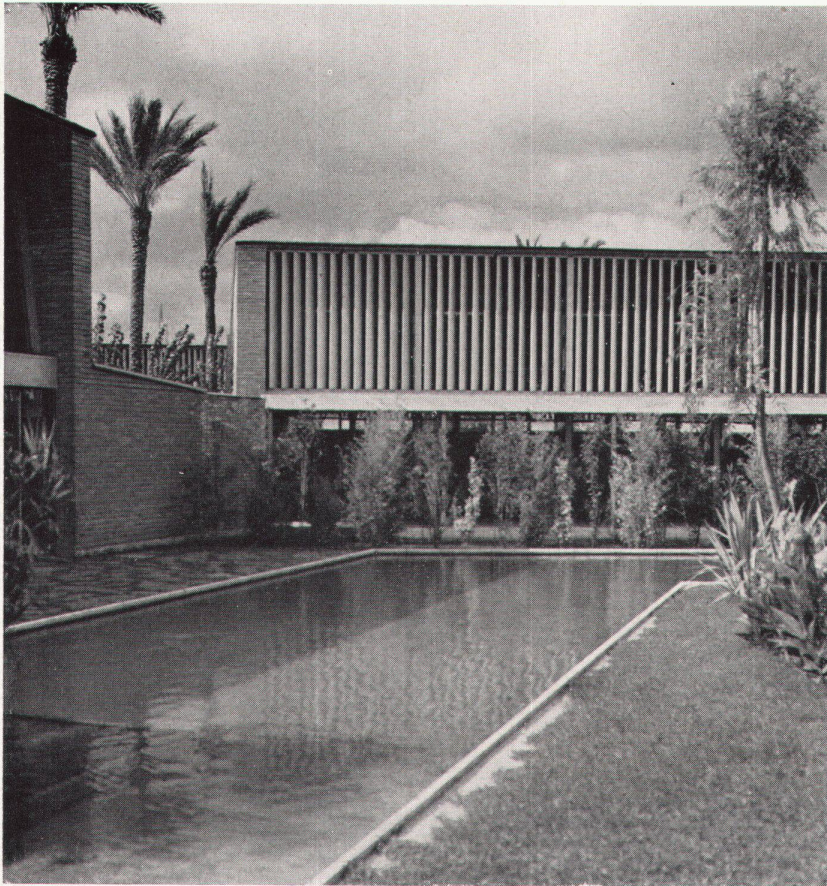
4
Südfront eines Speisesaales mit lamellenverkleideten Oberlichtern
Face sud d'un réfectoire, avec les jours protégés par des lamelles
South elevation of a dining-room with lamella-panelled skylights

Gegen das in dieser Gegend Spaniens besonders grelle Sonnenlicht wurden «brise-soleil» aus Aluminium verwendet. Sie sind an der Südostseite senkrecht und an der Südseite waagrecht angebracht und können durch elektrische Steuerung gestellt werden. Da das Wohlfahrts Haus vorwiegend bei Tageslicht benutzt wird, ist die Beleuchtung weniger wichtig. Sie erfolgt durch Fluoreszenzröhren, deren Farbe so gewählt wurde, daß sie das Aussehen der Speisen nicht verändert.

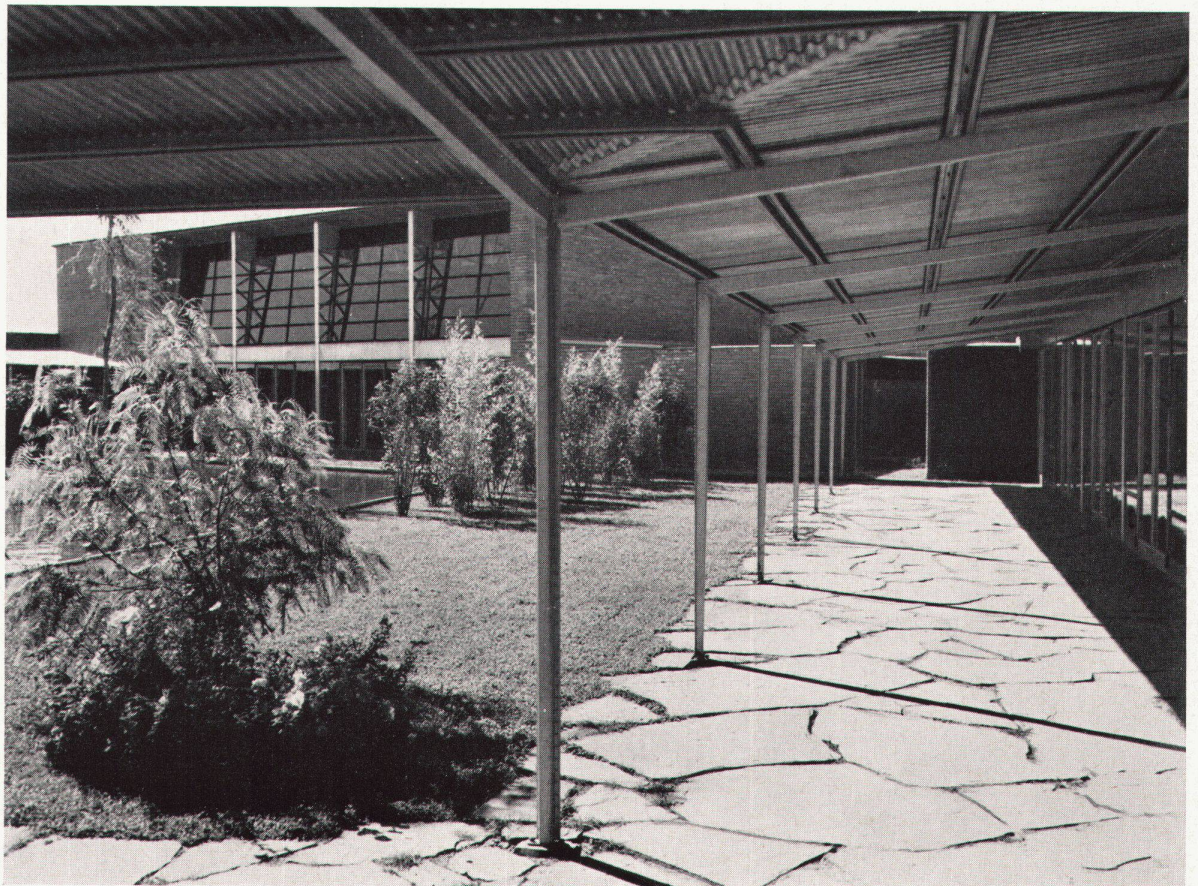
5
Gartenhof und gedeckte Verbindungsgänge vor einem Speisesaal
Patio et galeries devant un réfectoire
Inner courtyard and covered passages in front of a dining-room

Die Mittagszeit sollte der körperlichen und geistigen Entspannung der Arbeiter dienen, als Ausgleich für die anstrengende und eintönige Fließbandarbeit. Das Wohlfahrtshaus trägt diesen Bedürfnissen in bezug auf Komfort und Ästhetik Rechnung. Die Architekten gingen vom Gedanken aus, daß dieser Bau einem doppelten Zweck dienen muß: der Verabreichung einer bestimmten Anzahl Mahlzeiten zur Befriedigung körperlicher Bedürfnisse einerseits und der Schaffung einer freundlichen, erholsamen Atmosphäre andererseits. Die erste Aufgabe ist rein technischer Natur und wurde mit technischen Mitteln gelöst: genügend und zweckmäßig aufgeteilter Raum, entsprechende Einrichtungen und Geräte. Die zweite Aufgabe, die ein menschliches und persönliches Problem in sich schließt, ist komplizierter und erfordert daher eine möglichst einfache Lösung. Den Weg zeigte die Natur mit Pflanzen, Licht und Sonne in intimer und persönlicher Beziehung zum Menschen. Man entschied sich deshalb für Pavillons in einer Gartenfläche, die untereinander durch gedeckte Gänge verbunden sind und das Ganze zu einer Einheit zusammenschließen.

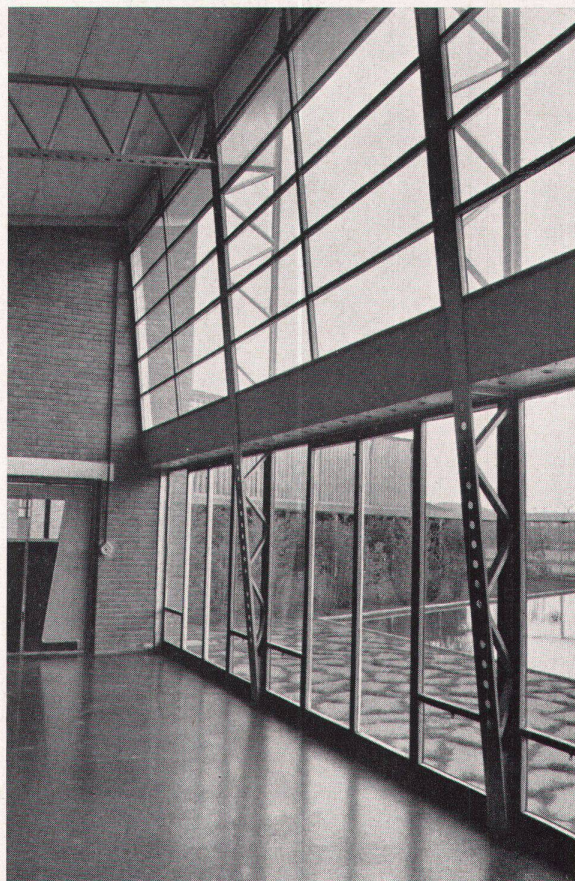
8
Detail der Glaswand eines Speisesaales
Détail d'une face vitrée d'un réfectoire
Glass-pane wall detail of a dining-room
